# Tilstandsrapport

Enebolig

Prost Krogs vei 29, 1710 SARPSBORG

Befaringsdato: 03.07.2025

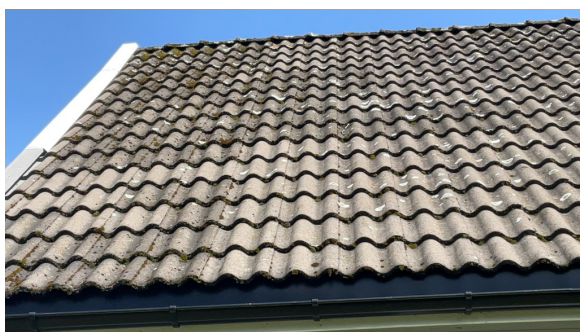
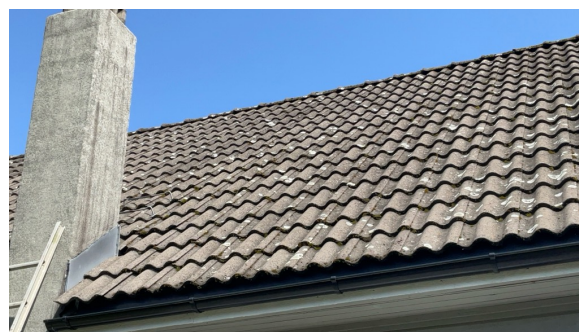
- Tidspunkt for utskiftning av taktecking nærmer seg.
- Når taktecking og undertak begynner å bli gamle, øker risikoen for lekkasjer, noe som kan føre til omfattende og kostbare reparasjoner av underliggende konstruksjoner dersom en ikke foretar tiltak på konstruksjonene før dette oppstår.
- Tidspunkt for utskiftning av undertak nærmer seg.

Det anbefales å holde tekkingen fri for mose, da mose kan redusere levetiden på tekkematerialet.

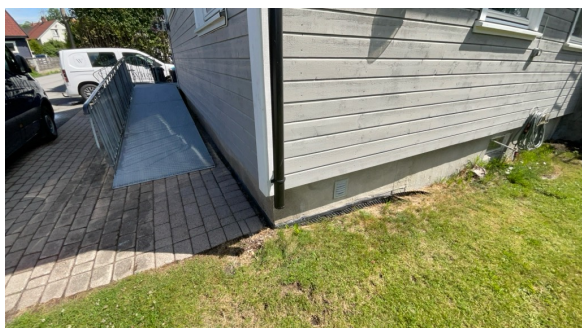
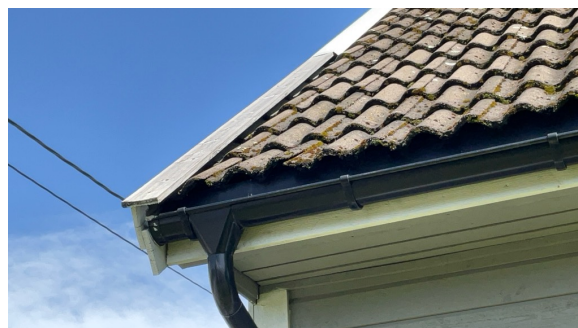
### Nedløp og beslag

- Det er ikke tilfredsstillende bortledning av vann fra taknedløp ved grunnmur.
- Det er påvist avvik i beslagløsninger.

Deler av kappebordbeslag (på vindski) har blåst bort, og det registeres takrenner med ikke riktig fall. Manglende beslag gir økt risiko for fuktskader i vindski og tilstøtende trekonstruksjoner, særlig ved nedbør og vindutsatte forhold. Takrenner uten riktig fall vil ha redusert avrenningsevne, noe som kan medføre opphopning av vann og overrenning ved kraftig nedbør.

Det bør monteres nytt beslag på vindskiene for å hindre fuktinntrengning og sikre lang levetid for trekledningen. Takrenner bør justeres for korrekt fall mot nedløp, slik at vann ledes effektivt bort.

Det bør vurderes å montere snøfangere for å hindre risiko for snøras som kan medføre skade.

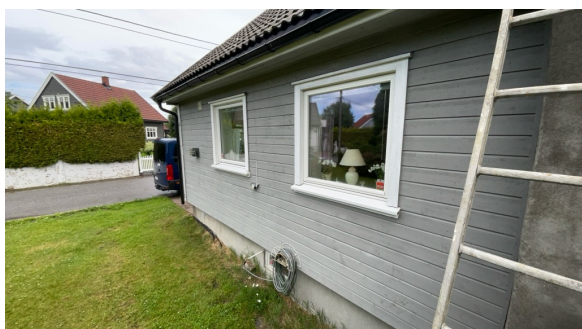
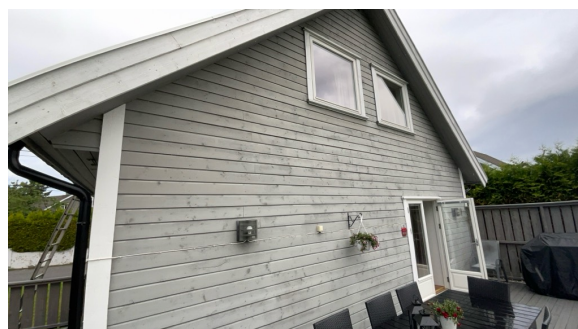
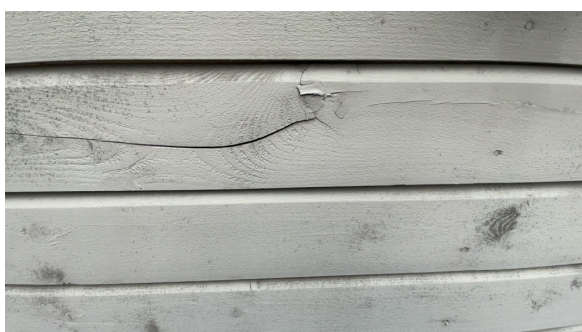
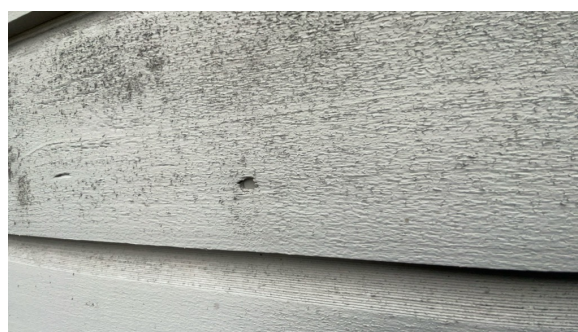
## Veggkonstruksjon

Spikerhoder er stedvis brutt overflaten i kledningen. Brutte overflater rundt spikerhoder medfører økt risiko for oppsamling av smuss og fukt, noe som kan føre til lokalt forhøyet fuktoptak i treverket. Dette kan over tid øke faren for råteskader i kledningen.

Det anbefales tette over spikerhoder med egnet tettemiddel der de har brutt overflaten og overflatebehandle. Dette for å redusere risikoen for fuktskader og forlenge levetiden.

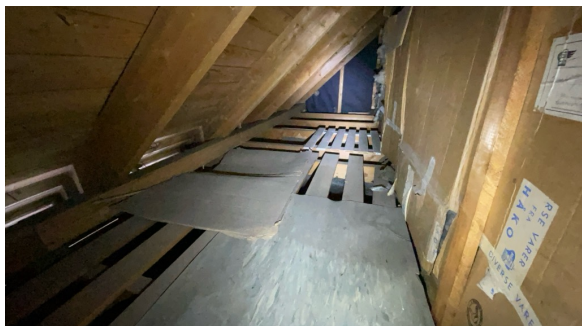
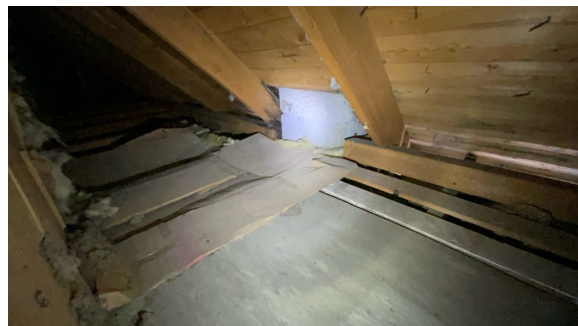
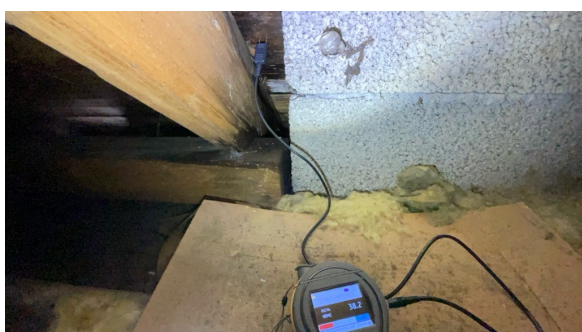
## TG 2 Takkonstruksjon/Loft

Ved befaringen ble det registrert høye fuktverdier og tilløp til råte i treverk inntil pipa på grunn av utettheter ved pipebeslag.

Eier opplyser at skaden er utbedret og det er montert nytt pipebeslag i etterkant av befaringen.

Nytt pipebeslag er montert i etterkant av befaringen.

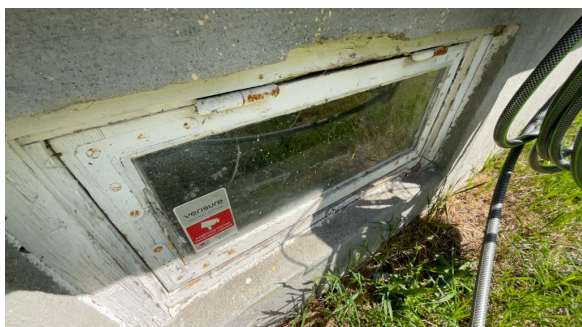
## TG 1 Vinduer

- Det er påvist avvik rundt innsettingsdetaljer.

Vinduene har en eldre standard med brukslitasje og vedlikeholdsetterslep. Det er ikke montert vannbrettbeslag på vinduer i kjeller/underetasje, noe som øker risikoen for fuktinntrengning i veggen.

Utføre vedlikehold/- eventuelt utskiftning.

Monteringsfugen mellom bunnkarmen og veggen er spesielt utsatt for værpåkjenning. Under vinduet bør det derfor monteres et beslag eller en plate som beskytter veggen nedenfor mot vanninntrengning. Hvis vinduet ligger utsatt til for slagregn, er det helt nødvendig å montere sålbenkbeslag.

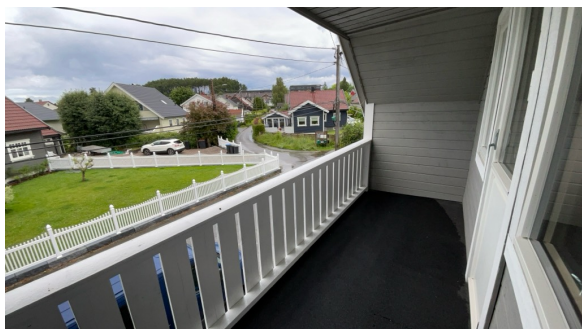
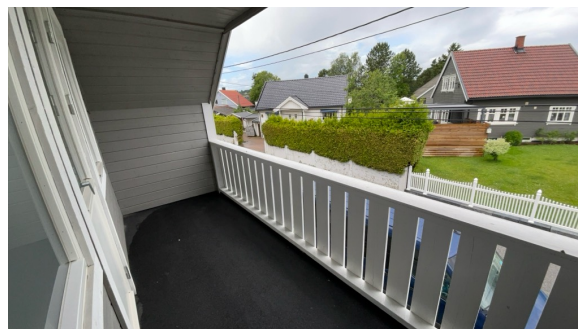
## 1 TG 2 Balkong ut fra loftsetasjen

Terrassegulv som fungerer som tak over underliggende rom kan på generelt grunnlag være en type konstruksjon med økt risiko for fuktinntrengning til underliggende konstruksjoner.

For å kunne tilfredsstille dagens forskrifts krav, så må rekkverk endres.

Overvåk konstruksjonen ujevnlig.

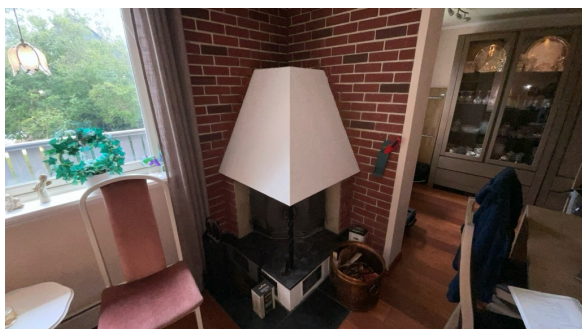
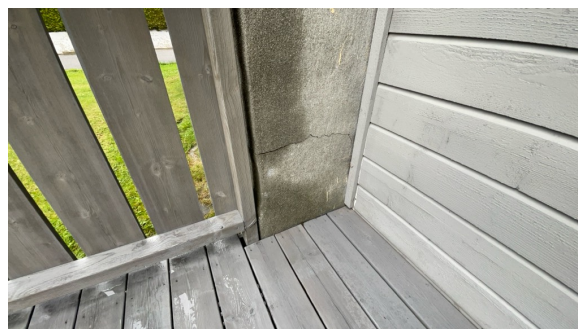
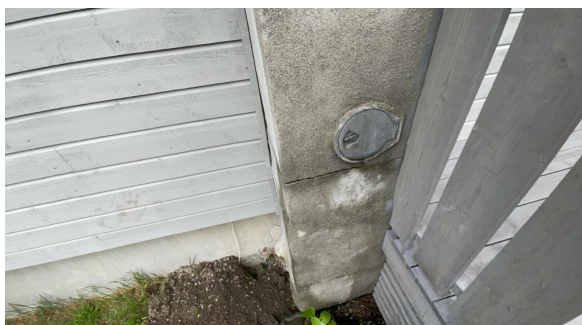
- Det er påvist brennbart materiale nærmere enn 300 mm fra sotluke/feieluke.
- Det er påvist sprekker og/eller riss i pipe.

- Det må foretas lokal utbedring.

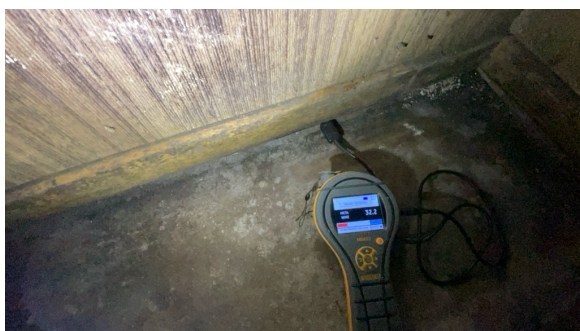
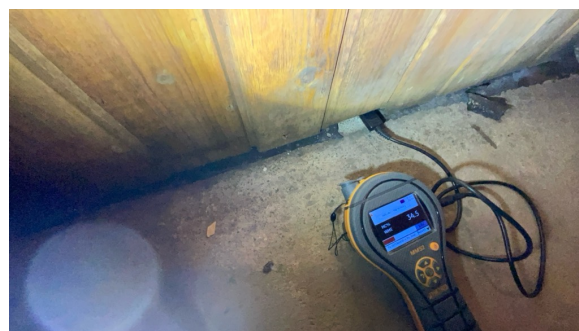
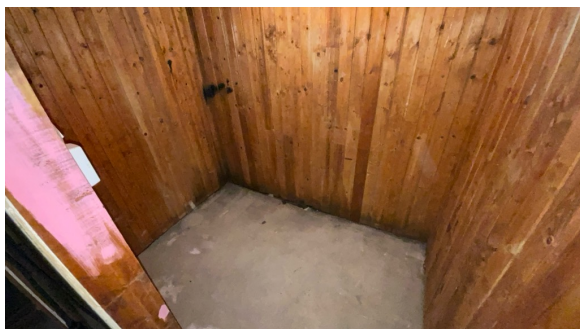
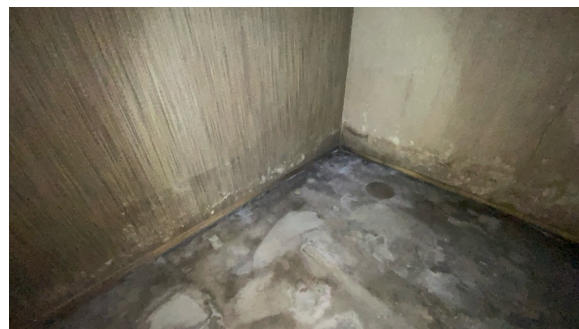
## TG 3 Rom Under Terreng

- Det er påvist indikasjoner på noe fuktgjennomtrenging i kjellergulv.
- Det er påvist indikasjoner på noe fuktgjennomtrenging inn i kjellermur.
- Det er påvist synlige fukt/råteskader i treverk i underetg./kjeller, hulltaking er derfor ikke nødvendig

Utførede vegger og oppforet gulv i trekonstruksjon i rom under terreng er en risikokonstruksjon med hensyn til fuktskader.

- Det anbefales at alt treverk i kjeller fjernes og at kjelleren har mest mulig åpne murkonstruksjoner med god utlufting.
- Det må foretas tiltak for å utbedre årsak til fukt-/råteskadene samt utbedre råteskadene

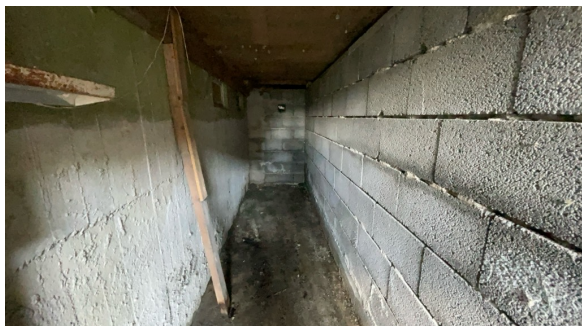
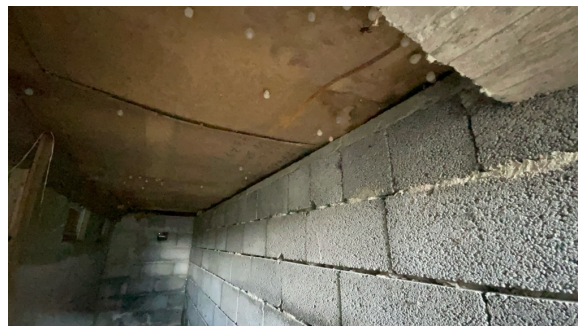
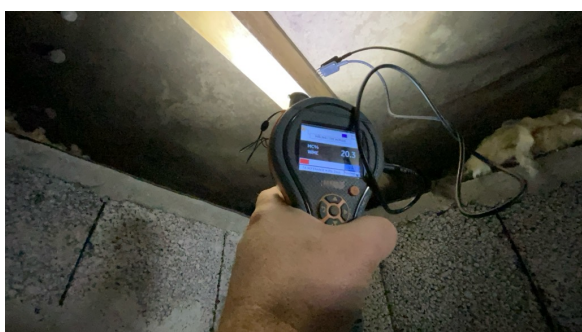
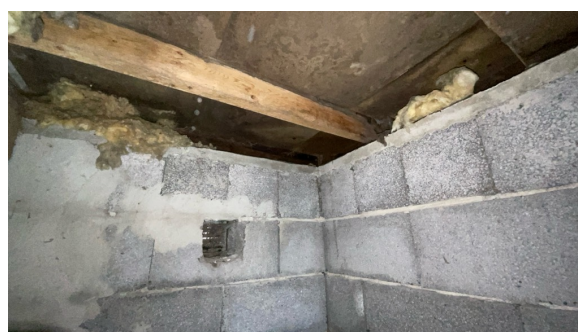
## TG 3 Krypkjeller

- Det er stedvis påvist fuktnivå som tilsier at konstruksjonen kan ha fuktskader.
- Det er påvist synlig vann i krypkjeller eller synlige tegn på innsig av vann i krypkjeller.

- Ytterligere undersøkelser må foretas for å få kartlagt tilstanden og omfanget på eventuelle skader.

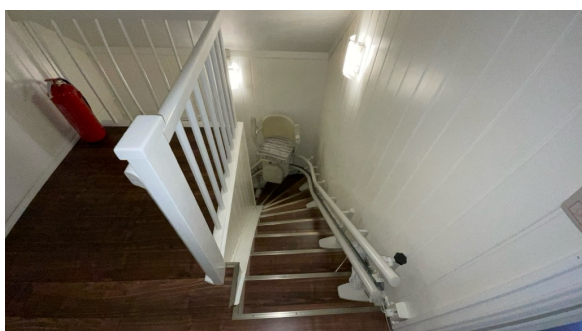
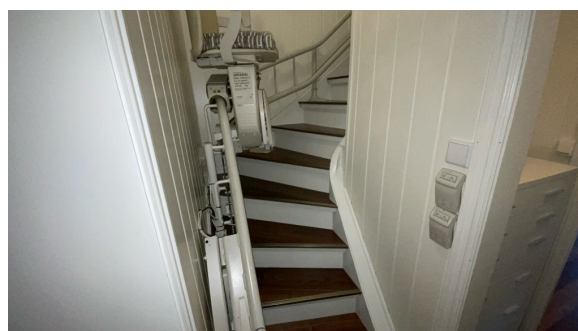
## Innvendige trapper

- Håndløper bør monteres, men det var ikke krav på byggetidspunktet.

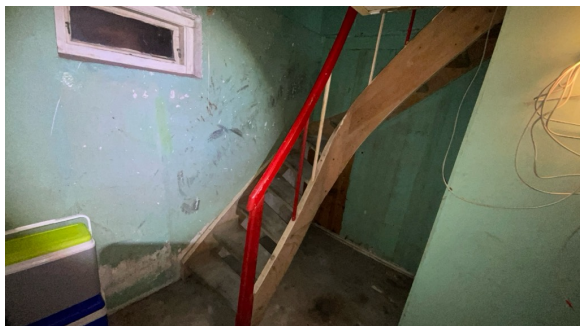
## Innvendige trapp til kjeller

- Håndløper bør monteres, men det var ikke krav på byggetidspunktet.
- Åpninger er såpass store at det ut ifra sikkerhetsmessige forhold anbefales å lage mindre åpninger.
- Håndløper må monteres på vegg for å tilfredsstille krav på byggetidspunktet.

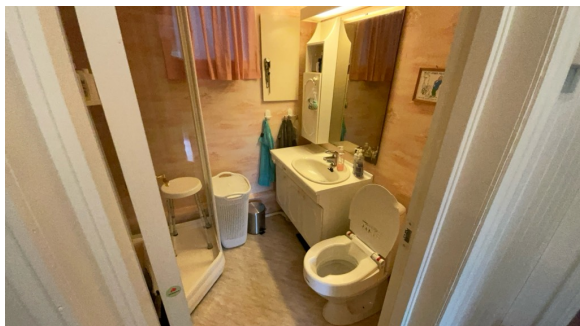
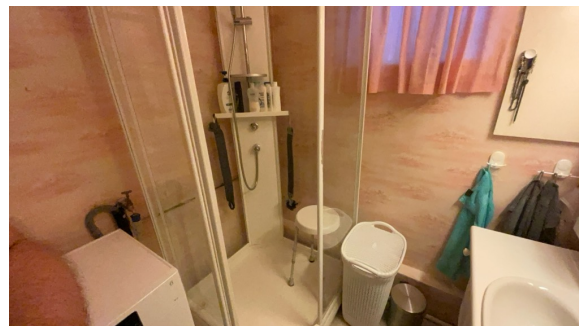
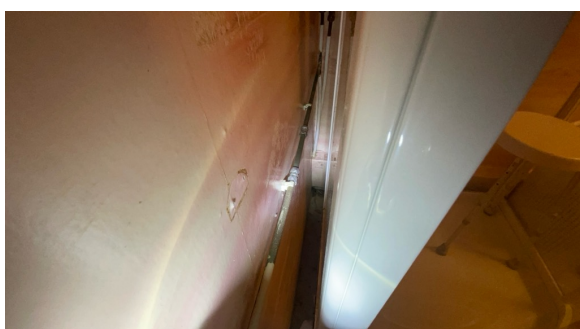
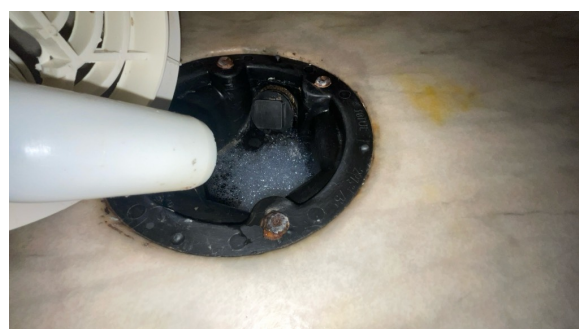
Utette skruer hull etter tidligere oppheng, og utette rørgjennomføringer i våtsone.

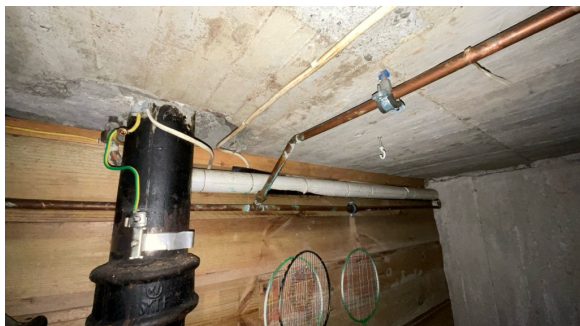
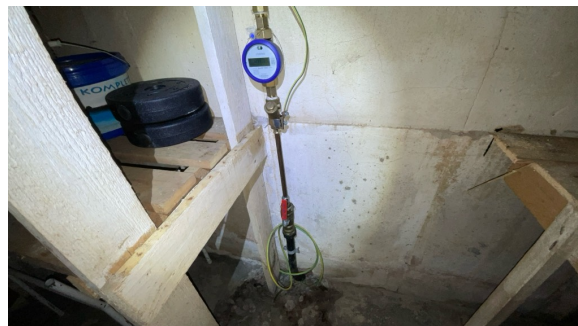
### TG 2 Vannledninger

- Tidspunkt for utskiftning av vannledninger nærmer seg.
- Det er ikke behov for utbedringstiltak siden anlegget fungerer i dag, men ut ifra alder kan skader plutselig oppstå på eldre anlegg.
- I forbindelse med oppgradering av våtrom vil det være naturlig med utskiftning av rør.

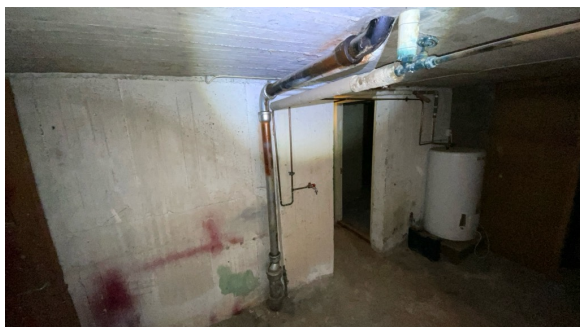
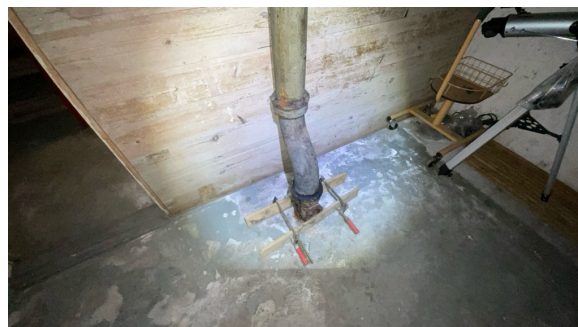
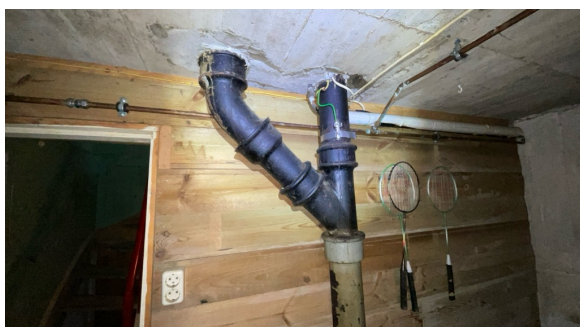
## TG 2 Avløpsrør

- Mer enn halvparten av forventet brukstid er passert på innvendige avløpsledninger.
- Det er påvist at avløpsrør av jern har rustskader.

- I forbindelse med oppgradering av våtrom vil det være naturlig med utskiftning av avløpsrør.
- Tidspunkt for utskiftning av avløpsrør nærmer seg.
