# Tilstandsrapport

Enebolig

Rindes veg 16, 3950 BREVIK

Befaringsdato: 06.08.2025

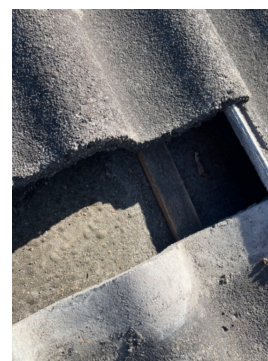
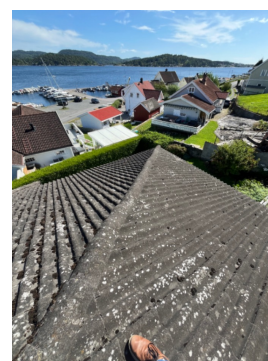
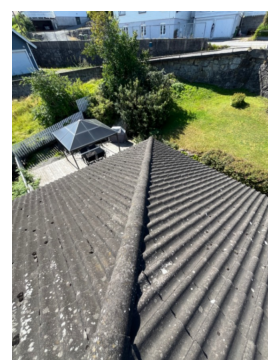
- Andre tiltak:
- Når takteking og undertak begynner å bli gamle, øker risikoen for lekkasjer, noe som kan føre til omfattende og kostbare reparasjoner av underliggende konstruksjoner dersom en ikke foretar tiltak på konstruksjonene før dette oppstår.

For å få TG1/0 må undertak og takteking fornyes. På grunn av alder så kan plutselige skader oppstå på tekkingen og undertak som kan føre til lekkasje i taket og videre råte/soppdannelse.

Taket har behov for vask for å fjerne mose.

Mosevekst indikerer vedvarende fukt og kan over tid føre til skade på tekkingens overflate og forkorte levetiden til tekkematerialet. Jevnlig vedlikehold og vasking av tak er viktig for å ikke risikere forkorting av levetiden.

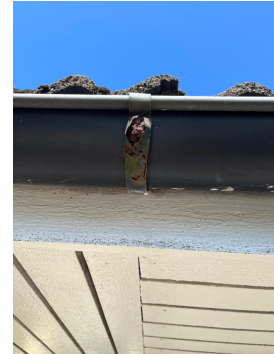
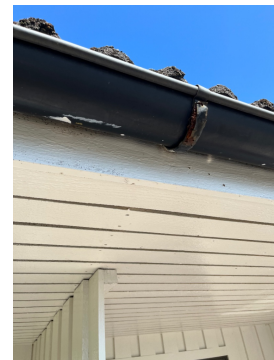
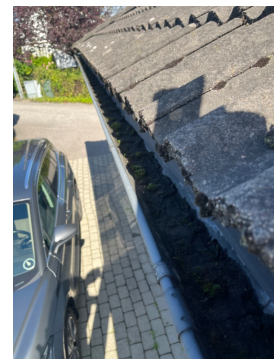
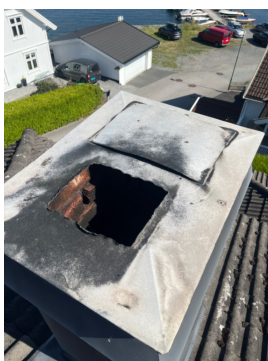
### TG 2 Nedløp og beslag

- Det er påvist avvik i beslagløsninger.
- Det mangler snøfangere på hele eller deler av taket, men det var ikke krav om dette på byggemeldingstidspunktet.
- Mer enn halvparten av forventet brukstid er passert på renner/nedløp/beslag.

- Det er rust på innfestingen av takrenner/nedløp.

1. Alder på beslag er ukjent, men symptomer og skader tilsier at mer en halvparten av forventet levetid er oppbrukt.

3. Rennekroker har rustet flere steder og er i ferd med å gå i oppløsning. Renner har også behov for rensk/vedlikehold.

Sviktende beslag, nedløp og takrenner kan føre til økt fuktpåkjenning på konstruksjoner og kan føre til fuktskader/råte og soppdannelse da vann ikke blir leder vekk fra bygget.

- Avvik i beslagløsninger må utbedres.
- Det er ikke krav om utbedring av snøfangere opp til dagens krav.
- Lokal utbedring må utføres.

1. Beslag virker å fylle sin funksjon bortsett fra de nevnte avvikene, men vær obs på at det plutselig kan oppstå lekkasjer som følge av høy alder.

2. Det bør i alle tilfeller sørges for at det er snøfanger der man naturlig ferdes om vinteren (gangbaner, forran dører etc.) selvom det ikke er ett krav om utbedring. Enkeltstående, korte lengder med snøfangere kan øke belastning på taket som kan føre til svikt. Man bør derfor forsøke å etablere snøfanger i hele takets lengde. Snøras og isras kan føre til skader på personer og materiell.

4. Regnhette (en slags bue over toppen av hullet i pipen) må etableres for å forhindre at vann fra regn og snø trekker inn i pipeløpet. Dette kan føre til fuktbelastning i pipen og tilliggende konstruksjoner. Det er også fare for at fuktighet som trekker inn i pipeløpet kan føre til at det utvikles sprekker i pipen.

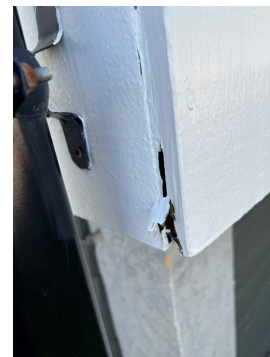
## TG 2 Veggkonstruksjon

- Det er ingen eller liten lufting i nedre kant av kledning mot grunnmur.
- Det er påvist spredte råteskader i bordkledningen.
- Bordkledning går stedvis nesten helt ned i terreng.

Spredte råteskader der kledning står ned mot vannbrett eller nærme grunn.

- Uten tilstrekkelig lufting bak bordkledningen kan fuktighet som trenger inn bak bordene eller gjennom veggen innenfra ikke tørke opp. Dette skaper ideelle forhold for råtesopp og muggvekst.
- Råteskadet trekledning må skiftes ut.

- Råteskader i bordkledningen kan fortsette å utvikle seg både i tilliggende bordkledning og til bakenforliggende veggkonstruksjon, dersom en ikke foretar tiltak.

Ytterkledning har sin funksjon med manglende lufing og fungere. Men man skal være klar over at kondens og fuktighet som kan oppstå bak kledning, ikke vil kunne luftes ut og føre til fukt/råte-skader på sikt. Symptomer kan oppstå ved endret bruk i forhold til dagens. Det burde være minimum 6mm klaring mellom omramming og vannbrett og endeveden må males for å hindre kapillært oppsug av vann. Lite eller ingen klaring kan gjøre at vann blir stående mellom belistning og vannbrett, som fører til økt fuktpåkjenning og forkorting av levetiden.

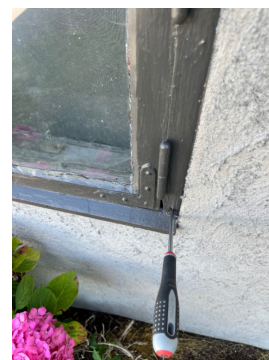
1. Vindu i kjeller mot nord har råteskader i karm.

Råteskadet karm i kjellervindu

1. Råteskadet vindu bør erstattes inkludert innsetnings- og tettingsdetaljer. Det er fare for videre utvikling av skaden.

Kostnadsestimat gjelder for utskifting av råteskadet vindu i kjelleren mot nord, komplett med tetting og innsetningsdetaljer.

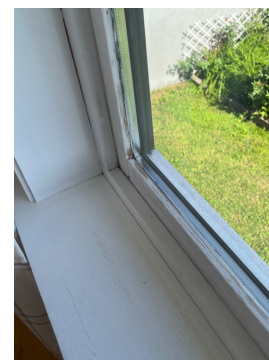
- Det er påvist tegn på innvendig kondensering av enkelte vindusglass.
- Det er påvist vinduer med fukt/råteskader.
- Karmene i vinduer er slitte og det er sprekker i trevirket.

Vindu i stue har slitasje og symptomer etter kondensering

2/3. Det er behov for å bedre ventilering av rommene, spesielt gjelder dette på soverom da det er tegn til innvendig kondensering på vinduer her. Kondensering oppstår når varm fuktig luft treffer den kalderer overflaten på vinduet slik at det dannes vanndråper som videre renner ned og fuktbelaster karmen på vinduet. Noen vinduer har behov for vedlikehold i form av skraping og maling og det må påregnes at noen av vinduene nærmer seg tidspunkt for utskifting.

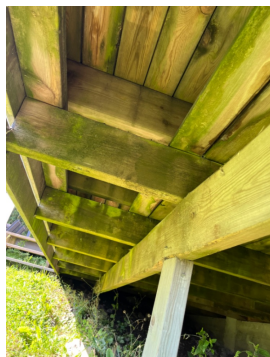
«Dobbelkonstruksjon»

3. Det er lagt terrassebord oppå gammelt dekke av terrassebord, dette øker faren for skjulte skader og er en ugunstig løsning med tanke på fukt og vedlikehold.

3. En slik løsning med dobbel konstruksjon oppå hverandre vil gjøre det vanskeligere for at fukt i materialene tørker ut tilstrekkelig og vil skape utfordringer ved vedlikehold. Terrassebord bør skrus opp og det «gamle» laget bør fjernes. Terrassebord legges tilbake igjen med spalte slik som før. Dette vil føre til en luftigere løsning som forlenger levetiden til terrassen og enkle vedlikeholdet.

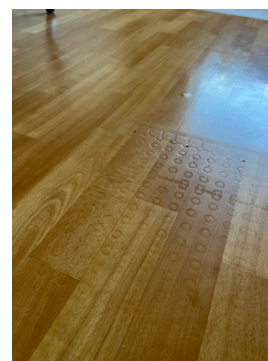
Merker i belegget på et av soverommene.

Avvikene er i hovedsak av estetisk karakter og det må være opp til den enkelte å vurdere behovet for utbedring og fornying av overflater.

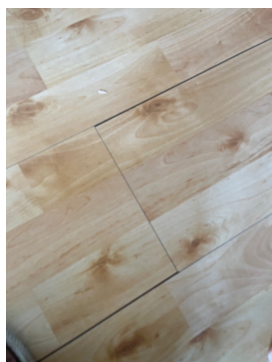
Laminat har løsnet i skjøtene

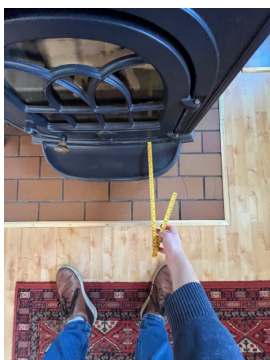
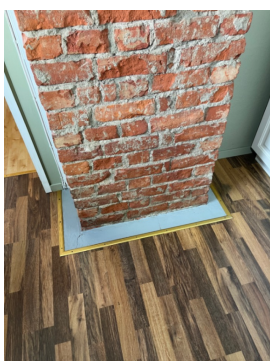
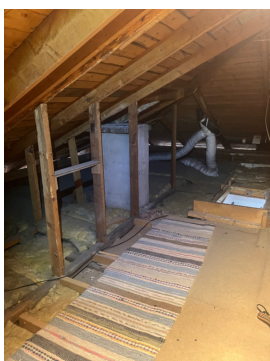
## ! TG 2 Pipe og ildsted

Pipen er av eldre alder og funksjonen er ukjent da selger ikke har bodd i huset. Det registreres ingen åpenbare avvik utenom de nevnte men på grunn av pipens alder kan svikt eller skader plutselig oppstå.

Rester av eldre pipe på loft

Regnhette må etableres på toppen av pipe for å hindre vann i å renne inn i pipeløpet.

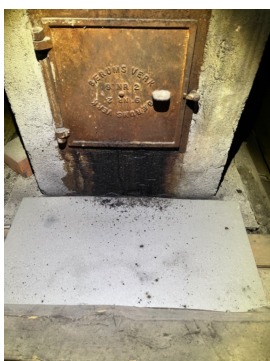
Sot/feiluke på loft

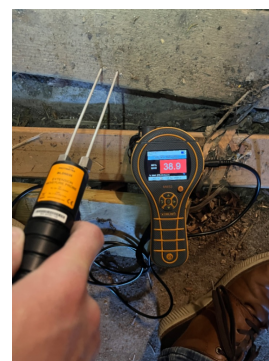
- Det er begrenset ventilering/luftgjennomstrømning i krypkjeller.
- Det er manglende fuktsperre på bakken.
- Det er påvist noe provisoriske understøttelser av etasjeskiller.
- Det er påvist synlig vann i krypkjeller eller synlige tegn på innsig av vann i krypkjeller.
- Krypkjeller har en uavklart situasjon, konstruksjon med skadepotensiale

Kjelleren oppleves som fuktig og det er en del vanninnsig som kommer langs fjell og er synlig på gulv i kjelleren. Det samles store mengder vann i nyere del av kjeller, det er montert en pumpe for å pumpe vannet ut periodisk.

Det er også tegn til fuktighet i betongvegger som kan være et tegn på fuktopptrekk fra grunn samt ytre vanntrykk på veggene.

Organisk materialer mot grunn trekker til seg fuktighet.

Alt av organisk materiell i kjelleren bør fjernes for å hindre mulighet for sopp og råte. Det bør etableres fuktsperre med en plastduk eller liknende for å hindre fuktighet å fordampe opp i rommet og påvirke konstruksjoner som bjelkelag.

Det må sørges for god ventilering i kjelleren for å lufte ut fuktig luft og fast installasjon av avfukter bør vurderes. Tiltak må ses i sammenheng med utvendig fuktsikring og drenering.

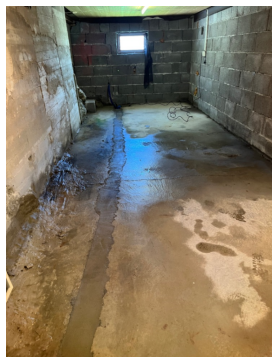
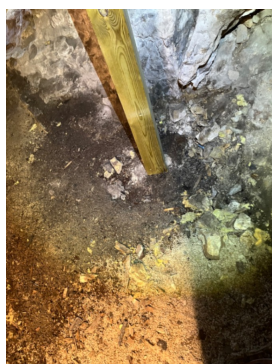
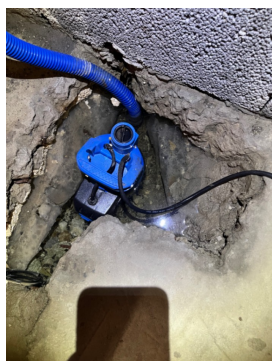
Dreneringspumpe i nyere del av kjelleren, vannspeil synlig

- Bedre ventilering må etableres.
- Ytterligere undersøkelser må foretas for å få kartlagt tilstanden og omfanget på eventuelle skader.
- Fuktsperre på bakken bør etableres.
- Det må gjennomføres ytterligere undersøkelser.

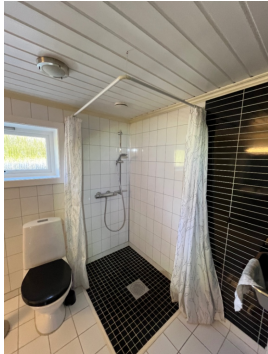
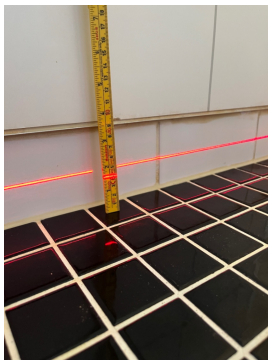
Det registreres en liten skade i bunn av baderomspanel i dusjsonen.

Skaden i baderomspanel må utbedre slik at fuktighet ikke kan trekke inn i platen og føre til at den sveller opp.

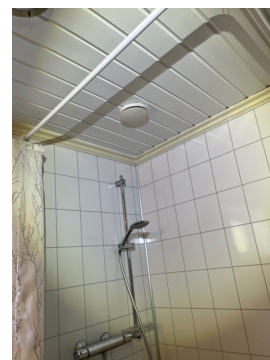
### ! TG 2 Ventilasjon

Mekanisk avtrekk hjelper til å lufte ut fuktig luft.

Mekanisk avtrekk med tilstrekkelig tiluft bør etableres for å tilfredsstille dagens krav til ventilerings av våtrom.

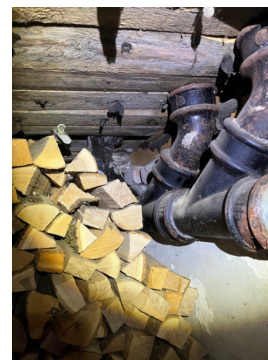
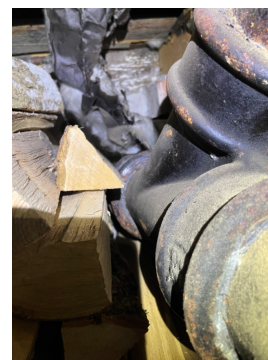
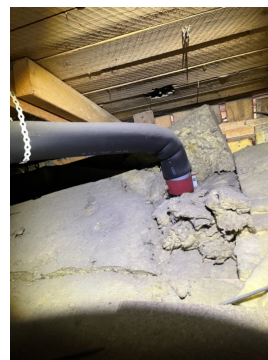
## ! TG 2 Avløpsrør

- Eldre avløpsrør har blant annet større sannsynlighet for lekkasjer, noe som kan føre til omfattende og kostbare vannskader i boliger.
- Overvåk tilstanden jevnlig. For å få tilstandsgrad 0 eller 1 må røranlegget skiftes ut, men tidspunktet for når dette er nødvendig er vanskelig å si noe om. Ved renovering, påse at røranlegget dokumenteres av fagperson.

Rustskader på avløpsrør av jern kan utvikle seg over tid slik at det kan oppstå lekkasje.

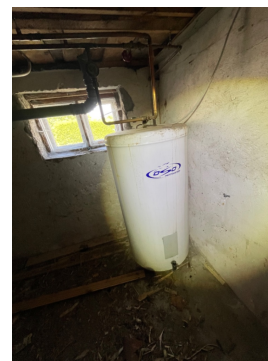
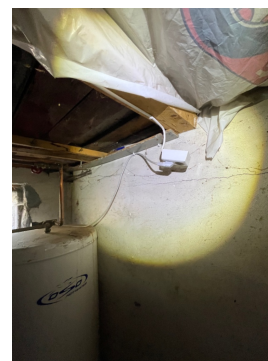
## ! TG 2 Varmtvannstank

Eldre varmtvannstank på 200l plassert i kjeller fra 2001.

Ved fortsatt bruk uten fast tilkobling kan det oppstå varmgang eller overbelastning i stikkontakten, som øker risikoen for elektriske feil eller i verste fall brann. Feilen kan også påvirke forsikringsvilkår dersom skader skulle oppstå. Det må påregnes behov for utskifting innen rimelig tid. Eldre beredere kan få lekkasjer som fører til følgeskader på bygningsdeler, og det anbefales derfor å være oppmerksom på tegn til svekkelser eller fuktskader i området. Forebyggende utskifting anbefales for å redusere risiko for vannskader.

Det anbefales å få utført fast tilkobling av varmtvannsberederen av registrert elektroinstallatør, i tråd med NEK 400 og sikkerhetsforskrifter.

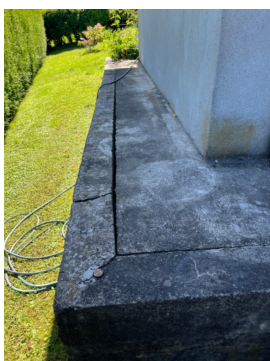
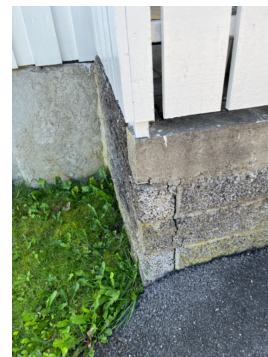
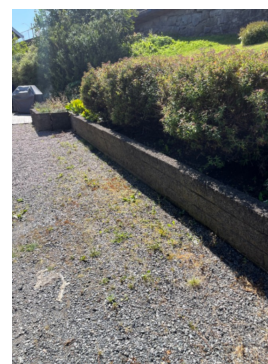
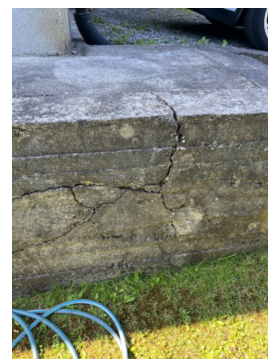
### ! TG 2 Grunnmur og fundamenter

Det er på tidspunktet ikke vurdert som fare for at murer skal rase ut og tilstanden på disse har tidligere blitt godt dokumentert, senest i 2015. Det kan synest ikke å være endringer siden den gang jfr. Bilder i rapport fra Nord Taksering. Det kan likevel ikke utelukkes at tiltak i fremtiden vil være nødvendig. Konstruksjonen må overvåkes jevnlig for å registrere eventuelle endringer og nye sprekker.
