# Tilstandsrapport

Våningshus

Loengsvegen 42, 2870 DOKKA

Befaringsdato: 18.09.2025

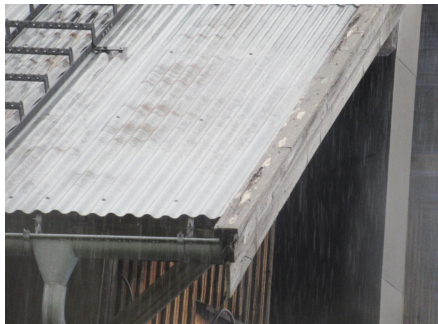
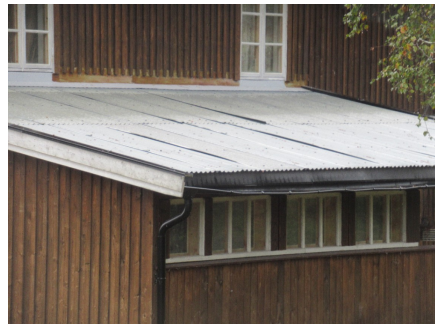
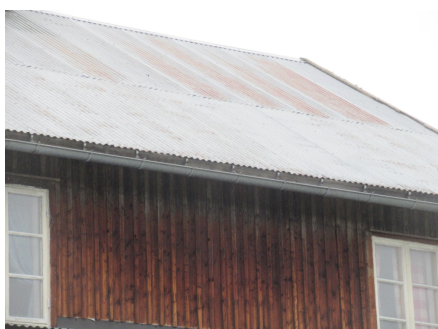
Tilbygd stue er tekt med papp, men her er det lagt plast over grunnet lekkasjer.

- Det er påvist skader eller avvik på selve taktekingen.
- Mer enn halvparten av forventet brukstid er passert på taktekingen.
- Mer enn halvparten av forventet brukstid er passert på undertak.
- Utvendige beslag har utettheter.

Det er i tilbygd stue omfattende skader grunnet lekkasje i tak.

Hovedtakert framstår som tett med unntak av lekkasjer rundt taggjennomføringer.

Tak over spisestue har noen skader.

Generelt noe rust på takplater og glipper i skjøter/beslag.

Det må legges til grunn nytt undertak med teking og nye takteking. Noe råteskader må utbedres.

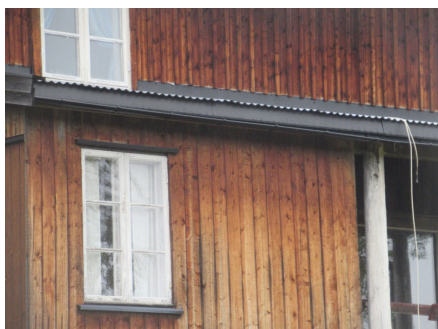
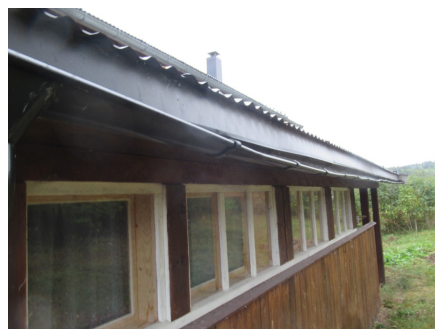
## **Nedløp og beslag**

Takrenner, nedløp og beslag er montert i en viss utstrekning.

- Det er ikke tilfredsstillende bortledning av vann fra taknedløp ved grunnmur.
- Det er påvist avvik i beslagløsninger.
- Det mangler snøfangere på hele eller deler av taket, men det var ikke krav om dette på byggemeldingstidspunktet.
- Mer enn halvparten av forventet brukstid er passert på renner/nedløp/beslag.
- Det er store deformasjoner i renner og nedløp.

- Nye renner og nedløp må monteres
- Det må foretas tiltak for å lukke avviket.

Det må påregnes nytt.

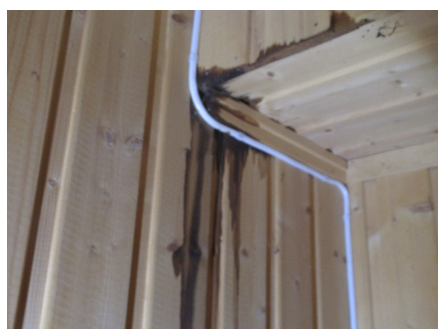
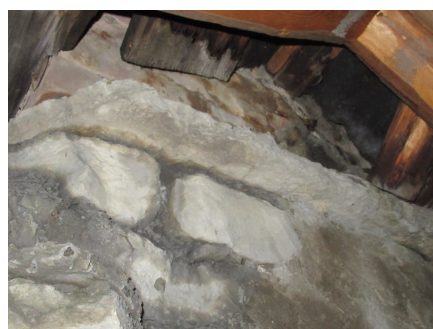
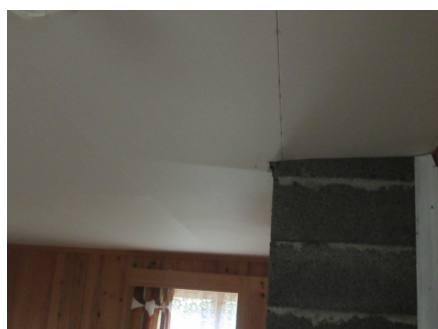
- Det er begrenset/dårlig ventilering av takkonstruksjonen.
- Det er påvist avvik rundt gjennomføringer i takflaten.
- Det er påvist fukt-/råteskader i takkonstruksjonen.
- Det er påvist fuktskjolder/skader i takkonstruksjonen.
- Konstruksjonene har omfattende skjevheter.

Tilbygd stuedel har lekkasjer og fukt skader slik at her må det legges til grunn ny konstruksjon. Det rant vann inn i stue ved befarung. Tak over tilbygg har skader som skyldes snø og is som faller ned fra hovedtaket. Begger må påregnes renovert. Det er observert mindre lekkasjer i hovedtak og da spesielt ved pipegjennomføring. Noe indikasjon på varmetap og kondensering. Loft over 2 etg er ikke isolert mot varm sone.

- Påviste skader må utbedres.
- Konstruksjonene må sikres mot råte, sopp og skadedyr.

Det må legges til grunn helt ny konstruksjon over tilbygd stue og utbedring av de andre.

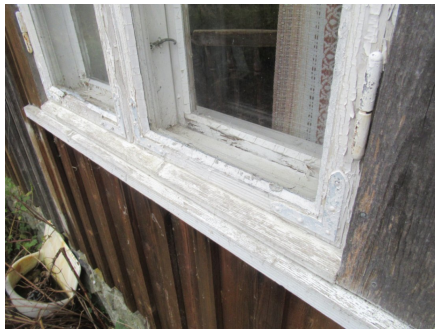
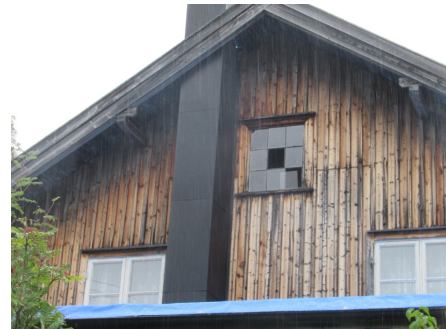
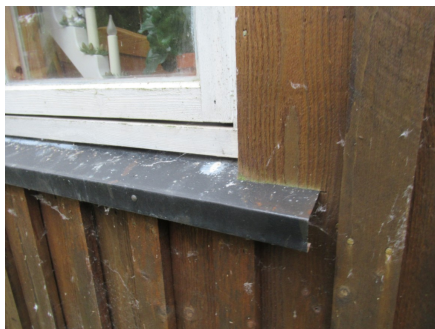
- Det er påvist at enkelte vinduer er vanskelig å åpne/lukke.
- Det er påvist avvik rundt innsettingsdetaljer.
- Det er påvist noen glassruter som er punktert eller sprukne.
- Karmene i vinduer er slitte og det er sprekker i trevirket.

- Vinduer med punkterte/sprukne glass må påregnes skiftes ut, enten hele vinduet eller kun selve glassene.
- Det må påregnes noe vedlikehold og at enkelte vinduer må skiftes ut.

Generelt slitte vinduer med vedlikeholdsbehov hvor det bør vurderes utskifting før man igangsetter vedlikehold.

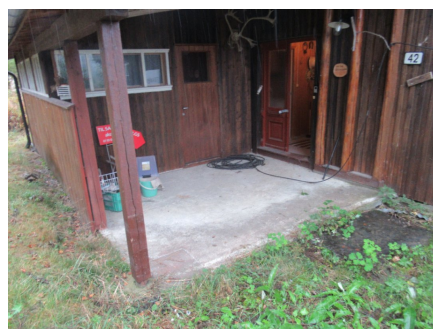
Boligen har 2 fløyet adkomstdør med glassfelt.  
Dør direkte inn til spisestue og dbl verandadør ut fra stue.

- Det er påvist avvik rundt innsettingsdetaljer.
- Det er påvist dører som er vanskelig å åpne eller lukke.
- Det er påvist utetthet/åpning mellom dørblad og dørkarm. Dvs. at kald trekk kan oppstå.
- Karmene i dører er værslitte utvendig og det er sprekker i trevirket.

- Det må påregnes noe vedlikehold og at enkelte dører må skiftes ut.

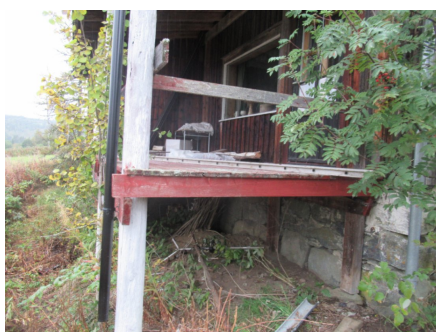
Veranda ut fra stue på ca 12m<sup>2</sup> er fundamentert med tresøyler ned i terreng.

- Åpninger i rekkverk er ikke i henhold til krav i dagens forskrifter.
- Det er ikke montert rekkverk.
- Det er påvist fukt-/råteskader i konstruksjonen.
- Rekkverket er for lavt i forhold til dagens krav til rekkverkshøyder.

Konstruksjonen har noe skjevheter, slitasje og fuktskader.  
Mangler rekkverk.

- Gjennomføre ytterligere undersøkelser og foreta utbedring av skade.
- Råteskadede konstruksjoner må skiftes ut.
- Rekkverk må monteres for å lukke avviket.

Det må legges til grunn ny veranda.

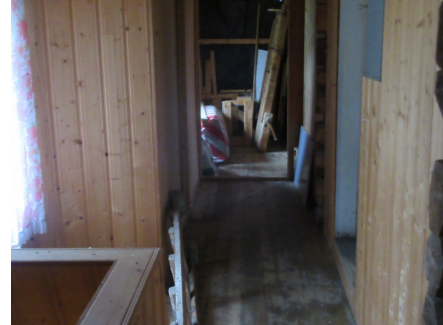
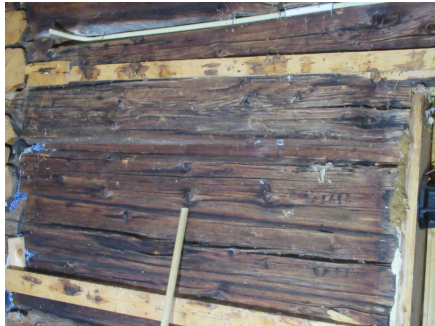
- Det er stedvis påvist synlige skader på overflater.
- Overflater har en del slitasjegrad utover det en kan forvente.
- Det er avvik:

Det er gjenstående arbeider, skader og lokalt stor slitasje

Oppgradering, utskifting og fullføre arbeider med overflater.

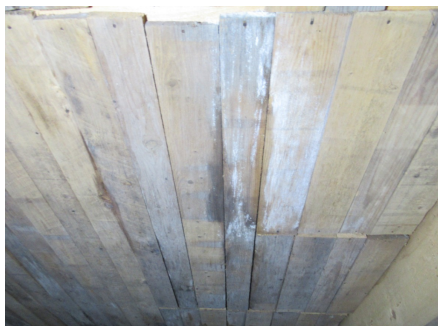
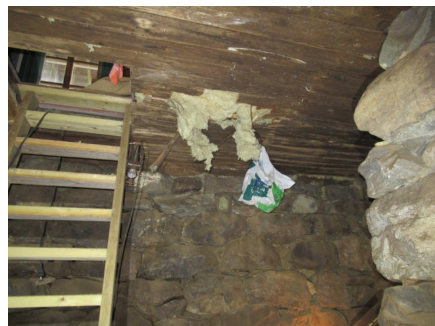
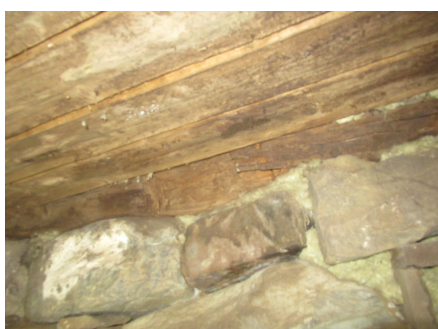
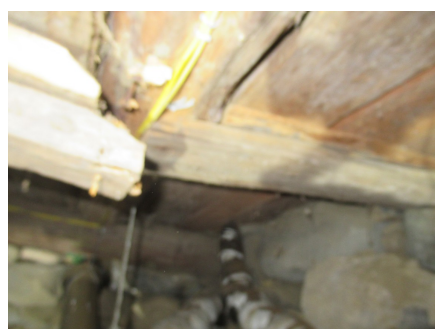
Trebjelkelag mot kjeller og mellom 1 og 2 etg.

- Det er målt høydeforskjell på mellom 15-30 mm gjennom hele rommet. Tilstandsgrad 2 gis med bakgrunn i standardens krav til godkjente måleavvik.
- Det er påvist fuktskader i etasjeskiller
- Det er registrert symptom på sopp/råte.
- Målt høydeforskjell på over 30 mm gjennom hele rommet. Tilstandsgrad 3 gis med bakgrunn i standardens krav til godkjente måleavvik.

Det er påvist fukt, sopp og råteskader mot kjellere.

- Påviste skader må utbedres.
- Det må gjennomføres ytterligere undersøkelser.

Det er påvist fukt, sopp og råte i stubbeloft/bjelkelag noe som medfører at det må utføres større tiltak i hele 1 etg av boligen.

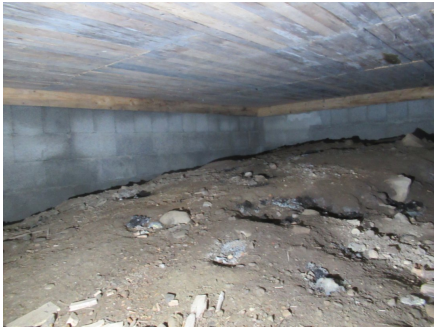
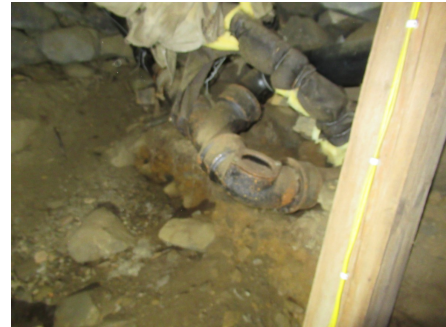
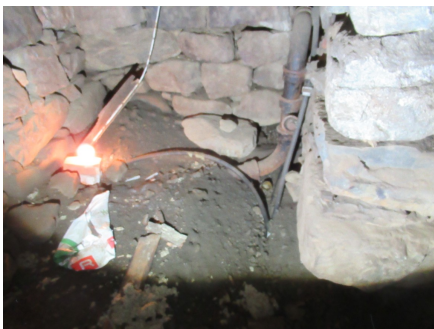
Det er delvis krypkjeller under boligen Tilbygd stue har utvendig innspeksjonsmulighet. Opprinnelig del har 2 kjellerom med innvendig adkomst via luker i gulv. Jordekt grunn i kjeller som er besiktiget. Ellers ikke tilkomst.

- Det er ikke adkomst til deler av krypkjelleren. Krypkjeller er kun vurdert i tilgjengelige deler. Krypkjeller regnes for å være en risikokonstruksjon som er utsatt for fukt- og råteskader i bunnsvill, trebjelkelaget og andre tilstøtende konstruksjoner, på grunn av fuktighet fra grunnen og kondensering ved temperaturforskjeller. Selv om det ikke er avdekket tegn på skader, betyr ikke dette nødvendigvis at det ikke foreligger skader i eller i forbindelse med krypkjelleren.
- Det er ikke tilfredsstillende ventilering av krypkjeller.
- Det er påvist skader på konstruksjoner i krypkjeller som er forårsaket av råde eller sopp.
- Det er stedvis påvist fuktnivå som tilsier at konstruksjonen kan ha fuktskader.
- Det er påvist synlig vann i krypkjeller eller synlige tegn på innsig av vann i krypkjeller.

Det er høy fuktighet i kjeller og detvar noe vann i den østre del ved befaring.

Den vestre kjeller under tilbygd stue drypper det vann fra bjelkelaget og ned i kjeller grunnet taklekkasjer.

Det er i alle kjellerrom påvist fuktskader og sopp på treverk. Inegn synlig ventilering som fungerer.

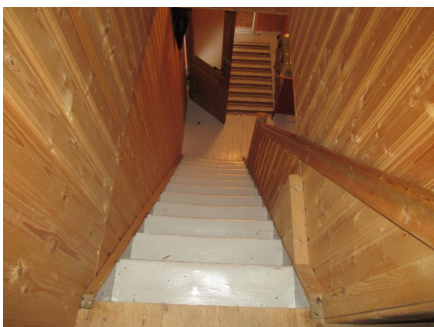
Bratt innvendig trapp mellom hovedplan og 2 etg.  
Rekkverk på en side hmed høyde 0,8m. Rekkverk oppe på gang med høyde 0,9m

Det må ved ombygging av boligen vurderes å skifte ut trapp da den er slitt og bratt.

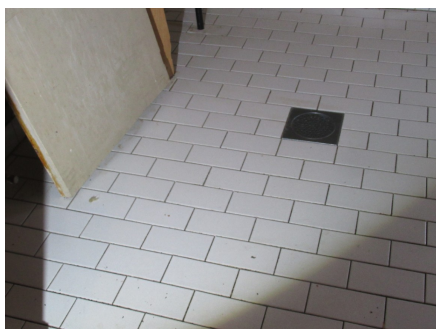
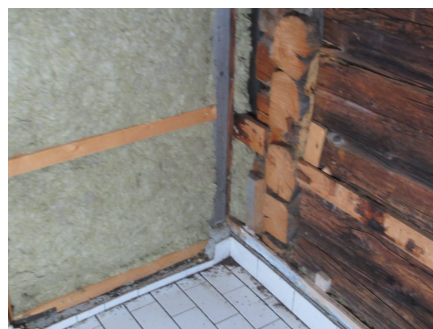
Bad 1 etg trolig fra 1960-1970 tallet er slitt og har påviste feil / avvik slik at det må påregnes bygd nytt.

Ut fra det som synes så må det påregnes å bygge helt nytt bad.

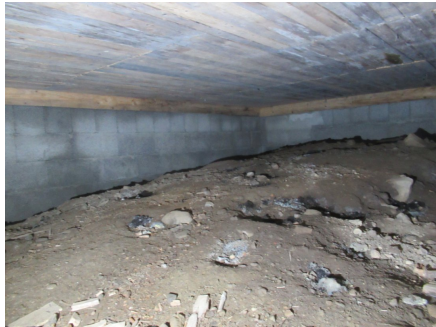
Ingen synlig fuktsikring eller drenering. Det er for tilbygd stue benyttet rundballeplast mellom grunnmur og tilbakefylte masser.

- Det mangler, eller på grunn av alder er det sannsynlig at det mangler, utvendig fuktsikring av grunnmuren ved kjeller/underetasje.
- Mer enn halvparten av forventet levetid på drenering er overskredet.
- Det er ut ifra observasjoner konstatert at drenering/tettesjikt har funksjonssvikt/svært begrenset effekt.

Det er i kjellere registrert fukt.

Det må legges til grunn at det må dreneres rundt hele bygningen og fuksikre grunnmur der det er mulig.

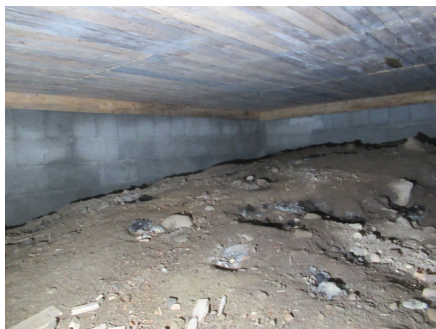
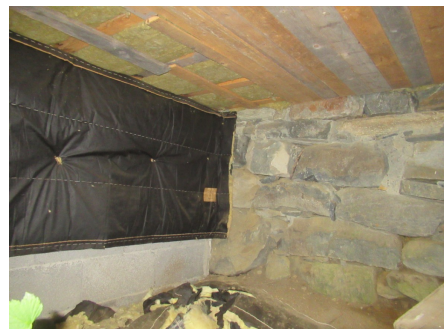
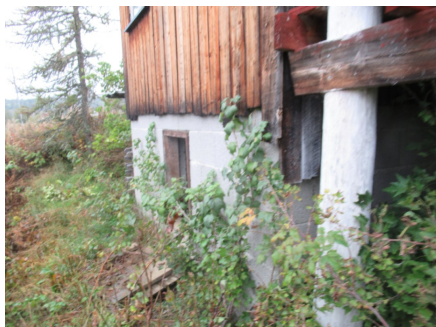
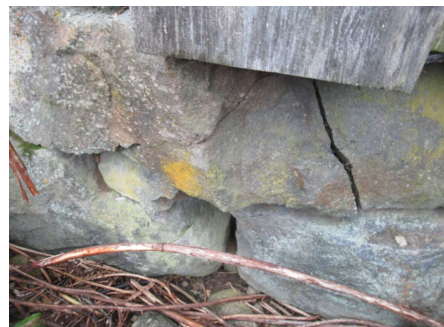
Grunnmur av tørrmurt stein for den opprinnelige delen. Tilbygg har ringmur av leca og trolig støpt plate på mark.

- Grunnmuren har sprekkdannelser.

Det er påvist noe slitasje og sprekker i grunnmur.

- Lokal utbedring må utføres.

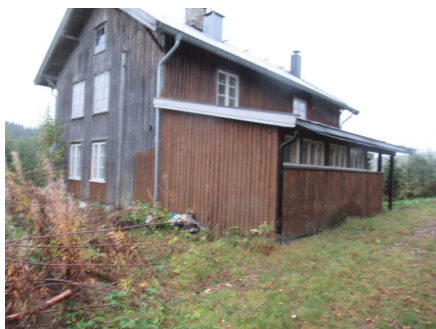
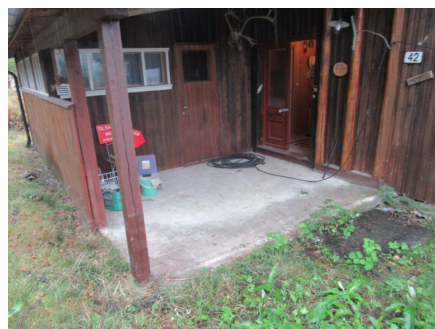
Boligen ligger på nedsiden av vegen og det er fall fra veien mot bygningskonstruksjoner.

Justere terrenget slik at vann ledes bort fra konstruksjoner.
