Loengsvegen 42, 2870 DOKKA

**DOKKA - Eldre landbrukseiendom i  
Loengsbygda - ca. 175 daa -  
oppgraderingsbehov - landlige  
omgivelser - turområder.**

Befaringsdato: 18.09.2025

## VÅNINGSHUS

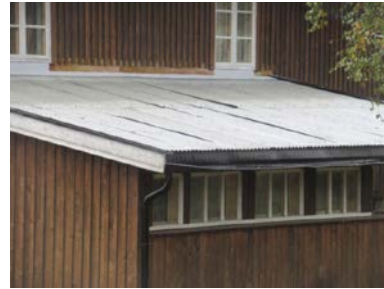
## Nedløp og beslag

Takrenner, nedløp og beslag er montert i en viss utstrekning.

Det må påregnes nytt.

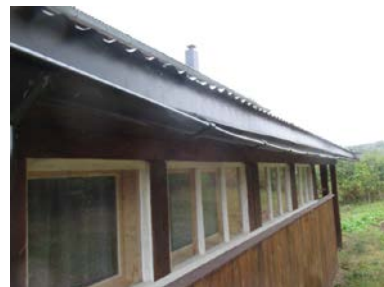
## Veggkonstruksjon

Boligens opprinnelige del er oppført i laftet tømmer, men lite av dette er tilgjengelig for vurdering. Tilbygde konstruksjoner er oppført i bindingsverk. Yttervegger kledd stående tømmermannskledning trolig fra 1980-1990 tallet du huset ble tilbygd.

Det må legges til grunn helt ny konstruksjon over tilbygd stue og utbedring av de andre.

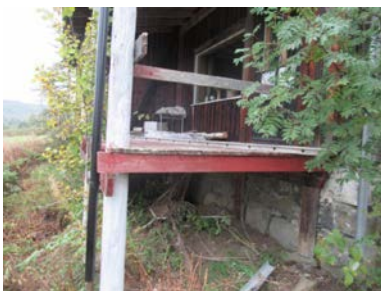
## **Overflater**

Det er gjenstående arbeider, skader og lokalt stor slitasje.

Oppgradering, utskifting og fullføre arbeider med overflater.

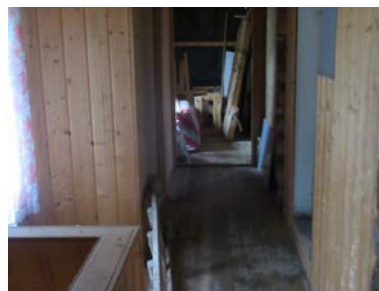
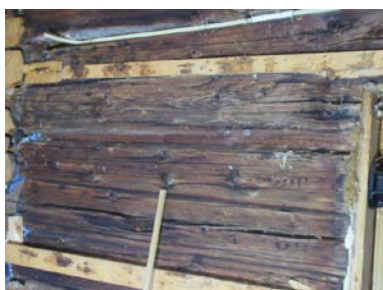
## Etasjeskille/gulv mot grunn

Det er påvist fukt, sopp og råte i stubbeloft/bjelkelag noe som medfører at det må utføres større tiltak i hele 1 etg av boligen.

Trebjelkelag mot kjeller og mellom 1 og 2 etg.

- Påviste skader må utbedres.
- Det må gjennomføres ytterligere undersøkelser.

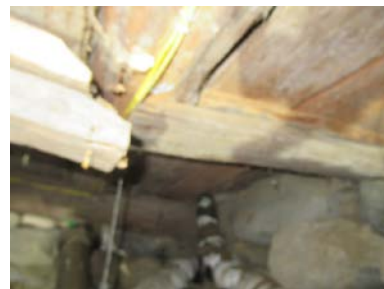
## TG 2 Radon

Det er ingen kjent radonsperre eller foretatt målinger.  
Eiendommen ligger i et område med Radon aktsomhet - Særlig høy

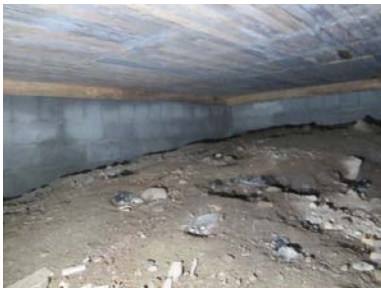
## TG 2 Grunnmur og fundamenter

Det er påvist noe slitasje og sprekker i grunnmur.

Grunnmur av tørrmurt stein for den opprinnelige delen. Tilbygg har ringmur av leca og trolig støpt plate på mark.

- Lokal utbedring må utføres.
