# Tilstandsrapport

Boligbygg med flere boenheter

Blakstad Hageby 21, 1392 VETTRE

Befaringsdato: 13.10.2025

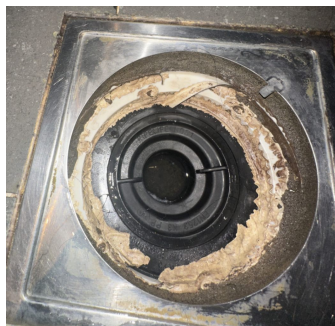
Sluk i plast, plassert i dusjnise

Dokumentasjon for tettesjikt bør fremskaffes,  
dette for å vite underliggende konstruksjoner.  
Oppgradering av membran i sluk må påberegnes.  
Videre undersøkelse anbefales.
