# Tilstandsrapport

Boligbygg med flere boenheter

Blakstad Hageby 21, 1392 VETTRE

Befaringsdato: 13.10.2025

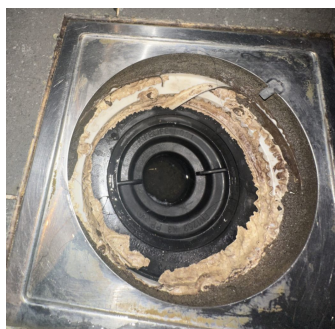
Feil utførelse på membran kan føre til lekkasjer, i nærliggende konstruksjoner.

Sluk i plast, plassert i dusjnise

Ytterligere undersøkelser anbefales for å påvise at membran ved sluk er korrekt utført. (f.eks fjerne slukrist og forsiktig frigjøre klemringen, arbeidet bør gjøres av noen som har spesial kompetanse på utbedring membran, f.eks M-tett).
