# REKLAMASJONSRAPPORT

Vurdering av areal utomhus og byggefeil

Storrinden Tunet Sameie

Storrinden 48 – 78, 5252 SØREIDGREND

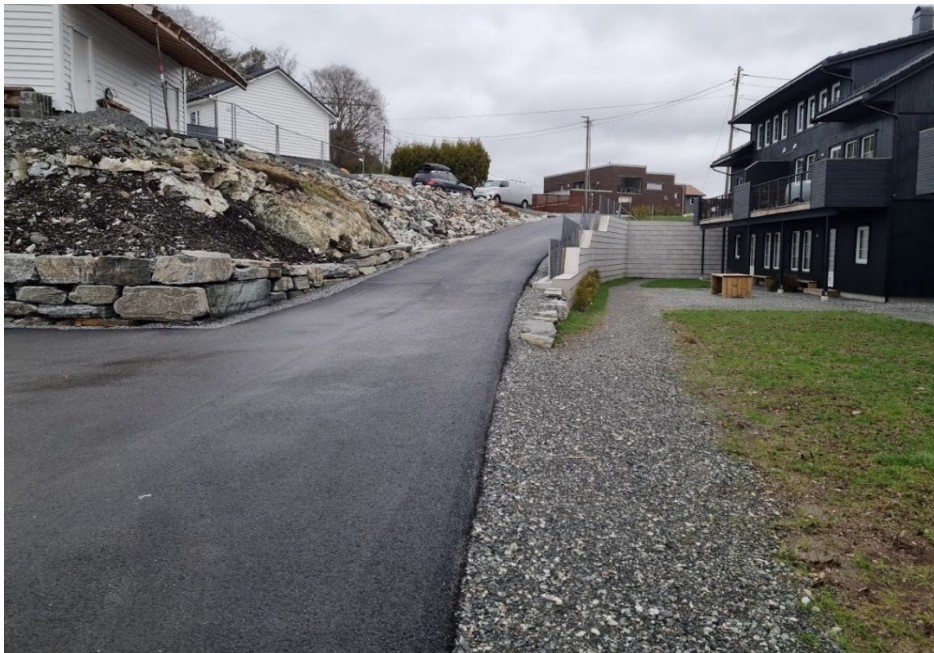
Adkomst til feltet, asfaltert vei

Til høyre i bilde er opparbeidet terreng i forkant av boliger med gangvei til boenheter i sokkeletasjen synlig. Her er det terrengfall mot boligen og ikke fra boligen. Slik fagmessig utførelse tilsier og forskriftsmessige krav i gjeldende byggeforskrift.

Det er ikke laget noen form for avskjæringsgrøft eller andre supplerende tiltak for å fjerne overvann. Ved større nedbørsmengder samler det seg vann på overflaten. Eksisterende løsning er ikke funksjonell.

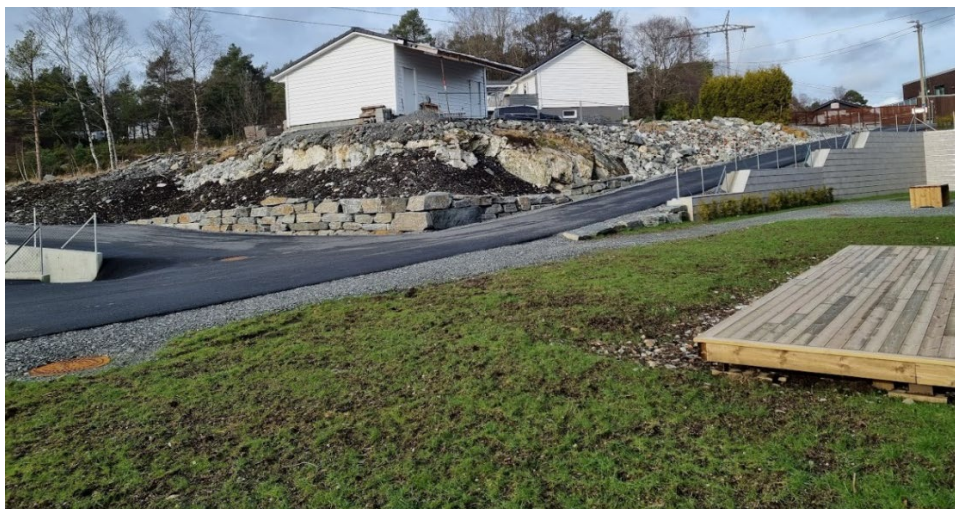
Dagens løsning, ingen håndtering av overvann.

Overvann fra nedbør renner via felles adkomstvei ned til hage som har fall inn mot byggene og dels ned i garasjeanlegg.

Vann fra garasjevedekke ledes ut på felles asfaltert vei og videre ned i garasje.

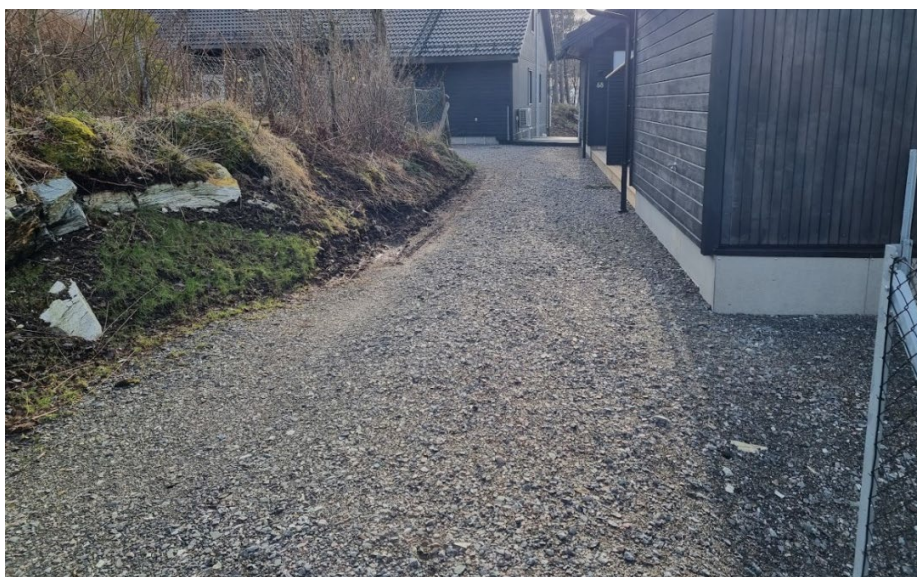
Adkomst til boliger i de 2. øverste etasjene.

Gruset gangvei fra offentlig vei i område.

Gruset gangvei har fall inn mot byggene. Over tid vil gruset dekke miste sin naturlige drenerende egenskap og vann vil da bli ledet inn mot byggene og måtte dreneres vekk ned langs med grunnmur på byggene. En løsning som over tid medfører unødig stor fuktbelastning på grunnmur og med mest sannsynlig vann / fuktskader i deler av konstruksjonene.

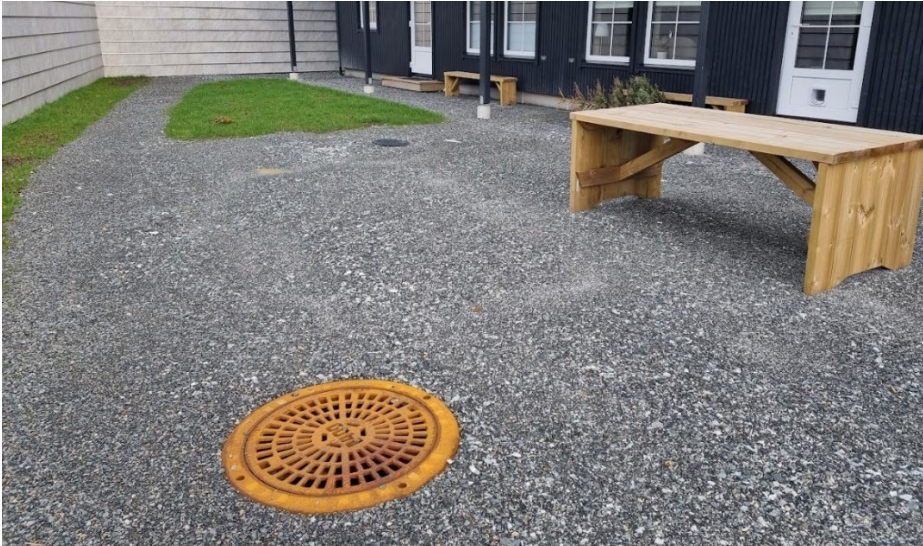
Terreng i front av leiligheter i sokkeletasjen.

Det er heller ikke laget avskjæringsgrøft for å lede overvann vekk fra bygningene.

Utførelsen er helt klart ikke forskriftsmessig rett. Og vil føre til at overflatevann samler i terrenget/Grunnen ved boligene.

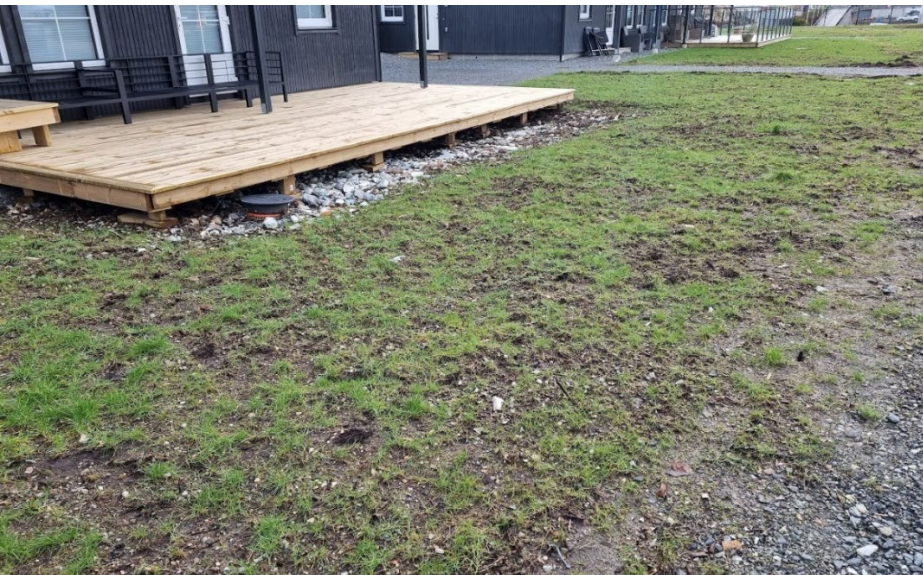
Terrenget i front og mellom bygninger.

Ifølge beboere samler det seg mye vann i garasjen ved nedbør. Opp mot 3-4 cm på det meste.

Dagens løsning er ikke funksjonell og må utbedres.

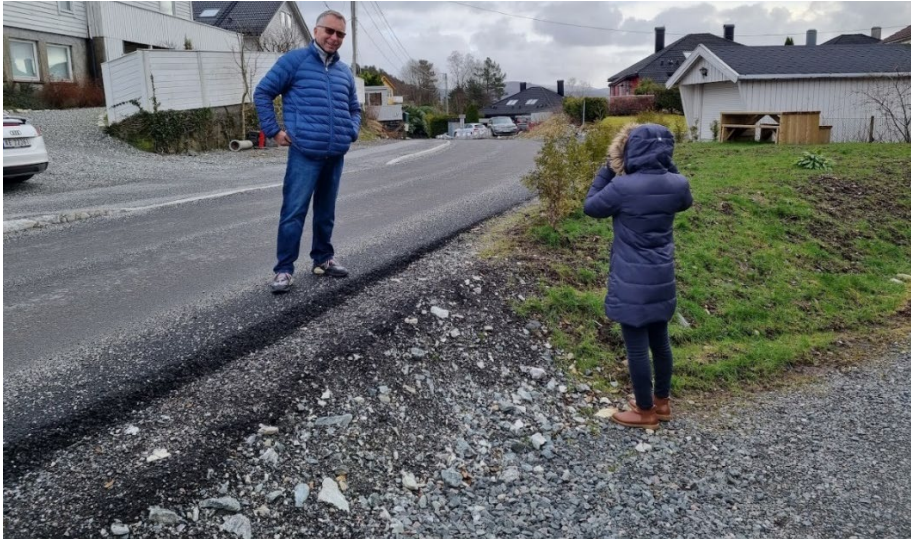
Adkomst fra vei i området til gangvei i sameie

Løsning er ikke funksjonell

Her er det fare for fallulykke og personskader. Den store høydeforskjellen må sikres slik at man unngår ulykker.

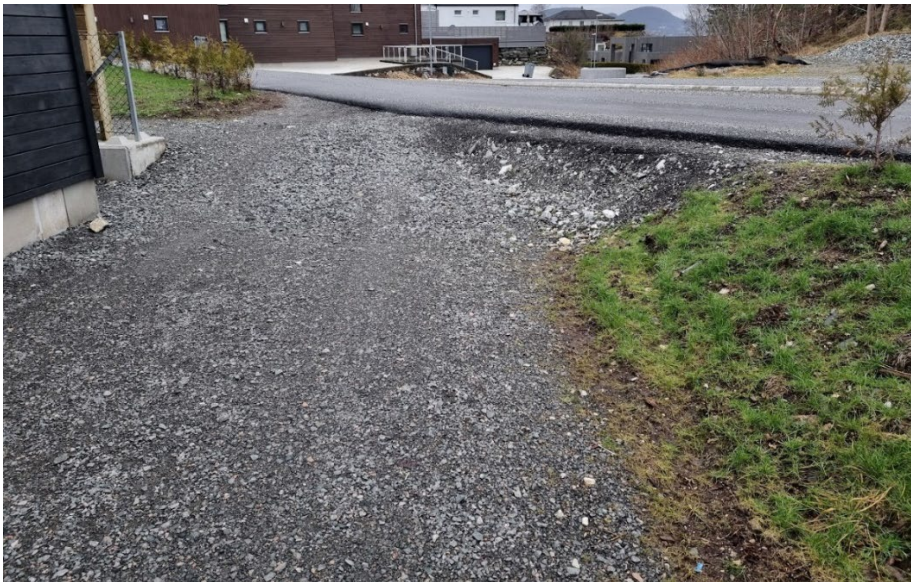
Adkomst sett fra gangvei og ut mot adkomstvei i området.

Manglende avslutning og ferdigstillelse utgjør også en fare for fotgjenger som går langs med eiendommen på den asfalterte adkomstveien.

Sameie har ansvar for denne mangel og kan havn i erstatningsansvar hvis utenforstående person faller og skader seg.

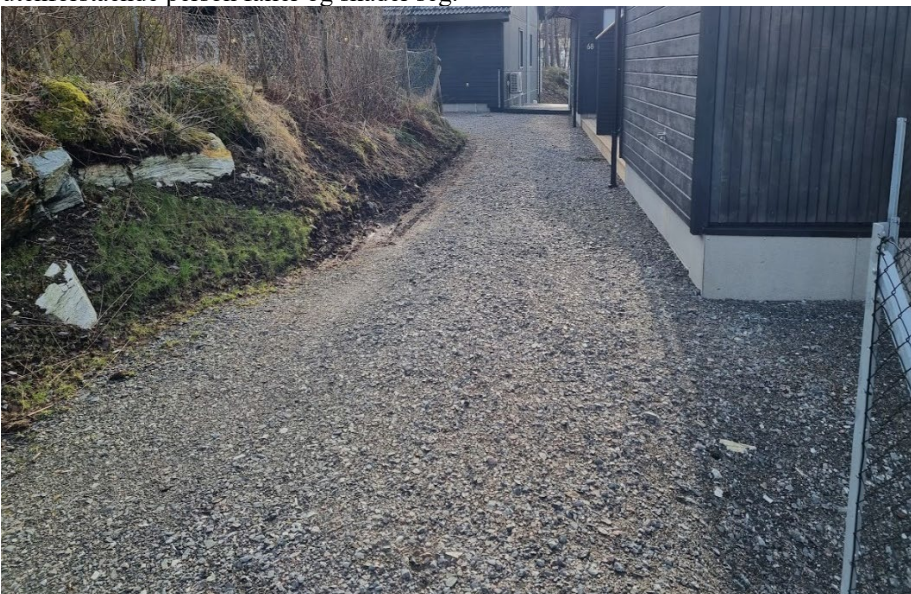
Gangvei i høyde med hovedplan over grunnmur.

Dekke er grovt og ikke egnet for rullestol, rullator etc.

Det er ikke etablert rett overvannshåndtering for arealet. Over tid vil den naturlige dreneringen i gruset dekke tette seg til, og vann vil samle seg i gangveien.

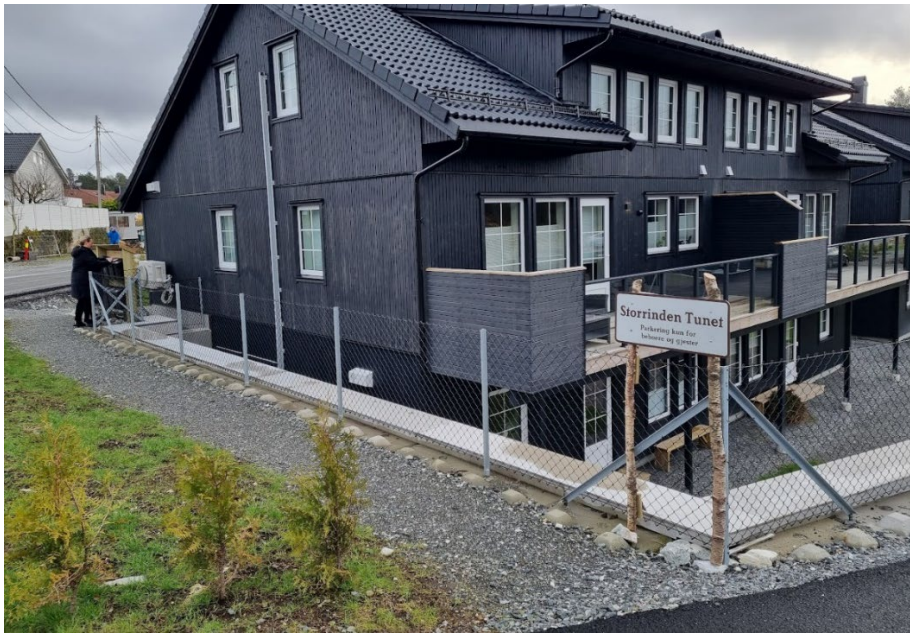
Gruset gangvei

Rekkverk er ikke tilstrekkelig sikret i topp.

Topp av rekkverket skal og må være avstivet for t rekkverk skal kunne tjene sin hensikt som sikring, å hindre person fra å fall ut.

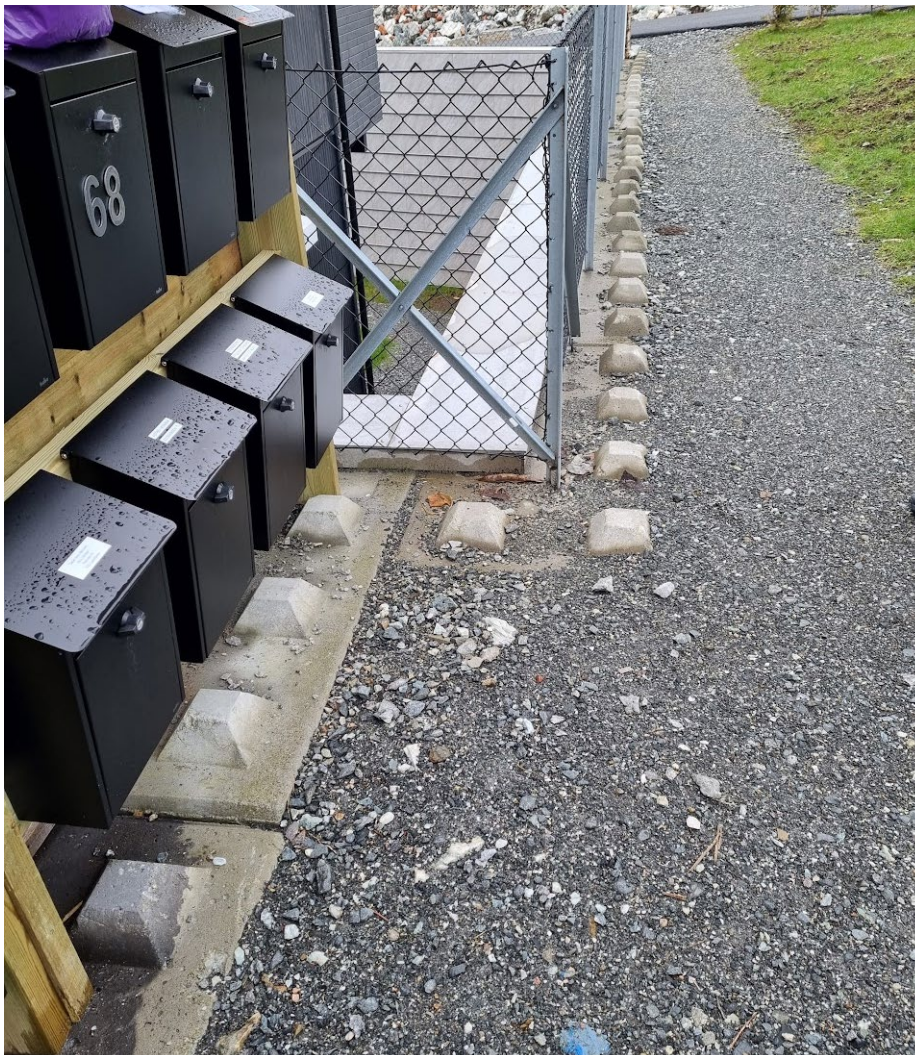
Øverste del av elementstein av betong som er brukt i forstøtningsmur, er ikke fjernet og stikker opp av terrenget og utgjør snublekanter og hindring for bruk av rullestol etc.

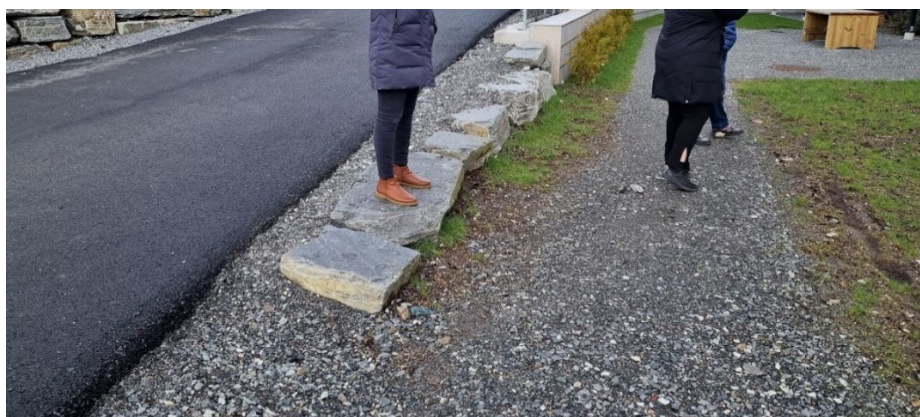
Overgang mellom asfaltert adkomstvei og gruset gangvei, for gangadkomst til leiligheter i sokkeletasjen.

Overgangen er usikret og mangler rekkverk.

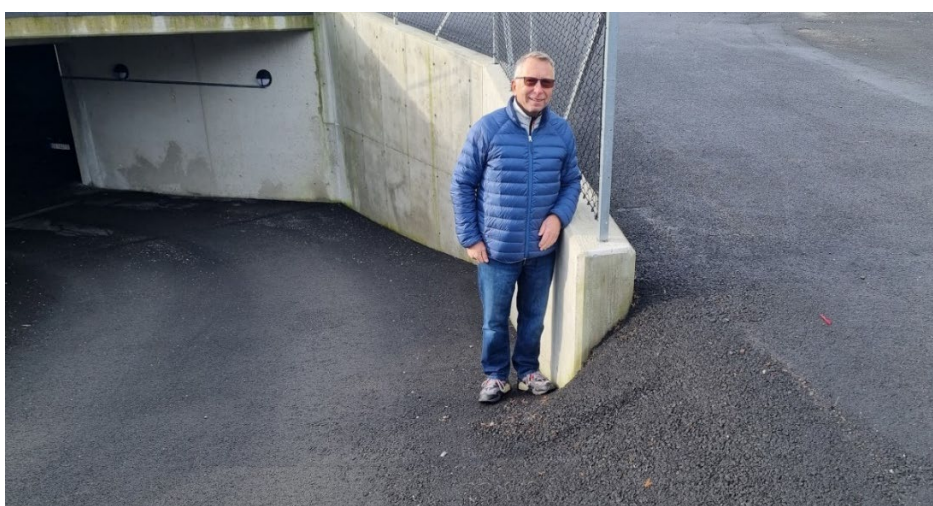
Overgang mellom oppkjørsel fra parkeringsdekke og nedkjørsel til garasje.

Overgangen har stor høydeforskjell, ca. 1. meter. Og mangler sikring.

Dagens løsning medfører stor risiko for fallulykker og personskader.

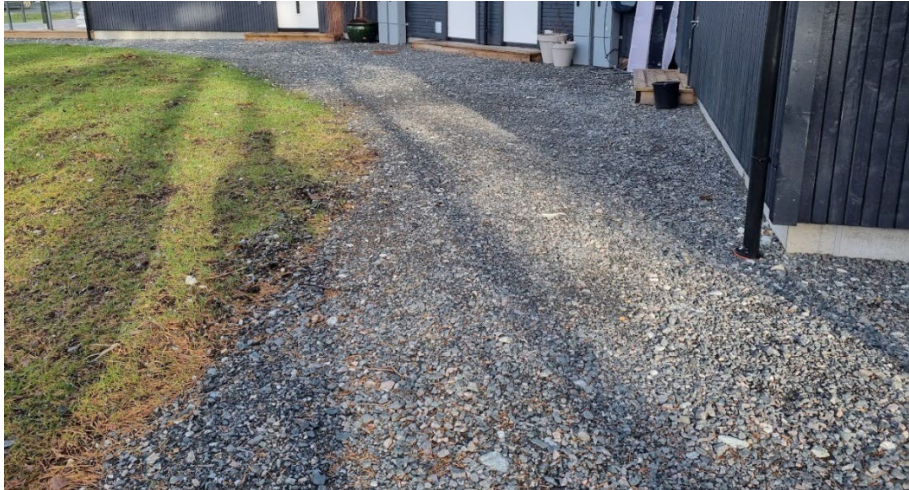
Gangvei mellom punkthus og adkomst til boder.

Det er terrengfall mot boligene, og ved større nedbørmengder eller ved snøsmelting, samler det seg derfor vann på terrenget langs med bygningene.

Det må etableres terrengfall fra bygninger og/eller avskjæringsgrøft som leder overflatevannet vekk fra bygninger.

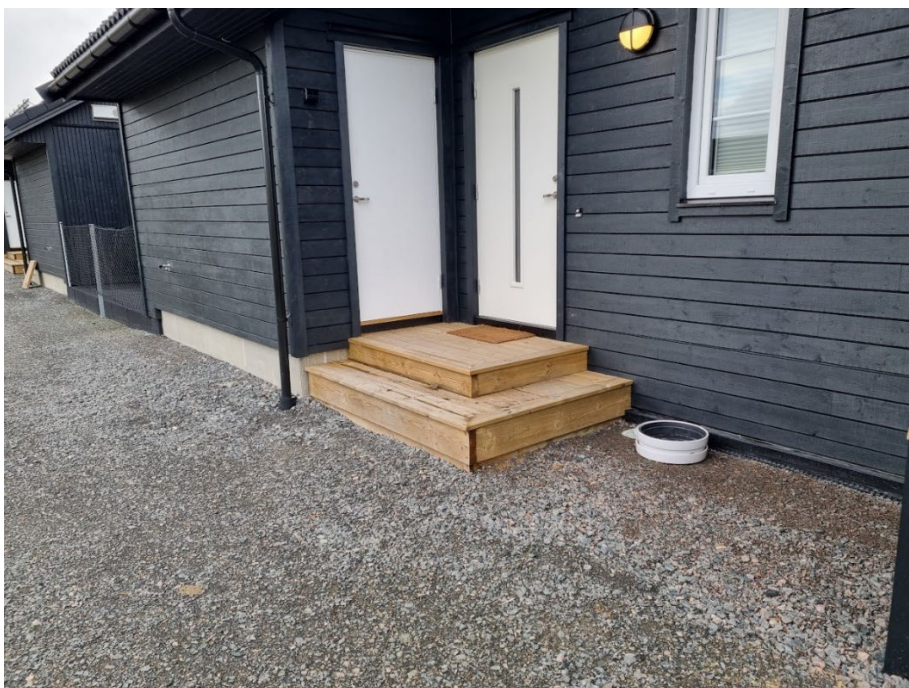
Inngangsparti til bolig som går over de 2. øverste etasjene i bygget.

Utvidelse av gangvei vil være arbeidskrevende med behov for ternegmessige inngrep. Tiltak som vil være forbundet med store kostnader.

Dagnes løsning tilfredsstiller derfor ikke gjelende forskriftsmessige krav.

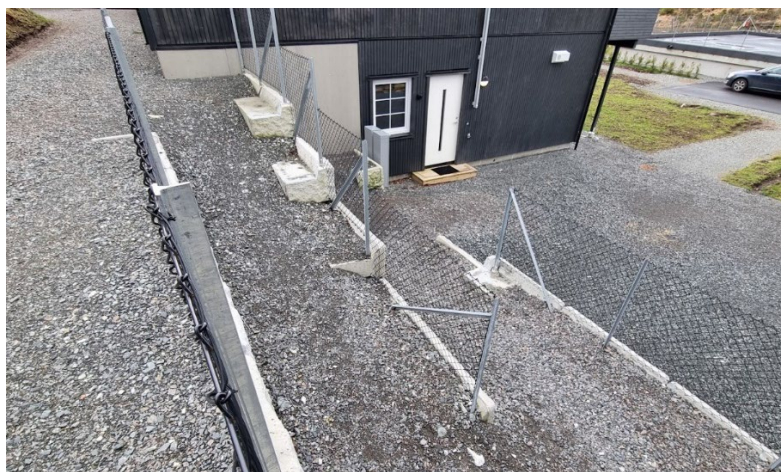
Gangvei mellom nivåer i utearealet i sameiet.

Bredde på gangveis skal minimum være 160 cm.

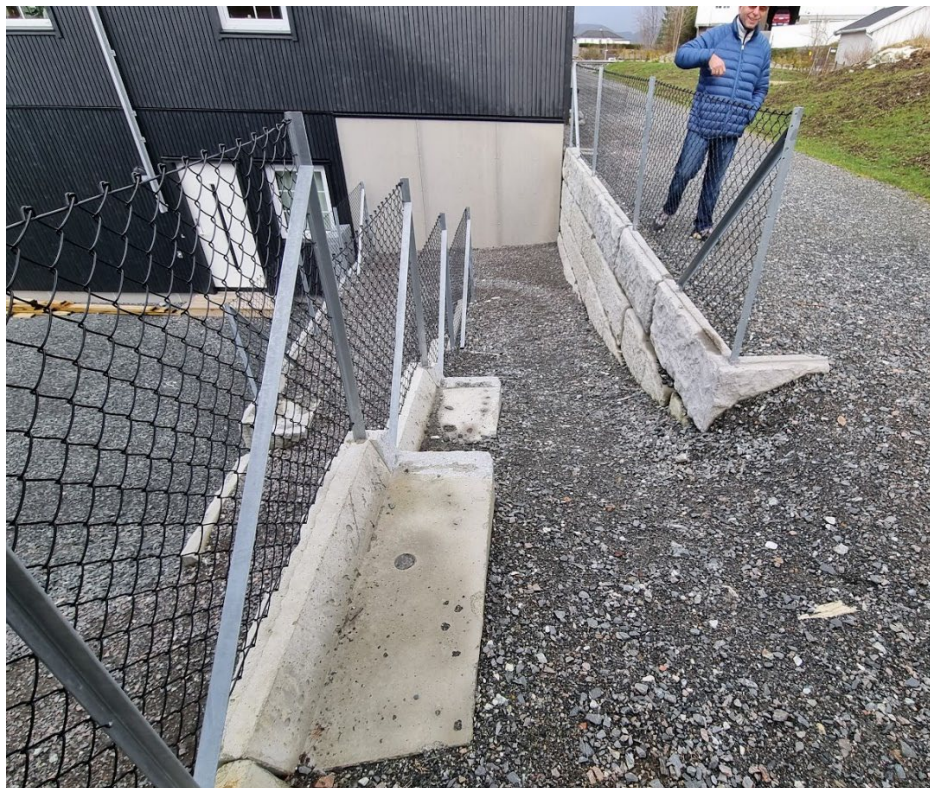
Gangvei mellom nivåer i felles uteareal.

Det er ingen håndløpere eller rekkverk å støtte seg til eller holde seg fast i.

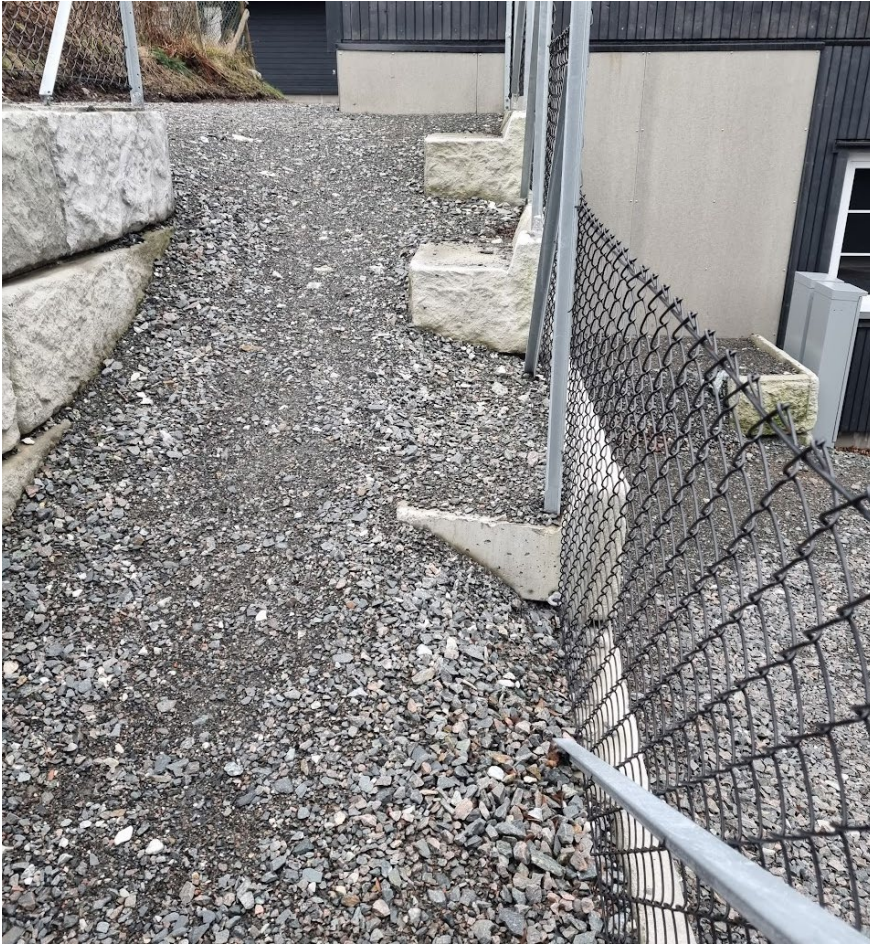
Gangvei mellom 2 nivåer på utomhus fellesarealer i sameie.

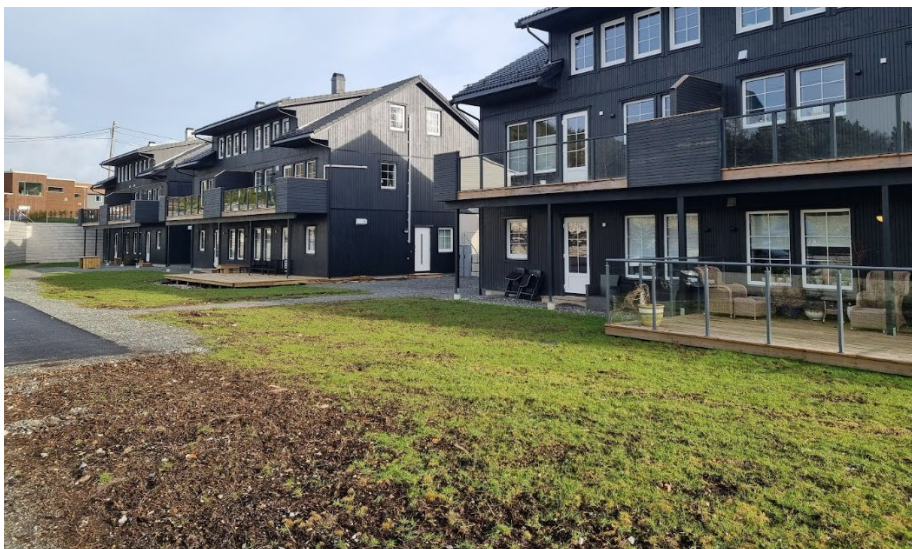
Felles arealer med noe opparbeidelse av plen.

Det er terrengfall mot boligen på hele arealet mellom adkomstvei og boliger. Det må etableres terrengfall fra boliger og ut. Det er ikke mulig å etablere terrengfall 3. meter ut fra bygninger det må derfor lages en skjæringsgrøft til å lede vekk overflatevann før plener utbedres med ny jord og såing.

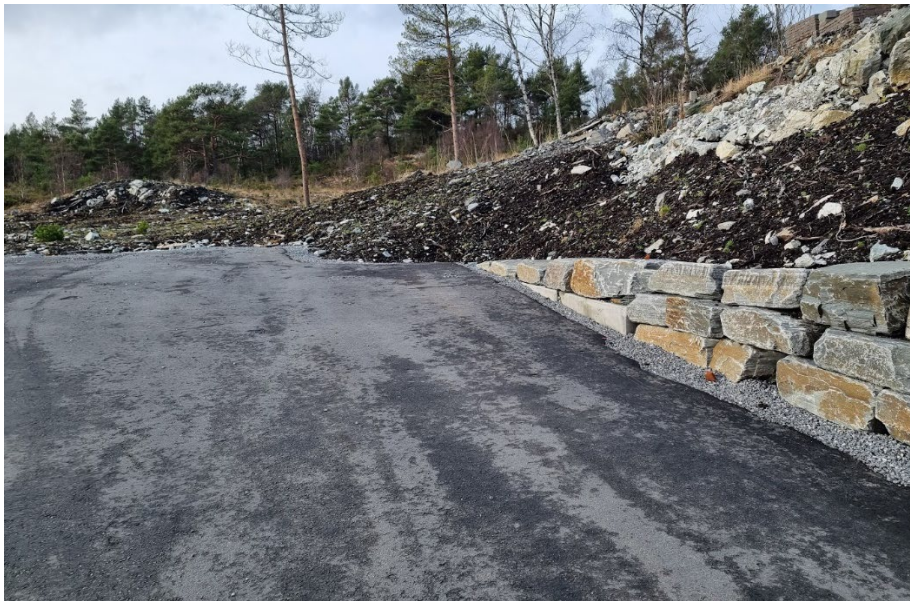
Forstøtningsmur i tørmurt naturstein mot nabo til sameiet.

Må avklares for å unngå at sameiet må dekke kostnader for arbeid utbygger har lover.

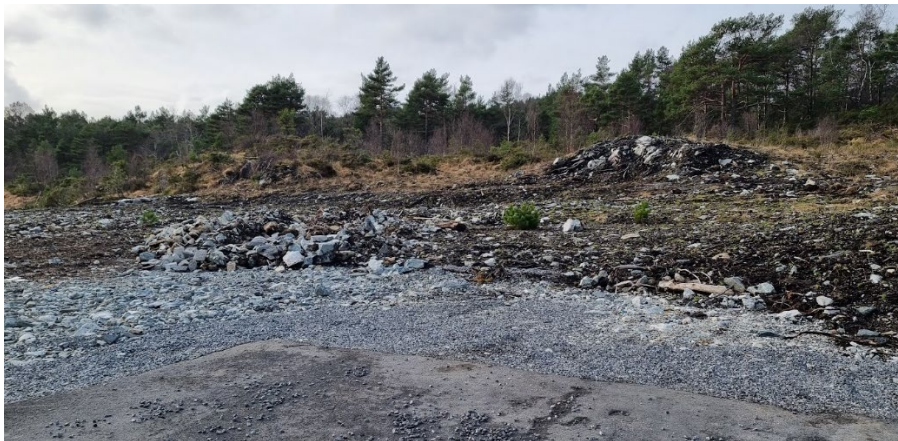
Terreng bak garasje mot sør.

Må avklares slik at sameiet ikke får kostnader for arbeid utbygger skulle levere.

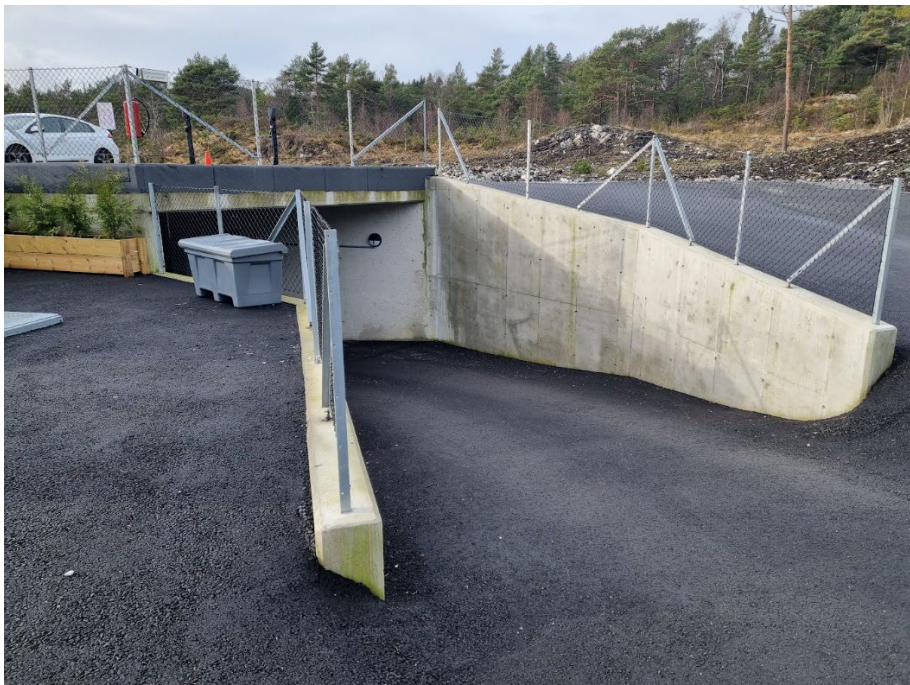
Adkomstvei til garasje.

Nedkjørsel er bratt og ikke egnet som gangvei. I kuldeperioder vil vann fryse til is i nedkjørsel og den blir da glatt. Nedkjørsel er derfor ikke trygg å bruke som gangadkomst til og fra garasjen og samtidig måtte risikere å møte biler som skal ned i garasjen når det er glatt og/eller mørkt. Dør i garasje som er utelatt må etableres slik at brukerne kan benytte denne som gangadkomst til garasje og fare for ulykker og skader minskes.

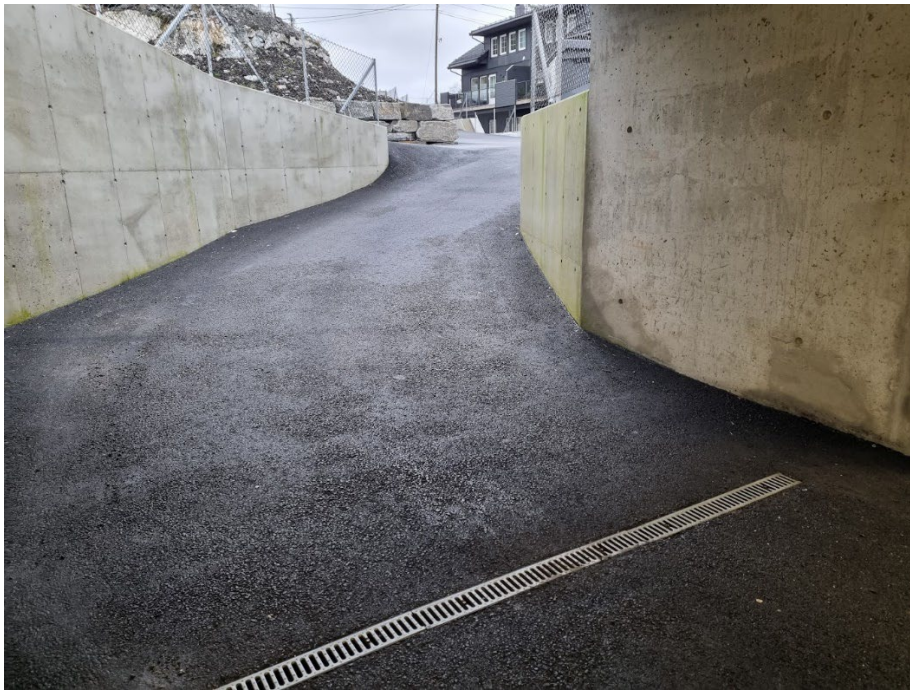
Nedkjørsel til garasje sett fra garasje.

Ved nattefrost fryser det is på dekke i nedkjørsel.

Det må monteres hindring over nedkjørsel slik at overflatevann ledes vekk fra garasje og ikke renner inn i garasjen. Eksisterende rist og rør må fjernes og erstattes med løsning som leder vann til overvannskumme via rør.

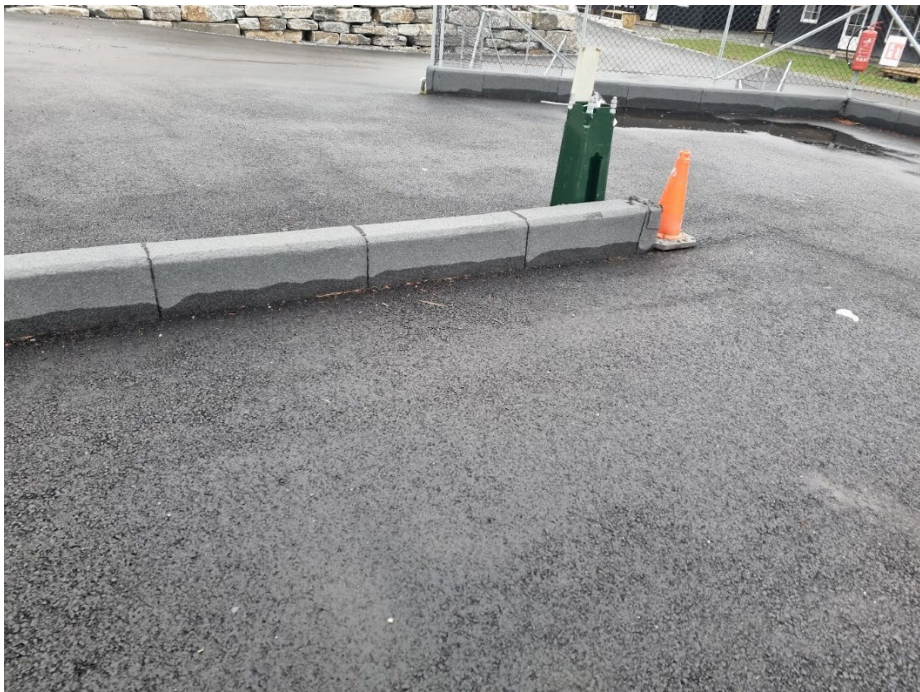
Innkjørsel til parkeringsdekke på taket av garasjen. Her er det mye vinkler, smal adkomst og lave murer som er vanskelig å se i mørket.

Kanter og avslutninger må merkes bedre for å unngå skader på biler og konstruksjoner.

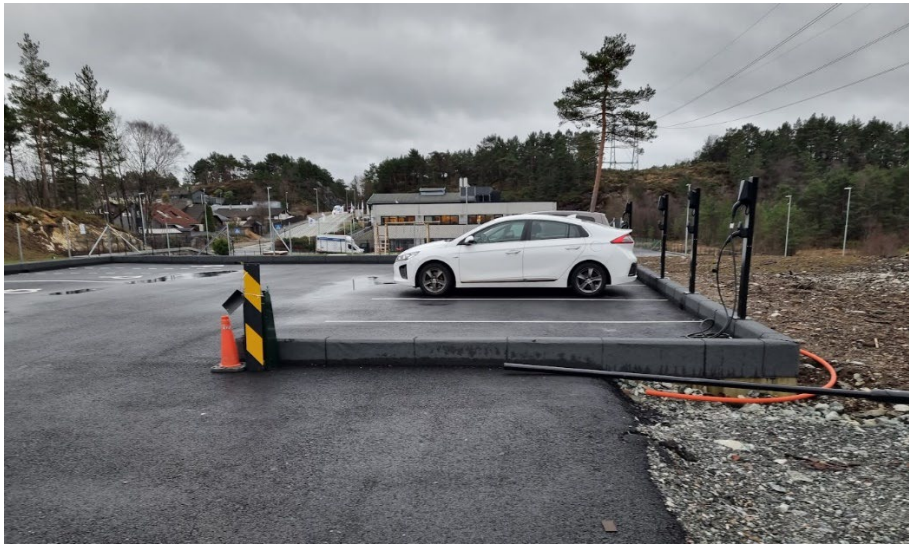
Parkeringsdekke på tak over garasje.

Parapet og kanter må sikres mot skader med beslag, det må utføres bedre merking og det må monteres lys. Parapet vil ellers ikke være synlig i mørke

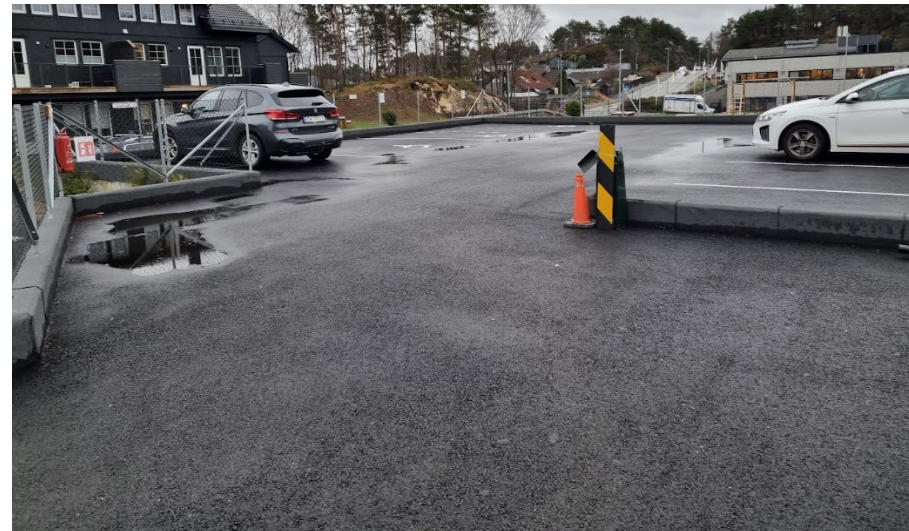
Parapet er skadet, som følge av at den er vanskelig å se, spesielt i mørke.

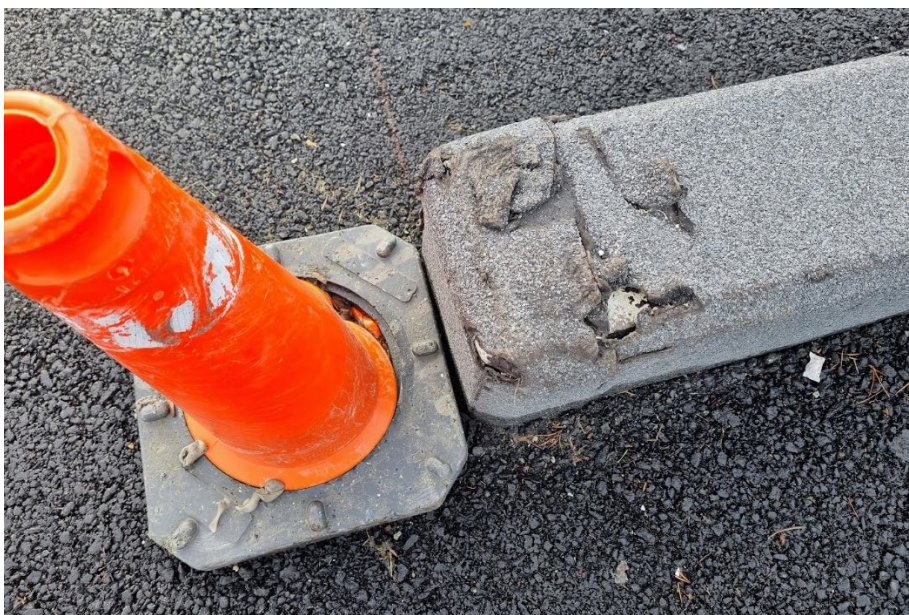
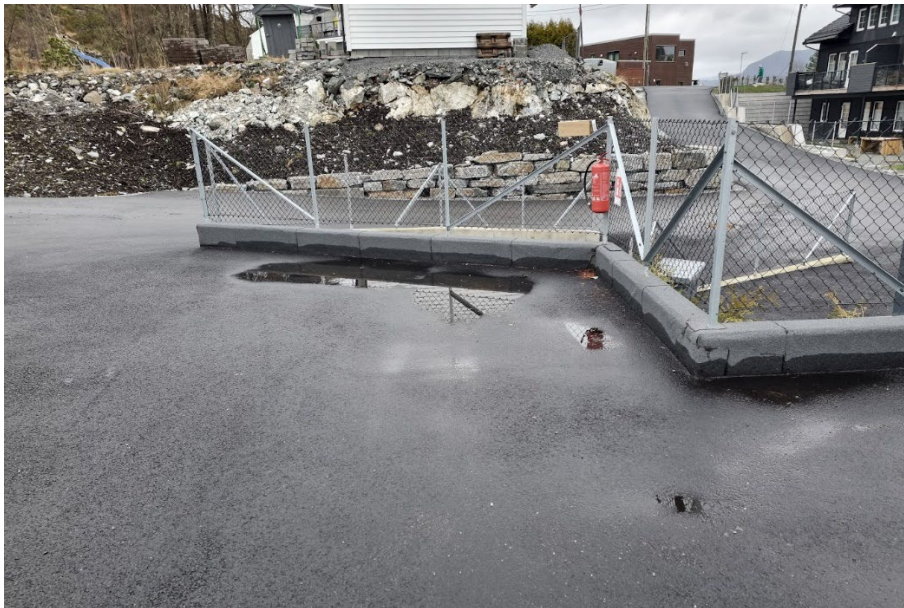
Parkeringsdekke på tak over garasje.

Asfalt er lagt direkte mot papptekking på parapet og dekke. Dette vil føre til skader og utett dekke i løpet av kortere tid.

Asfalt må fjernes, skader på papptekking utbedres og nytt asfaltdekke monteres med avstand og glidesjikt mellom asfalt og underlag og tilstøtende parapet.

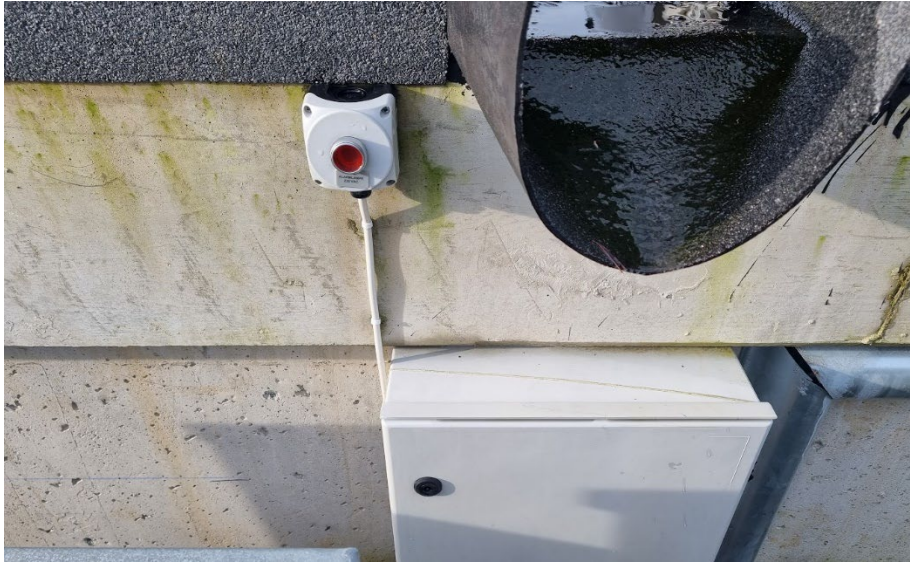
Overløp med utkast like over elektrisk koblingsboks.

Løsning er ikke gjennomtenkt og må erstattes med en fagmessig utførelse, hvor vann ledes vekk fra elektrisk anlegg.

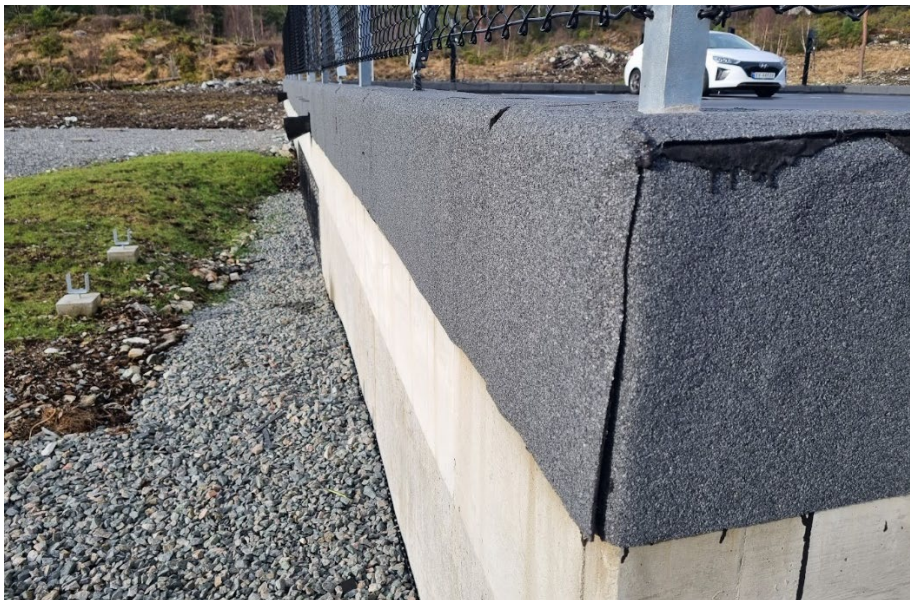
Montering av rekkverk i garasjedekke.

Rekkverk burde vært festet på vertikal/side av betongdekke og parapet. Og på den måten unngå lekkasjepunkt i topp.

Utførelsen med papp over parapet er lite fagmessig med et skjemmende resultat.

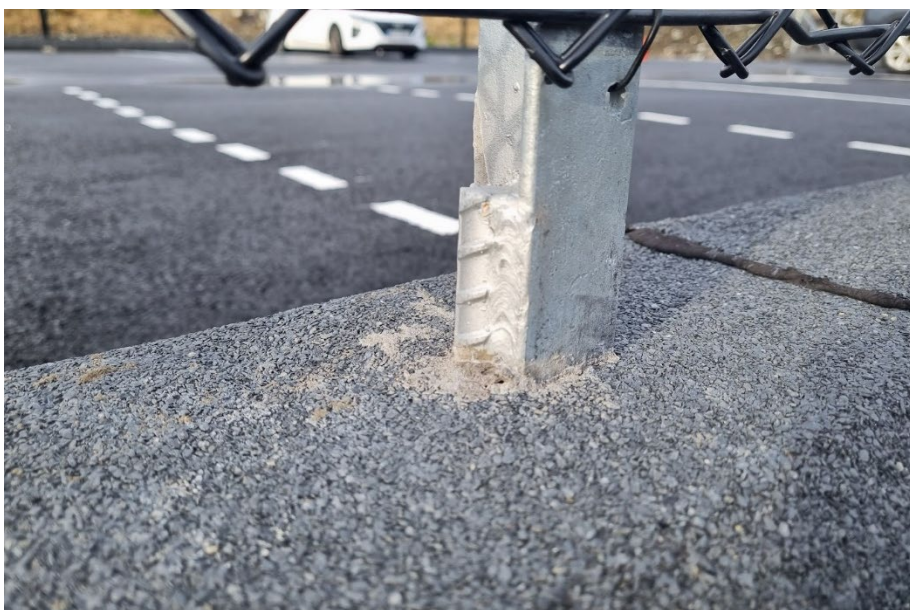
Montering av gjerdestolpe i topp av parapet. Papptekking er dermed brutt og er ikke mulig å gjøre varig tett.

Rekkverk må demonteres og festes på nytt, på vertikal side, front av betong garasjedekke/tak.

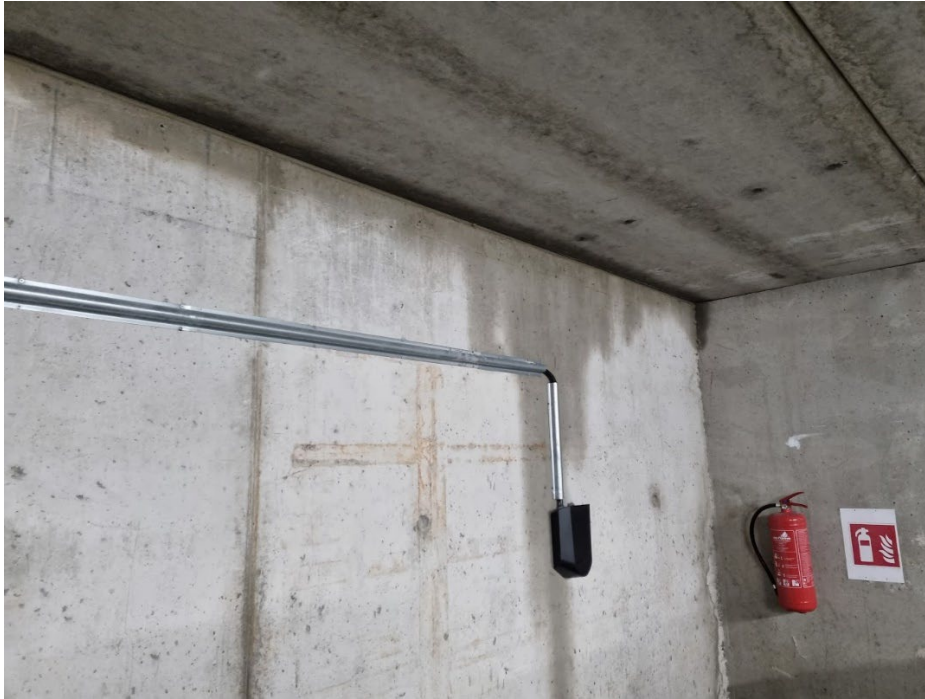
Det lekker vann inn via utettheter fra det utvendige parkeringsdekke over garasjen.

Antatt lekkasjepunkt, sannsynlig lekkasjepunkt er gjerdestolper som er montert på topp av parapet og med muligens også lekkasje fra skadet papp grunnet tett avslutning uten ekspansjonsmulighet mellom papptekking og asfalt. Med følgende skader på papptekking.

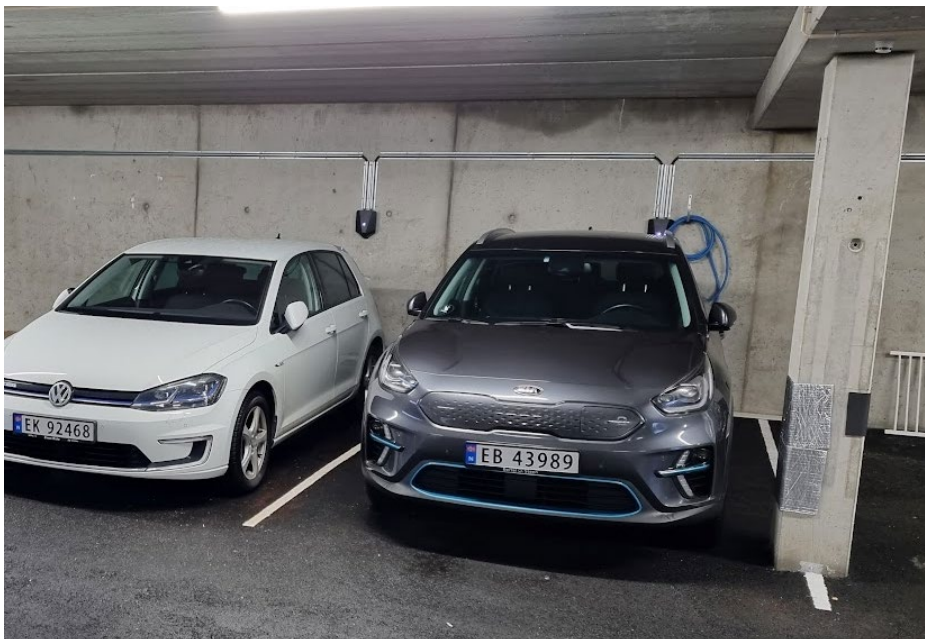
Det lekker vann inn via utettheter fra det utvendige parkeringsdekke over garasjen.

Antatt lekkasjepunkt, sannsynlig lekkasjepunkt er gjerdestolper som er montert på topp av parapet og med muligens også lekkasje fra skadet papp grunnet tett avslutning uten ekspansjonsmulighet mellom papptekking og asfalt. Med følgende skader på papptekking.

Gjerde og EL-Bil lader må ikke monteres på topp av parapet. Det vil skape fremtidige lekkasjepunkt. Løsning med kort levetid.

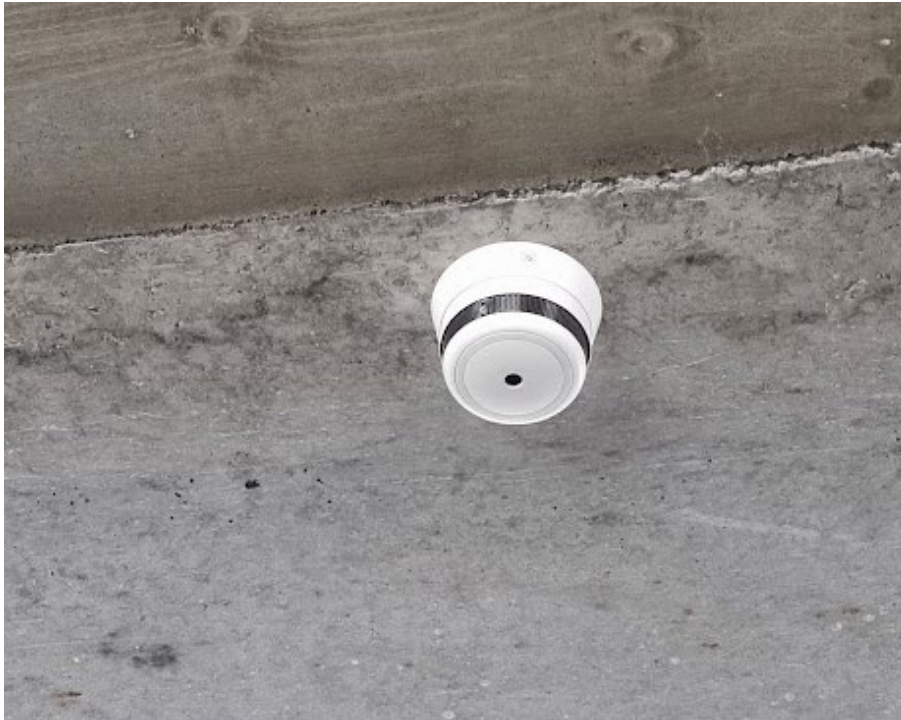
Røyk brannalarm i garasje

Type er ment for innvendig bruk og må erstattes med ny og egnet røyk/brannvarsler som tåler det fuktige og kalde miljøet i garasjen.

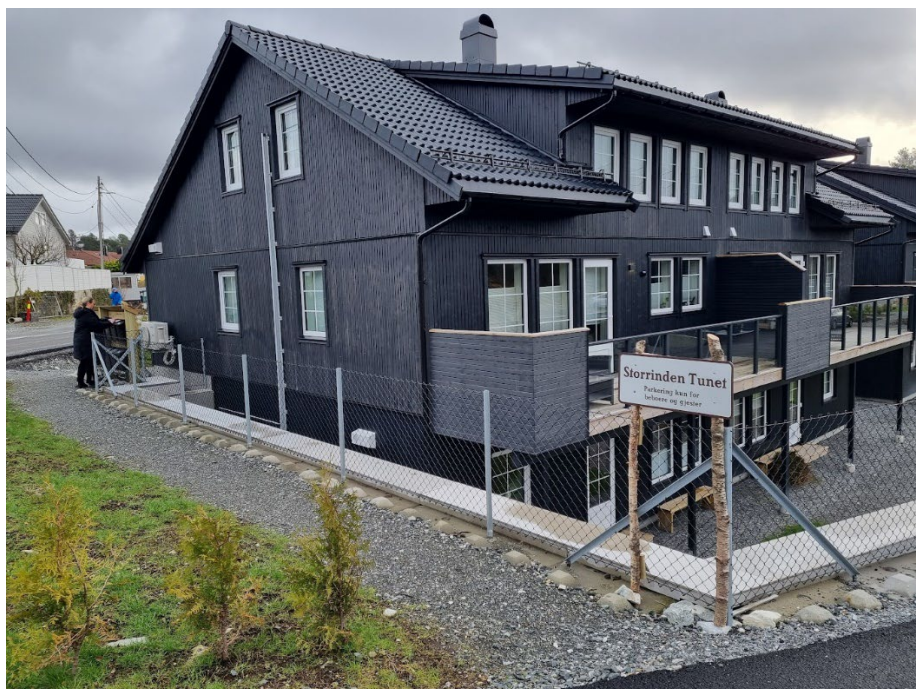
Takoppløft har en vinkel mellom 12° og 14° grader og undertak av duk. Tak er utvendig tekket med betongtakstein. Undertak skulle derfor vært utført med stivt undertak og papptekking før lekter og betongtakstein. Dagens løsning er helt klart ikke fagmessig og har en kort forventet levetid. Med stor mulighet for allerede pågående fukt/vannskade.

Yttertak med takoppløft tekket med betongtakstein, oppgitt å være Zanda Protector takstein.

Dagens løsning vil ikke kunne fungere og vil gi fuktskader til underliggende konstruksjoner i løpet av kort tid. Av den grunn må takteking på takoppløft fjernes. Tak fores opp med nye lekter over eksisterende duk og det monteres stivt undertak av plater eller sutak som tettes med papp før sløyfer. Lekter og takstein remonteres.

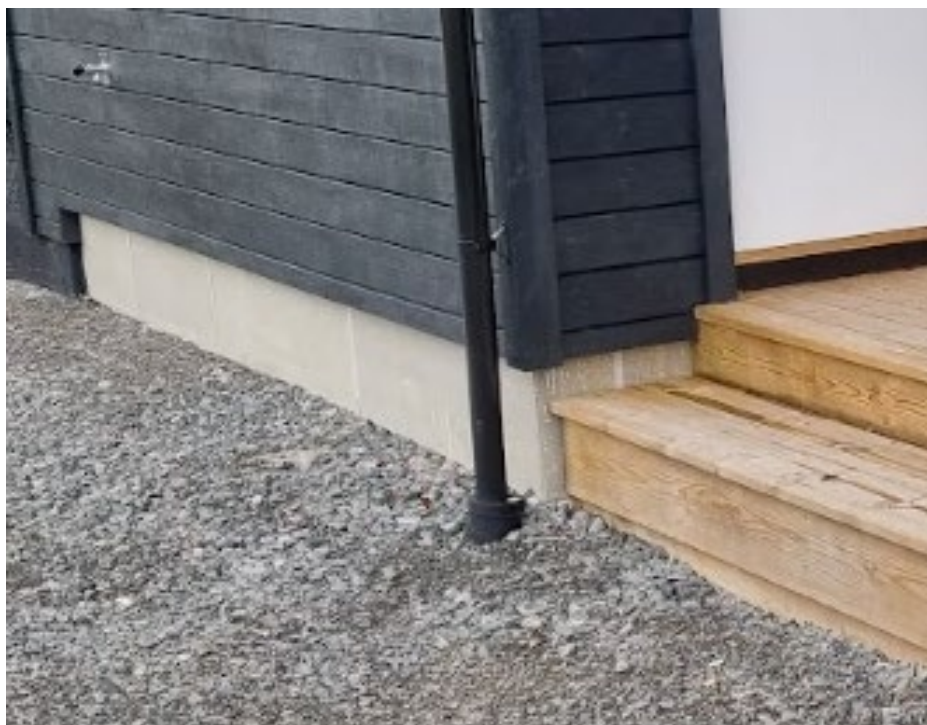
Taknedløp som går til rør i grunnen.

Det må monteres løvfangere på alle nedløp, slik at man enkelt kan fjerne løv og rester og unngår at rør i grunnen går tett.

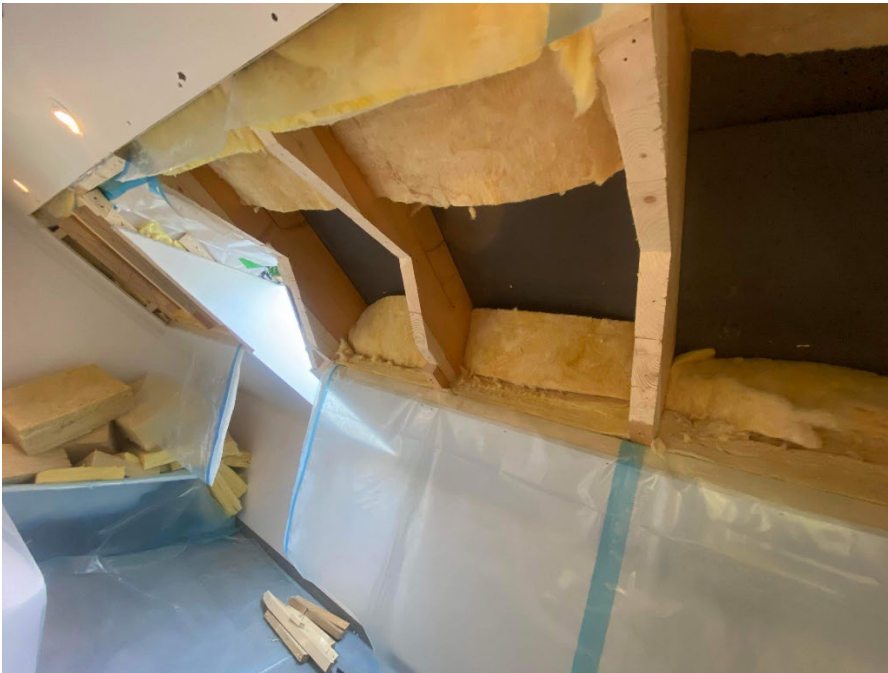
Yttertak sett fra innside, bad i loftsetasje.

Tiltaket har ikke gitt ønsketresultat og bad i loftsetasjen har fremdeles lav takhøyde og er ikke funksjonelle til tiltenkt bruk.
