# REKLAMASJONSRAPPORT

Vurdering av areal utomhus og byggefeil

Storrinden Tunet Sameie

Storrinden 48 – 78, 5252 SØREIDGREND

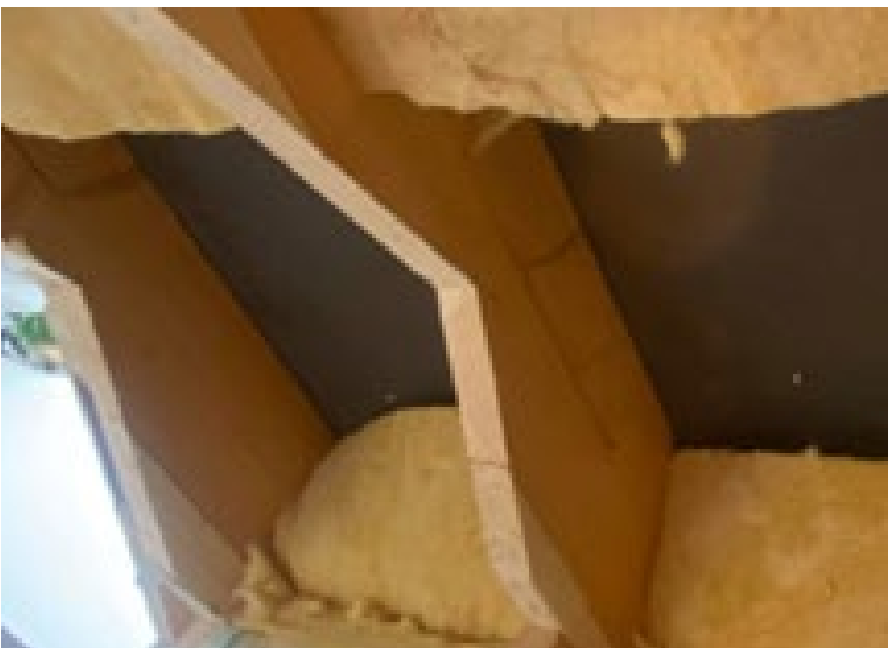
I dette feltet blir mer enn 50% av varmeisolasjon fjernet uten at dette også er medtatt eller drøftet i en eventuell varmetapsberegning. På punkt med minst isolasjon, vil innvendig overflate bli nedkjølt og på dager med kulde kan det derfor oppstå kondens på innvendige overflater.

Yttertak sett fra innside, bad i loftsetasje.

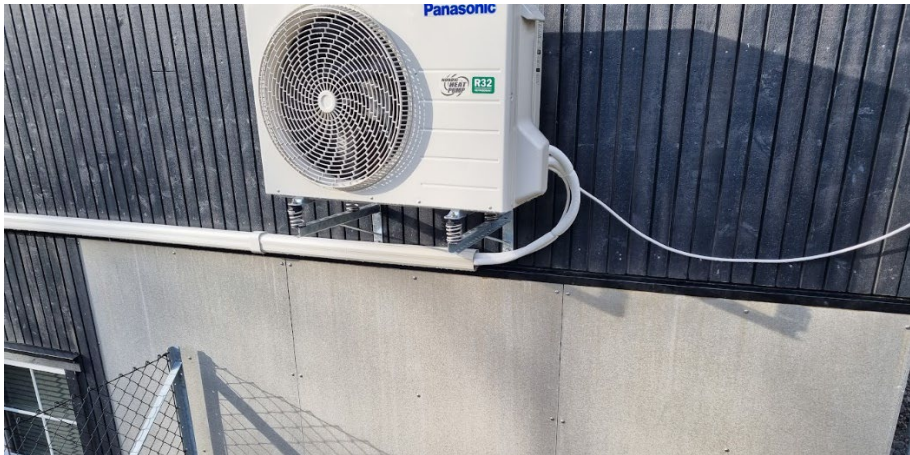
Stedvis på hvert punkthus er det helt tett i bunn under kledning. Uten spalte for tilluft.

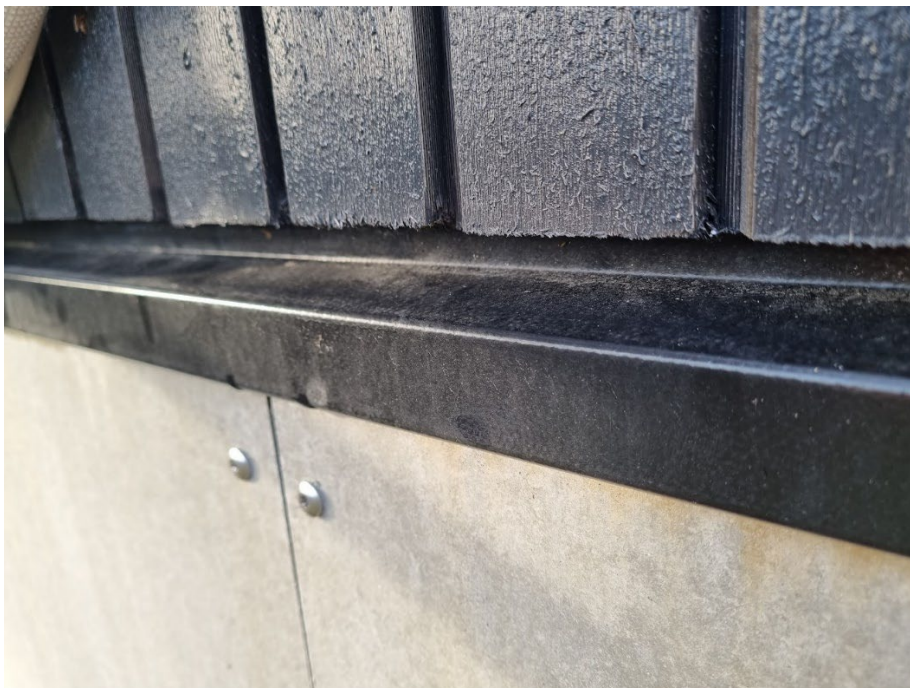
Avslutning av kledning i bunn

Spalte i bunn virker som tilluft for sirkulasjon av luft og som avrenning for vann som vil renne på baksiden av kledningen.

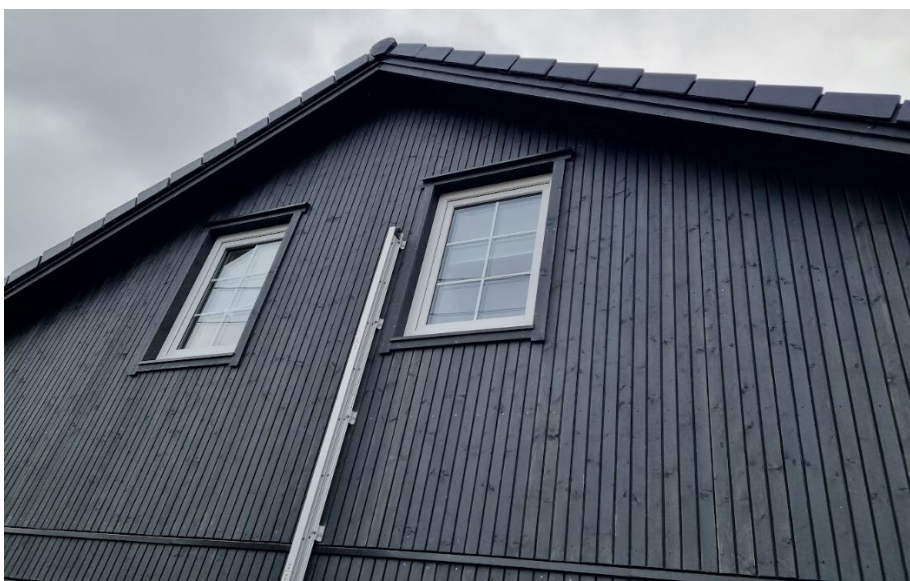
Underside av kist og øverste del av utvendig kledning på fasade er uten åpning for utlufting i topp.

Dermed er det ingen sirkulasjon av luft mellom kledning og bakenforliggende vindsperre.

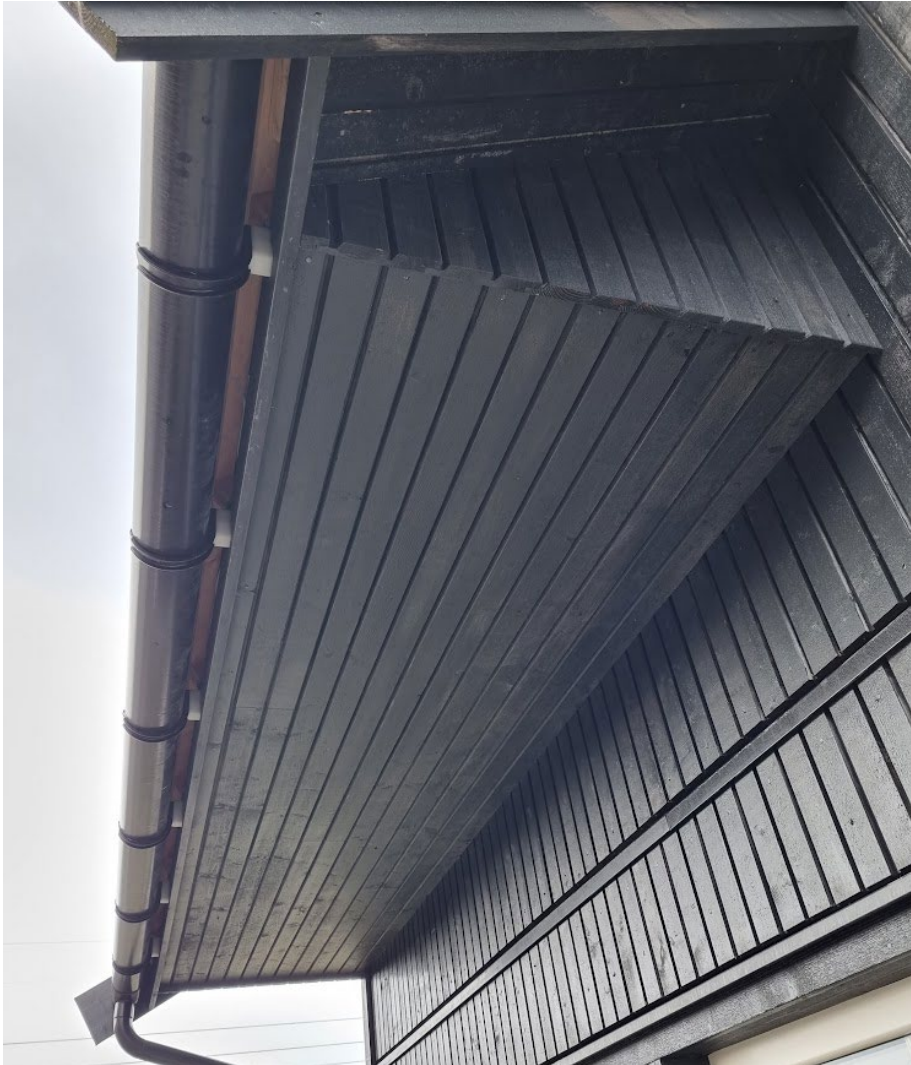
Underside av raftekasse/takfot.

Det er ingen åpning for sirkulasjon av luft og mulighet til å transportere vekk fukt i topp og dermed ingen mulighet for nødvendig uttørring.

Med mindre lufting på alle 4. punkthus blir utbedret. Vil det oppstå fuktskader i løpet av kortere tid.

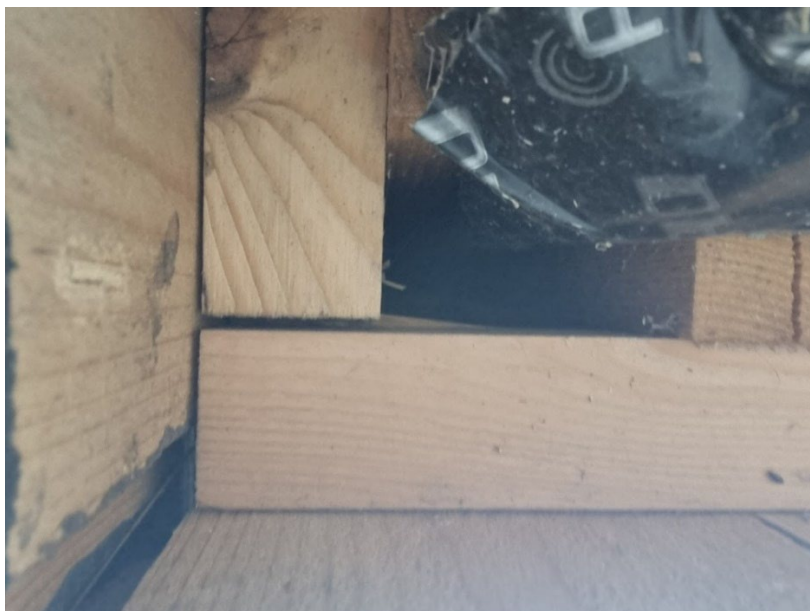
Hjørnekaske på yttervegg.

Det mangler musebånd og skadedyr som rotter kan nærmest ta seg uhindret inn i boligene.

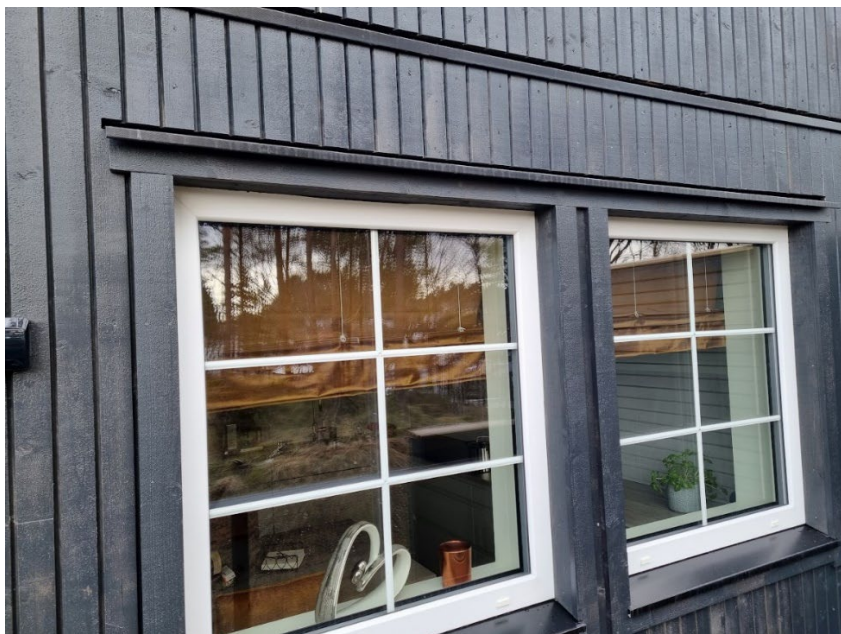
Vinduer i yttervegger og beslag over og under vindu.

Utvendige lister/omramminger rundt dør og vinduer må demonteres for å få tilkomst til fagmessig rett utbedring.

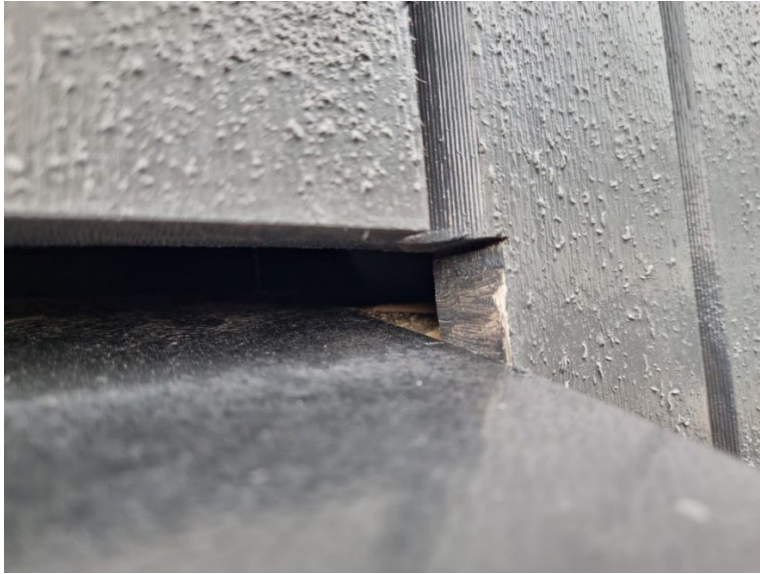
Beslag over vinduer

Dette fører til unødig stor fuktbelastning på vindsperre. Over tid vil dette føre til vannskader i yttervegger.

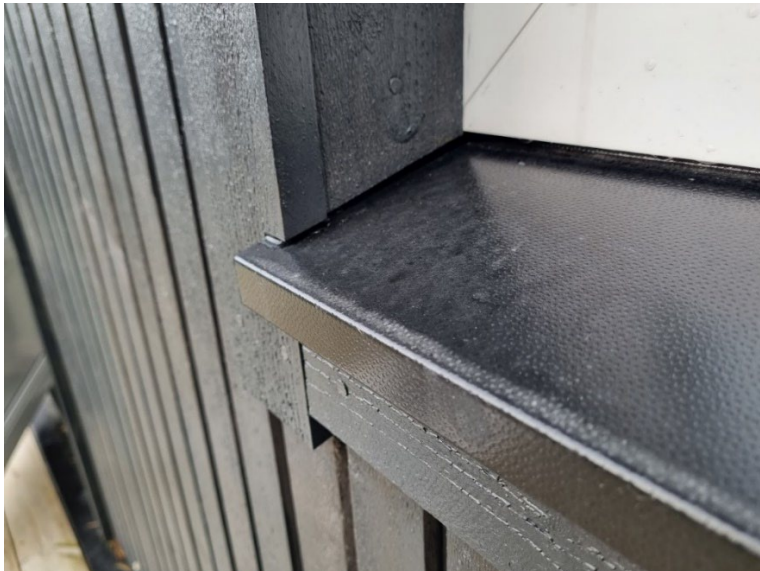
Beslag under vinduer

Ved nedbør renner vann uhindret inn bak kledning og mot vindsperre.

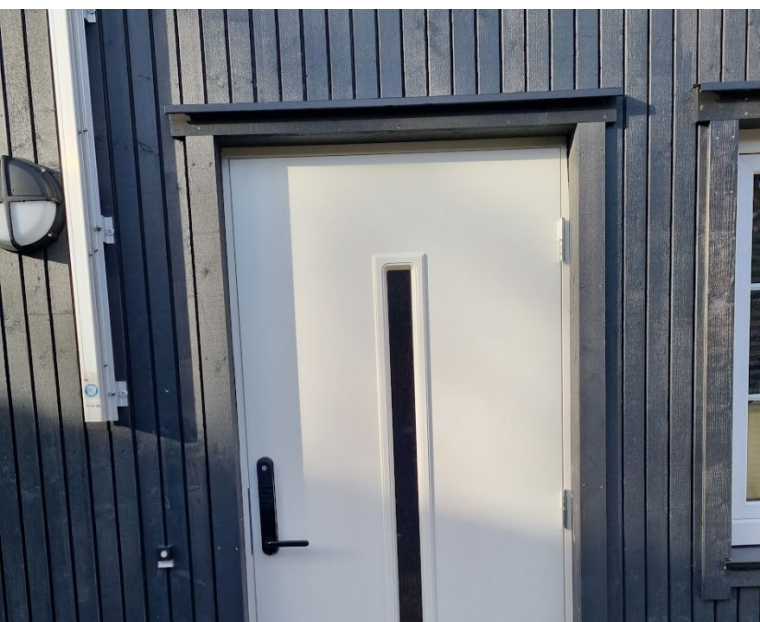
Beslag over dør

Tilsvarende mangel som ved vinduer. Rett beslag uten oppkant i ender.

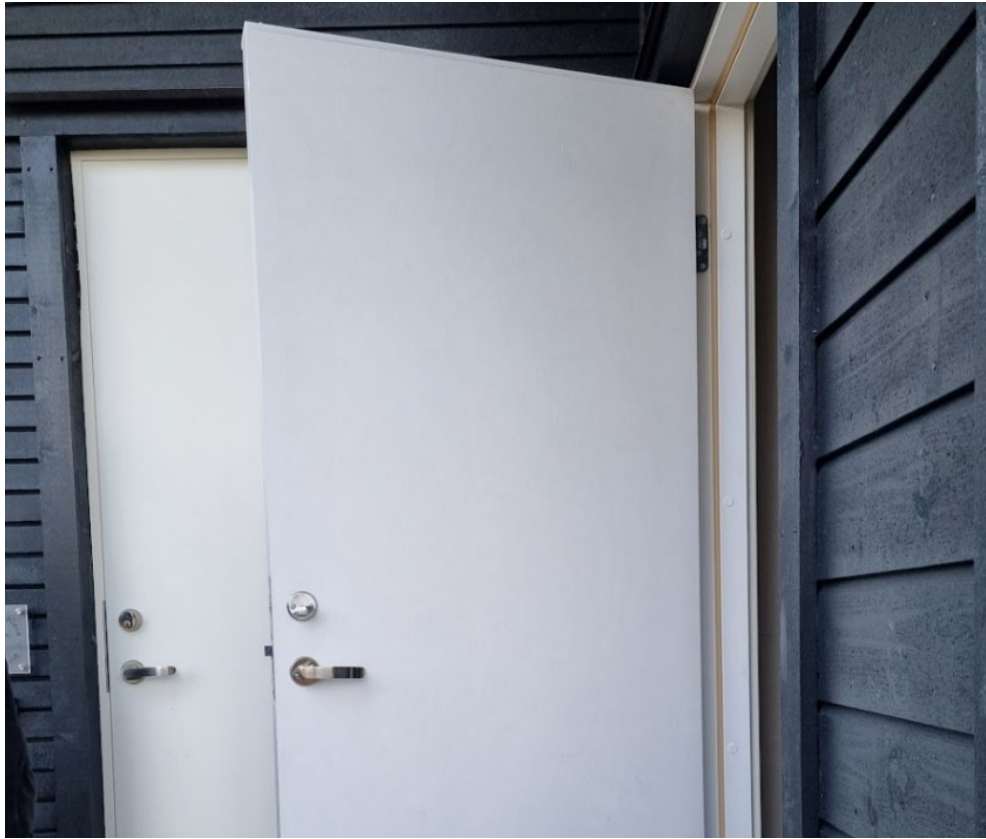
Boddør til utvendig sportsbod.

Boddører må skiftes og erstattes med nye dører, som tåler påregnelige klimatiske påkjenninger.

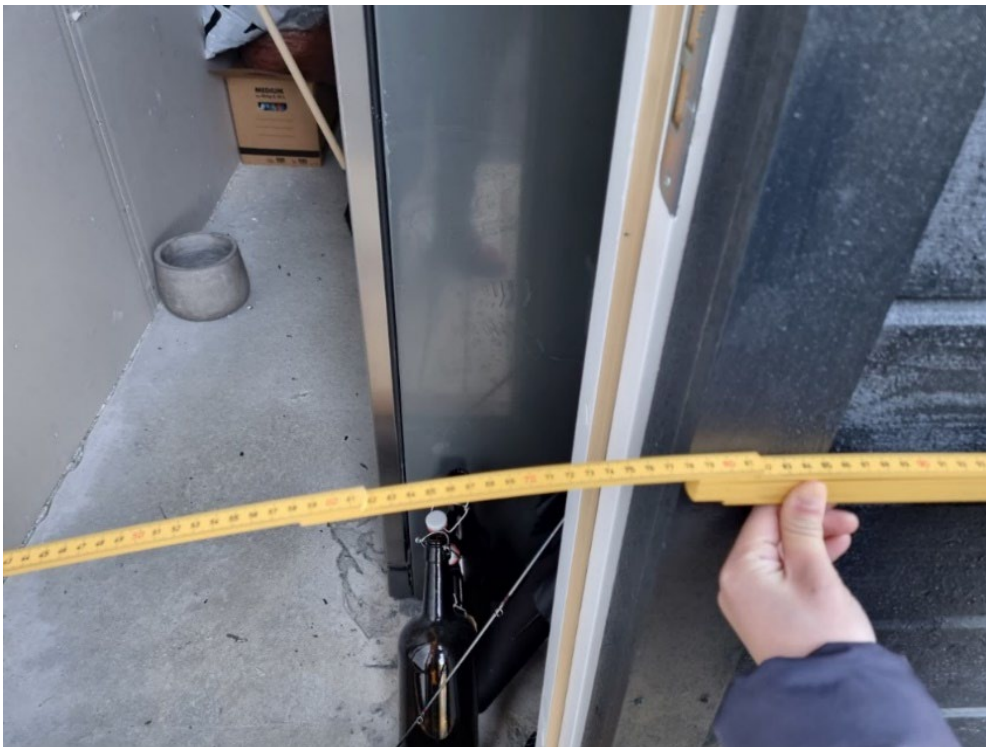
Boddør til utvendig sportsbod

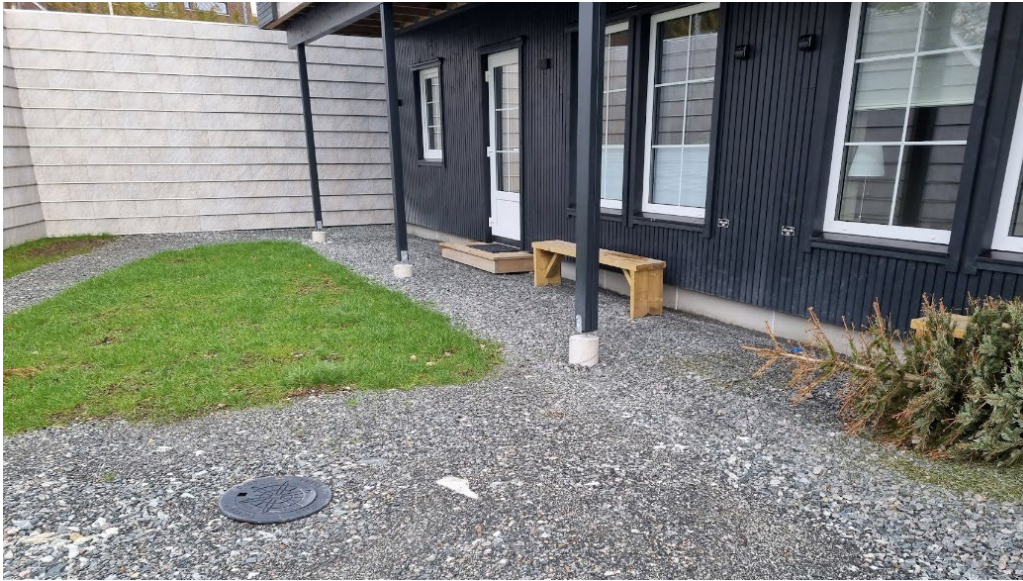
Understøttelse av altan med tresøyle og opplagring på betongklosser.

Betongklosser på utvides i areal og monteres minst 30 cm. ned i terreng.

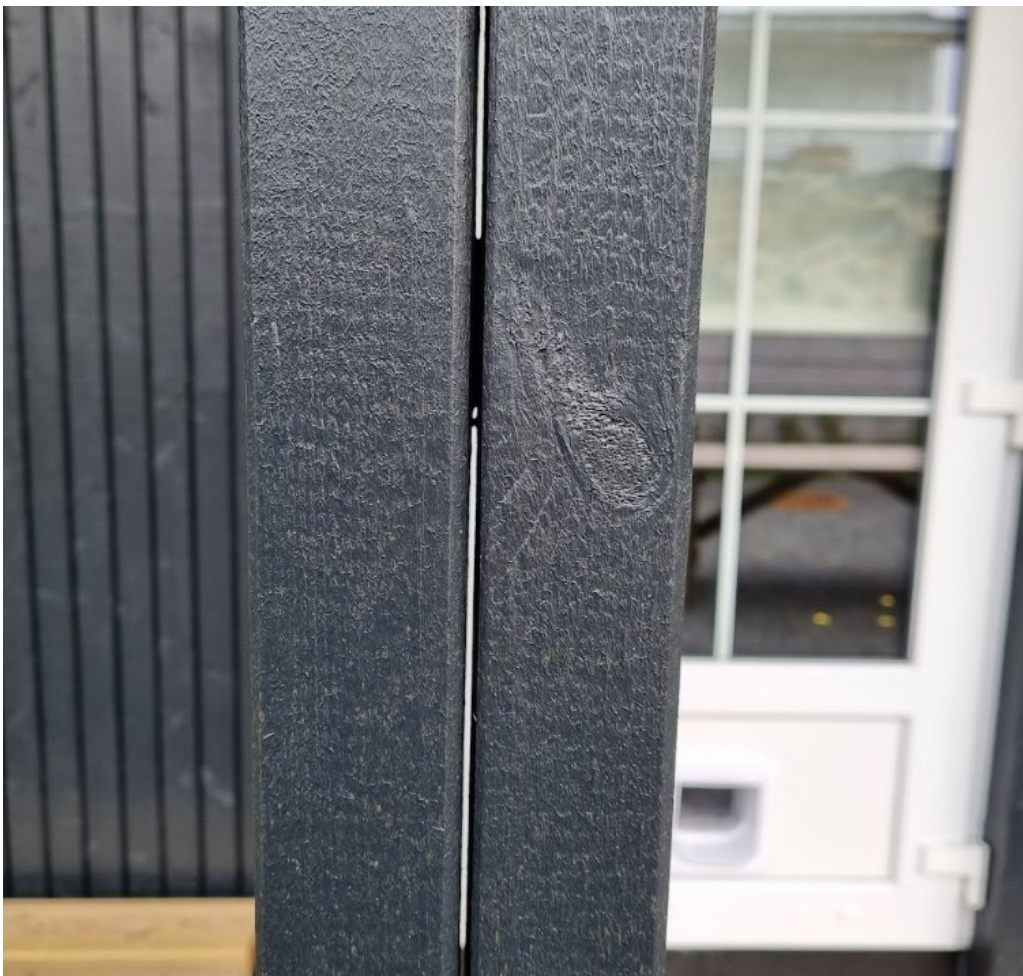
Tresøyle består av 2 stk. 2x4 toms trevirke.

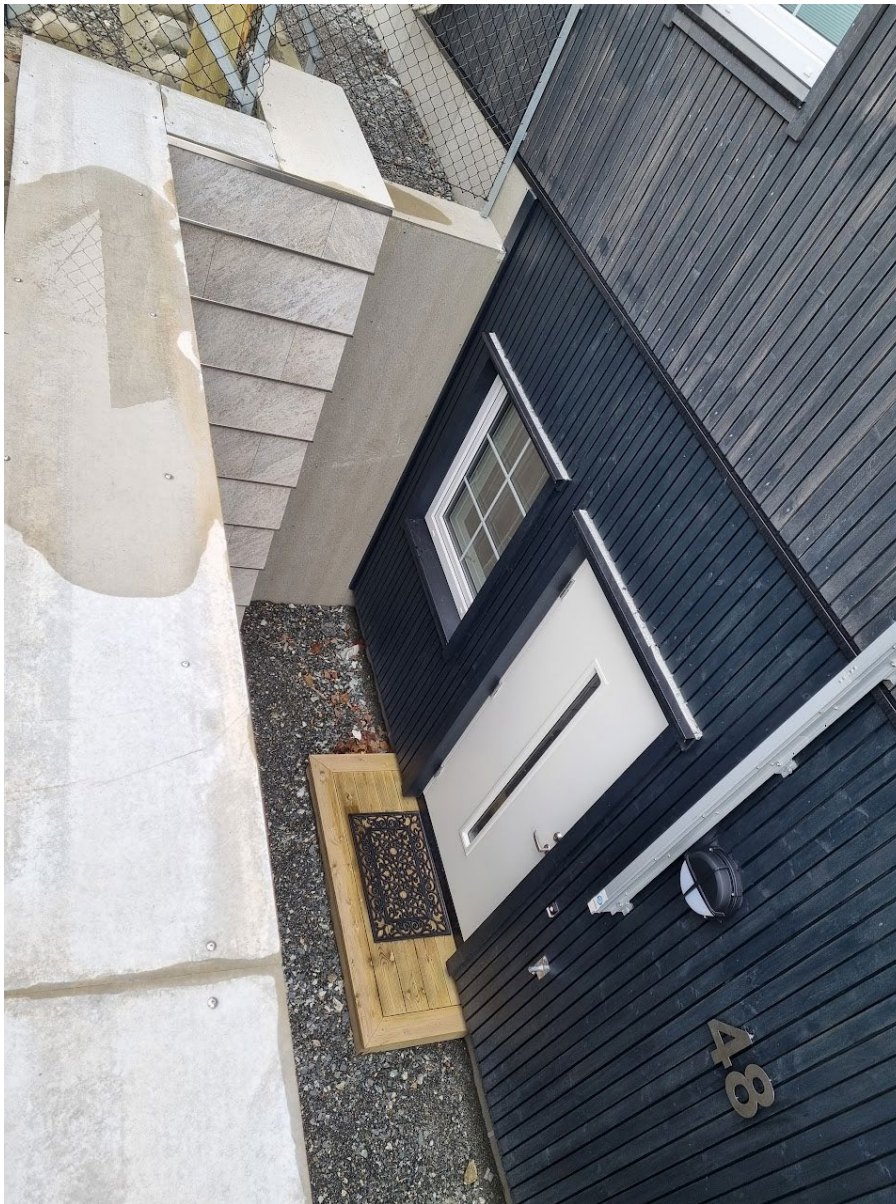
Vinduer for soverom i sokkeletasjen, har utfra areal vindu målt mot gulvareal på soverom, ikke tilstrekkelig lysinnslipp.
