Gjelder tiltak på:  
Gnr. 34 Bnr. 584  
Storrinden 76, 5252 Søreidgrend

Kommunens saksnummer: TILSYN-2022/22694 og BYGG-2022/16028

## Våtrom på loft

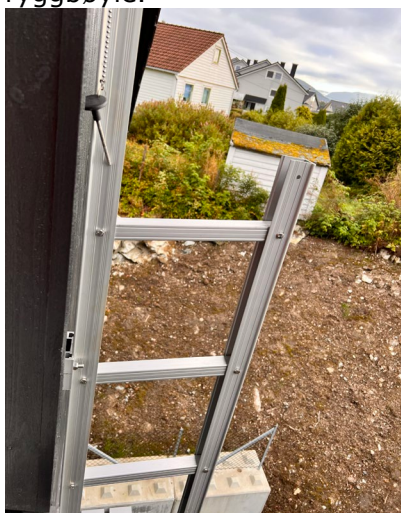
Under vår befaring den 1. september 2022, ble det registrert at avstand fra vinduskarm i loftsvinduet og til bakkenivå er over 6 meter. Videre ble det registrert at rømningstigen er uten ryggbøyle, og dette er i strid med preaksepterte ytelser i TEK 17 § 11-13 (3) 1).

Forholdet utgjør også en svikt mot brannkonseptet som foreligger i byggesaken, og derfor er tiltak vurdert påkrevet. Bildet under viser utslått rømningstige, men ingen ryggbøyle.

Avstand mellom rømningstige og vindu i underliggende plan, er mindre enn preaksepterte ytelse 2 meter, og vinduet i etasje under er ikke klassifisert som brannvindu. Ser at det er gitt fravik fra kravet i brannkonseptet, men på vilkår. Vilkåret er at døren til loftsrom der rømningsveien er etablert, må være uten mulig å kunne låses. Som følge av dette må det monteres et blindlokk på dørens låsemekanisme. Utført arbeid er i strid med denne angitte vilkår, og må utbedres.

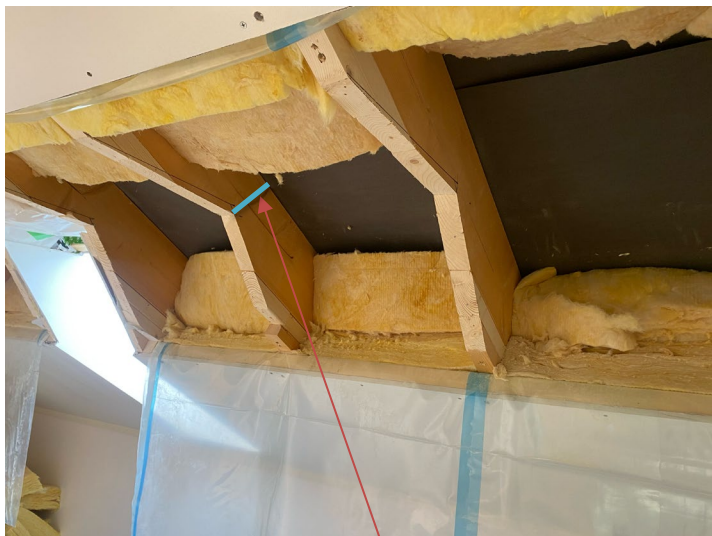
Etter vår befaring har utbygger gjort inngrep i takkonstruksjon ved å kutte deler av sperrene. Tiltaket er utført i det område som er anse som gangsoner, og avkuttingen gjelder hele påføringene som er etablert under sperr. Det antas at påføringene ikke har med bærestrukturen til takstolene, men kun som følge av stabilitet til isolasjon.

Av bildene vi har mottatt, ser man at selve sperreverket er redusert i høyden for å oppnå mer romhøyde i rommet.

Har ikke tykkelsen på det gjenstående takspærre, men det ser ut til at kuttet har ført til at gjenstående virke er 150 mm. Kort tid etter bildet er tatt så lukket utbygger igjen konstruksjonen, og dermed var en besiktigelse fra vår side uten hensikt, så langt i prosessen uten av vi måtte gjennomføre destruktive inngrep.

Man har altså utført inngrep i de deler som ansees til å være en av de mest «prekære» del av strukturen til en takkonstruksjon. Det er ukjent for undertegnede om statikeren som har konstruert taket, har godkjent inngrepet, eller om andre med samme kompetanse kan signere under for et slikt inngrep.

Tiltaket er utført i så å si hele rommets lengde, og i så tilfelle kan det være kritisk for større deler av et takverk - om den ikke tåler de forventede laster som oppstår.

Romhøyden under innhukket, er målt til 1,96 m og mangler dermed 24 cm for å oppnå 2,2 meter. Tiltaket som utbygger har utført har etter vårt skjønn ikke løst saken, fordi det fortsatt er slik at, mesteparten av rommet er under 2,2 meter- slik det for den saken skyld også var før tiltaket ble utført i takverket. Vi vurderer fortsatt at romhøyden er i strid med preaksepterte ytelse etter TEK 17 § 12-7 (1) bokstaven d)

Ved å legge til grunn at gjenstående konstruksjonsvirke er 150 mm., og isolerer etter en slik tykkelse, vil dette utgjøre en u-verdi på  $0,29 \text{ W}/(\text{m}^2 \text{ K})$ . Ved å legge dette til grunn, er vi av den oppfatning avviket er å anse som stort, sett mot minstekrav.

Vi er av den oppfatning at den valgte metoden som utbygger har gjennomført, er et avvik sett mot minstekrav i overnevnte forskrift, og tiltak er vurdert til å være nødvendig.

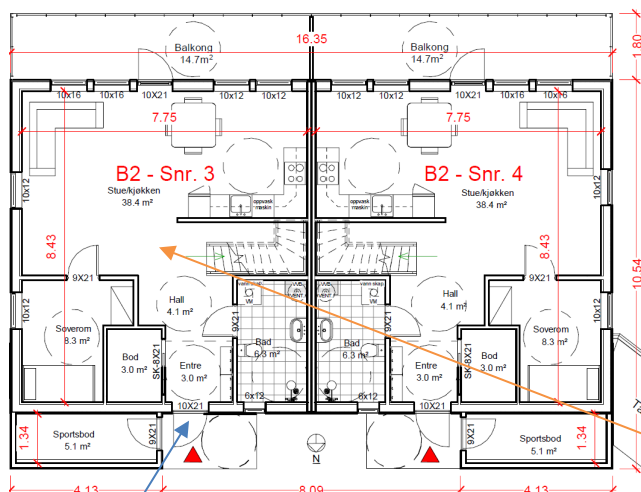
Tegningen viser at etasjen har alle hovedfunksjonene på inngangsplan.

Pilen viser ytterdør inn til boligen.

Vi er av den oppfatning at den aktuelle boligens hovedplan skal i alle deler utføres som tilgjengelig boenhet.

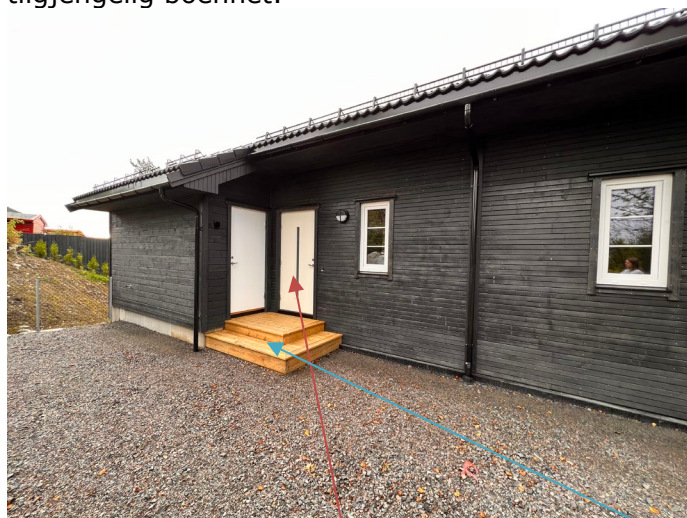
Bildet viser inngangsdøren til den aktuelle eiendommen, men tilkomsten til arealene er ikke utført som tilgjengelig, fordi det er bygget en trapp i stede for en kjørerampe. Vi oppfatter dette til å være i strid med overnevnte bestemmelser, og tiltak er vurdert påkrevet.

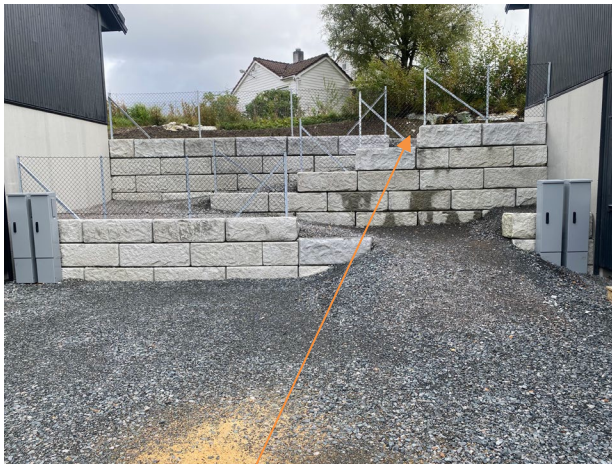
Bildet viser tilkomstveien fra nedre til øvre plan, som er etablert for boliger i felte med inngang fra samme plan.

Slik vi forstår det, er denne tilkomst den eneste mellom nedre og øvre plan.

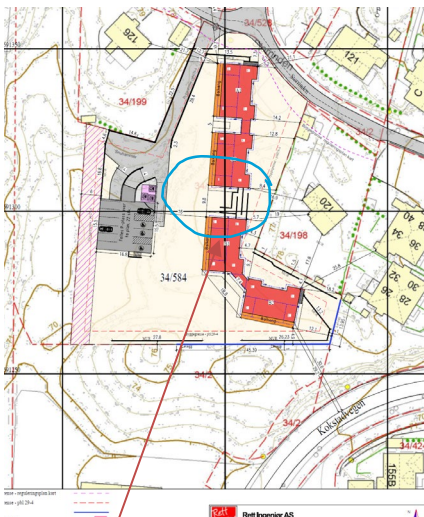
Ved å se og studere på bilde vi har limt inn over, kontra kartet, kan man se at det er mismatch mellom det som er prosjektert, og det som er utført.

På kartet er det tegnet inn antall meter kjørevei 3 stk, mens i virkeligheten er det kun laget 2 stk slike veier.

Kjørerampe nr 3 måler vi til å være 6,5 meter lang, men tegnet inn med 8 ° stigning. Men fordi den er over 5 meter, oppstår det krav til et stigningsforhold på 1:15 eller 3,8 °

Det framstår for undertegnede som at prosjekteringen ikke er korrekt etter gjeldene bestemmelser.

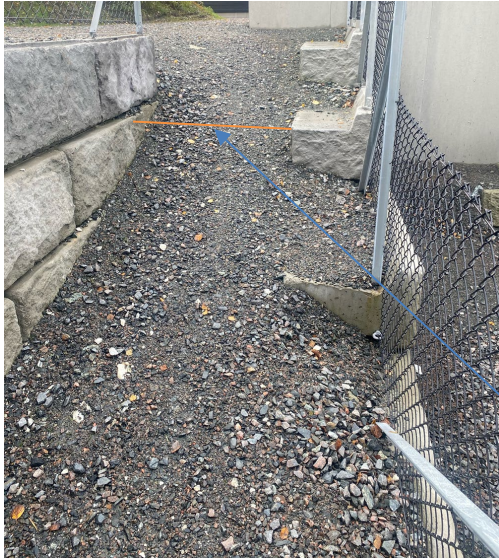
Ut fra det vi kan se, er nedre del av rampen/stien anlagt på rundt 5 °, som er tilnærmet 1:12 (4,76 °) og vurdert til å være innenfor.

Den øverste rampen er etablert i 14 ° fall, noe som utgjør et stigningsforhold på 1:4  
Sistnevnte rampe/gangsti er et godt stykke unna minimumskravene i overnevnte bestemmelser vedrørende stigningsforhold, og tiltak vurderes til å være påkrevet.

Utbedring av dette er å anlegge lengre gangsti.

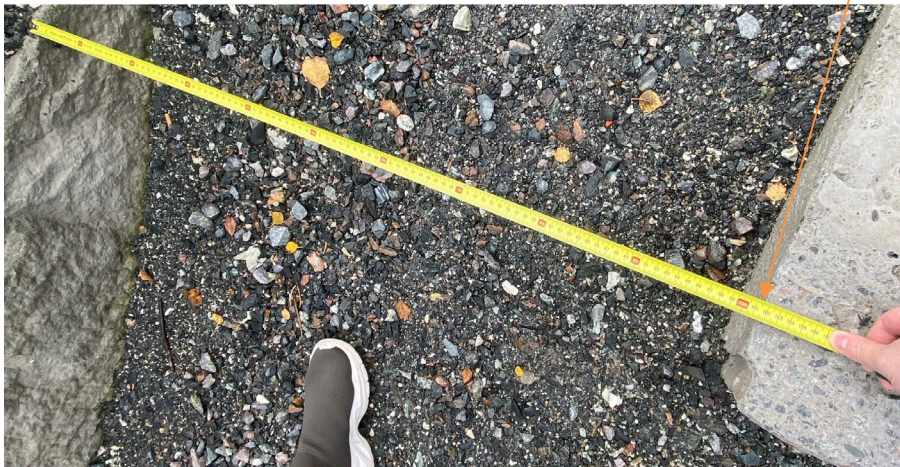
Fri bredde på gangstien er i den øvre rampe på det smaleste 1,02 m, blant annet grunnet utførelsen til valgte murtype.

Bildet viser avstand som vi har omtal over.

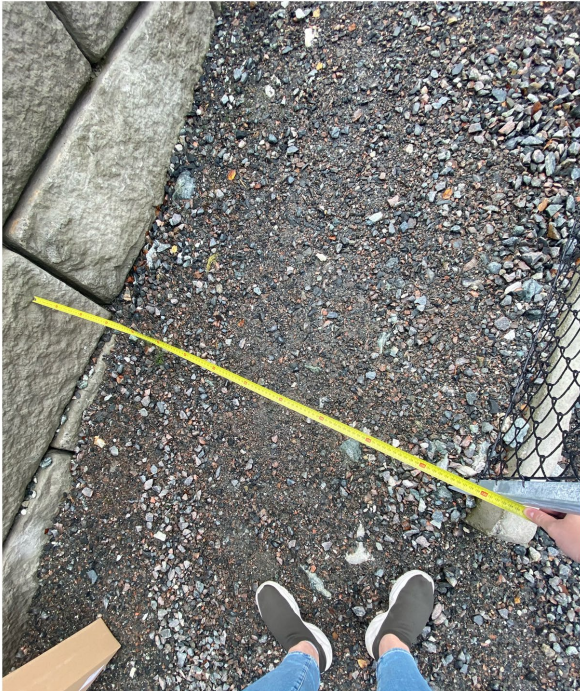
Mellom mur og gjerde på samme strekning, er det en avstand på 1,32 meter, og derfor mindre enn 1,4 meter uansett jf. krav omtalt i overnevnte referanse.

Stigningsforhold og bredde på tilkomsten til bygningens øvre del, vurderes til å være i strid med begge forhold, og tiltak vurderes påkrevet.
