# TILSTANDSRAPPORT

Firemannsbolig

Storrinden 76  
5252 SØREIDGREND  
4601/34/15/584/0/0

03.09.2025

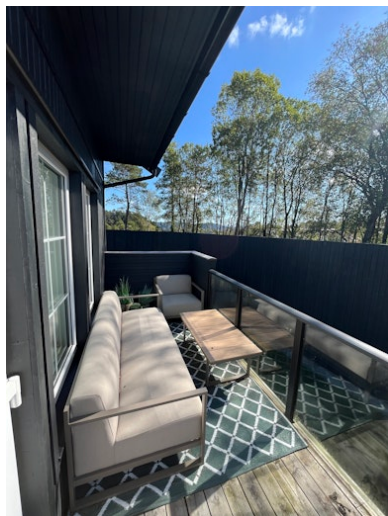
Det er ikke registrert skader eller forhold med behov for tiltak utover normalt vedlikehold.

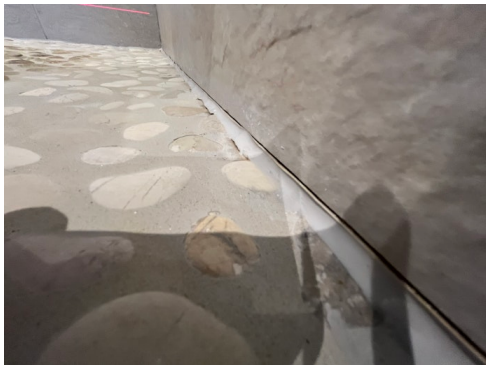
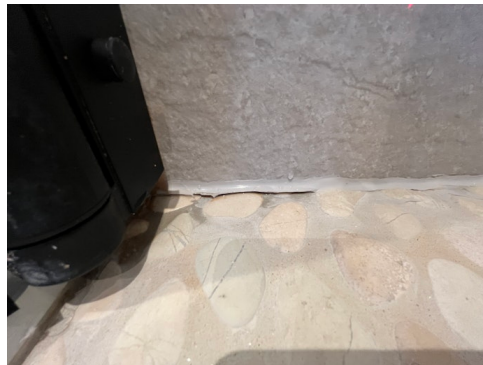
Ingen skader eller avvik utover normal bruksslitasje avdekket på overflatene.

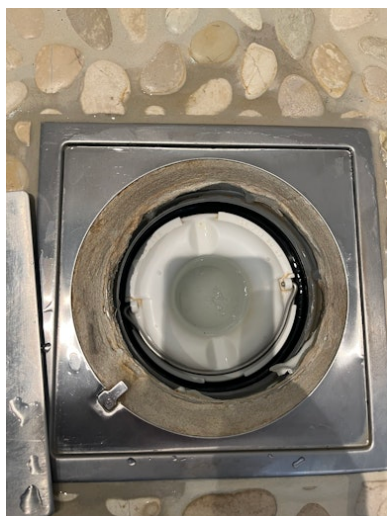
Det er synlig bruk av både membran og mansjett under klemring i sluk.

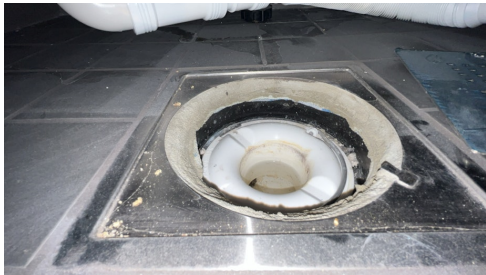
Det er synlig bruk av både membran og mansjett under klemring i sluk.

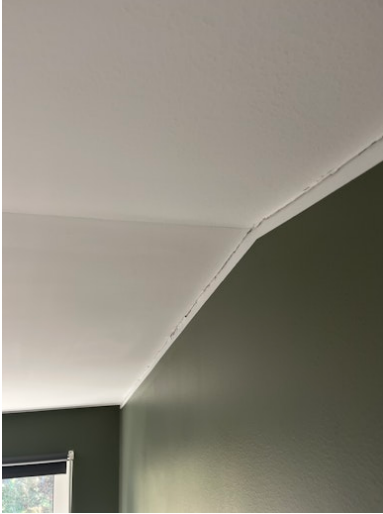
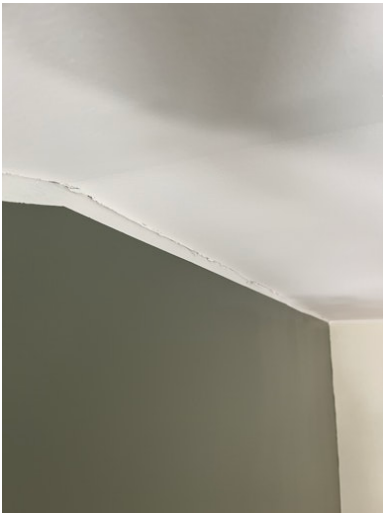
Overflater ble visuelt kontrollert, uten å registrere synlige skader eller andre avvik utover normal bruksslitasje. Overflater er en skjønnsmessig vurdering og TG er vurdert utifra om det er skader/større slitasje på overflatene. Stedvis noe hakk og merker må forventes i en brukt bolig og kommenteres ikke hvis det ikke er utover det som er å betegne som normal bruksslitasje.

Det gjøres oppmerksom på oppsprekk i overgang mellom leilighets skillevegg og tak på loft. Se vedlagte bilder. Selger har reklamert til utbygger.
