Storrinden 76, 5252 SØREIDGREND

**Lekker 4-roms familiebolig  
(2022) med egen inngang i  
enden av barnevennlig gate -  
Fast p-plass med lader**

| Tilstandsrapport ..... | 102 |

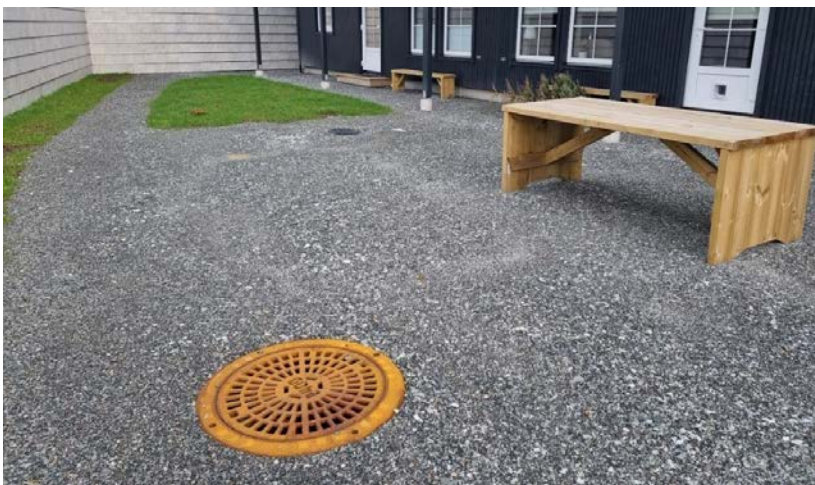
Gruset gangvei har fall inn mot byggene. Over tid vil gruset dekke miste sin naturlige drenerende egenskap og vann vil da bli ledet inn mot byggene og måtte dreneres vekk ned langs med grunnmur på byggene. En løsning som over tid medfører unødig stor fuktbelastning på grunnmur og med mest sannsynlig vann / fuktskader i deler av konstruksjonene.

Terreng i front av leiligheter i sokkeletasjen.

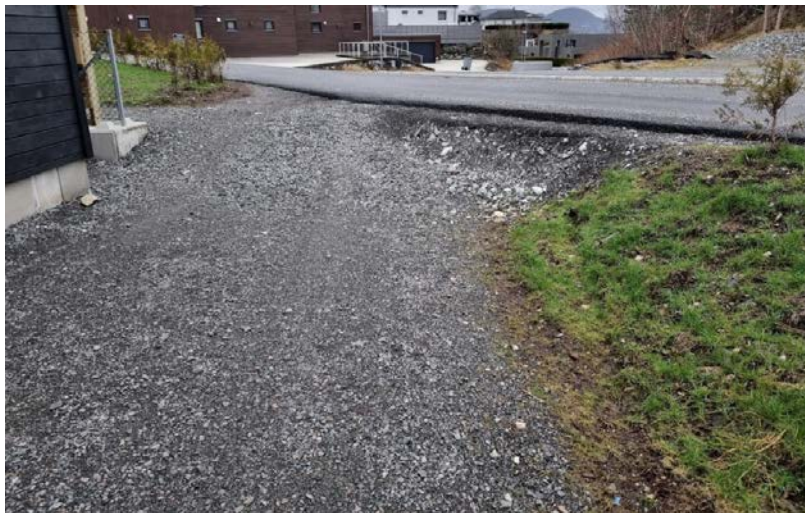
Her er det fare for fallulykke og personskader. Den store høydeforskjellen må sikres slik at man unngår ulykker.

Adkomst sett fra gangvei og ut mot adkomstvei i området.

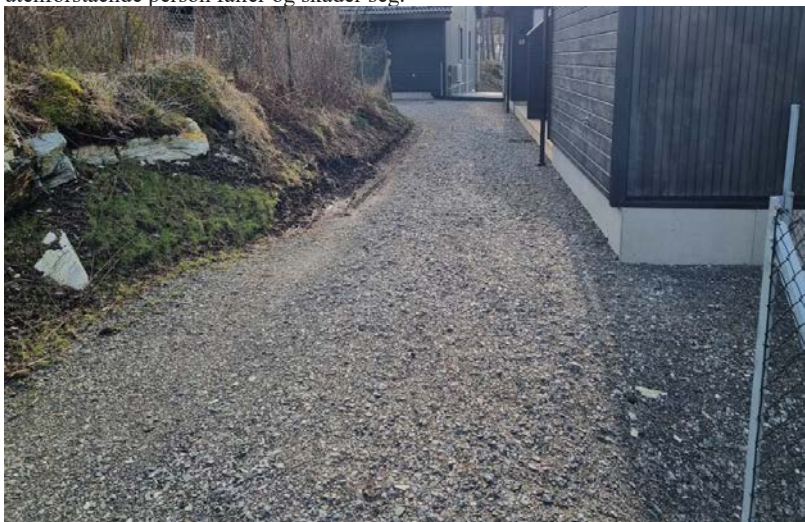
Manglende avslutning og ferdigstilling utgjør også en fare for fotgjenger som går langs med eiendommen på den asfalterte adkomstveien.

Sameie har ansvar for denne mangel og kan havn i erstatningsansvar hvis utenforstående person faller og skader seg.

Gangvei i høyde med hovedplan over grunnmur.

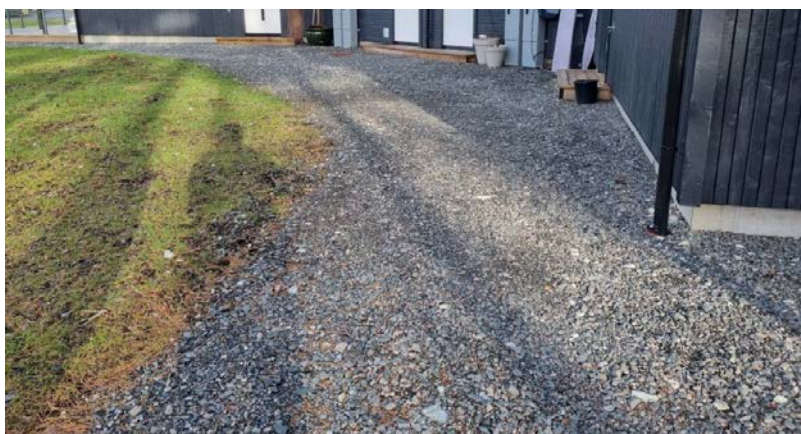
Overgangen har stor høydeforskjell, ca. 1. meter. Og mangler sikring.

Dagens løsning medfører stor risiko for fallulykker og personskader.

Gangvei mellom punkthus og adkomst til boder.

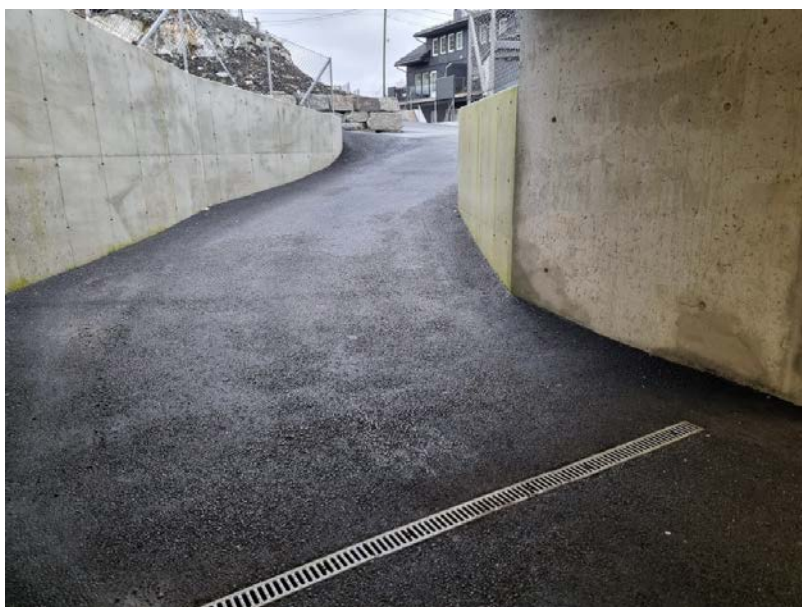
Opprinnelig skulle det vært dør ut fra garasje mot øst, men denne er utelatt og ved bruk av garasje må brukerne nå bruke nedkjørsel som gangvei ut fra bygget.

Nedkjørsel er bratt og ikke egnet som gangvei. I kuldeperioder vil vann fryse til is i nedkjørsel og den blir da glatt. Nedkjørsel er derfor ikke trygg å bruke som gangadkomst til og fra garasjen og samtidig måtte risikere å møte biler som skal ned i garasjen når det er glatt og/eller mørkt. Dør i garasje som er utelatt må etableres slik at brukerne kan benytte denne som gangadkomst til garasje og fare for ulykker og skader minskes.

Nedkjørsel til garasje sett fra garasje.

Kanter og avslutninger må merkes bedre for å unngå skader på biler og konstruksjoner.

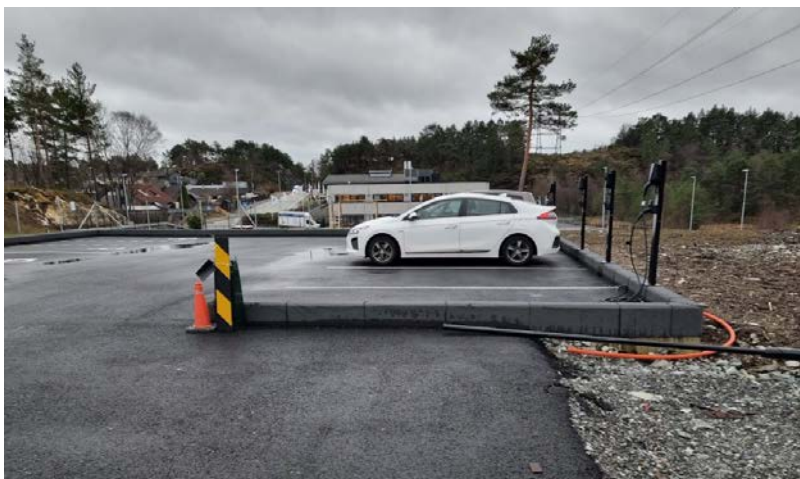
Parkeringsdekke på tak over garasje.

Det er ikke montert lys på parkeringsdekke.

Parapet og kanter må sikres mot skader med beslag, det må utføres bedre merking og det må monteres lys. Parapet vil ellers ikke være synlig i mørke

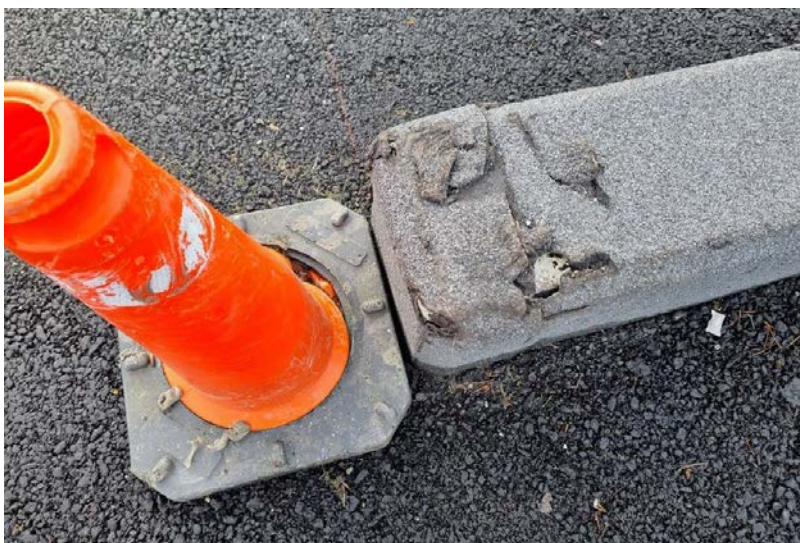
Parapet er skadet, som følge av at den er vanskelig å se, spesielt i mørke.

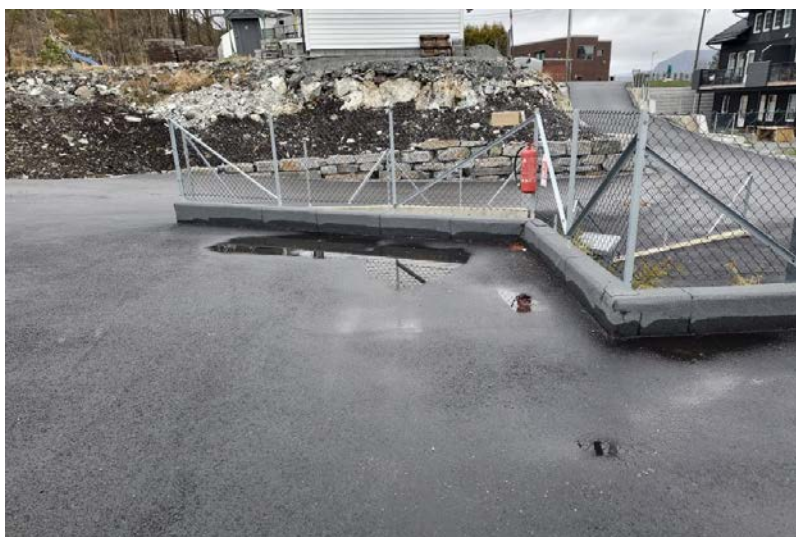
Parkeringsdekke på tak over garasje.

Asfalt må fjernes, skader på papptekking utbedres og nytt asfaltdekke monteres med avstand og glidesjikt mellom asfalt og underlag og tilstøtende parapet.

Parapet må dekkes inn med beslag som beskytter papptekking.

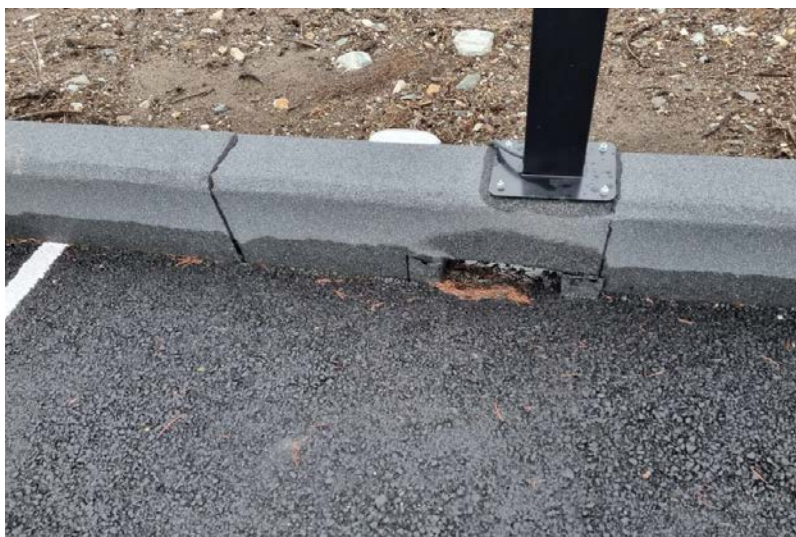
Løsning for avrenning av overvann på garasjedekke.

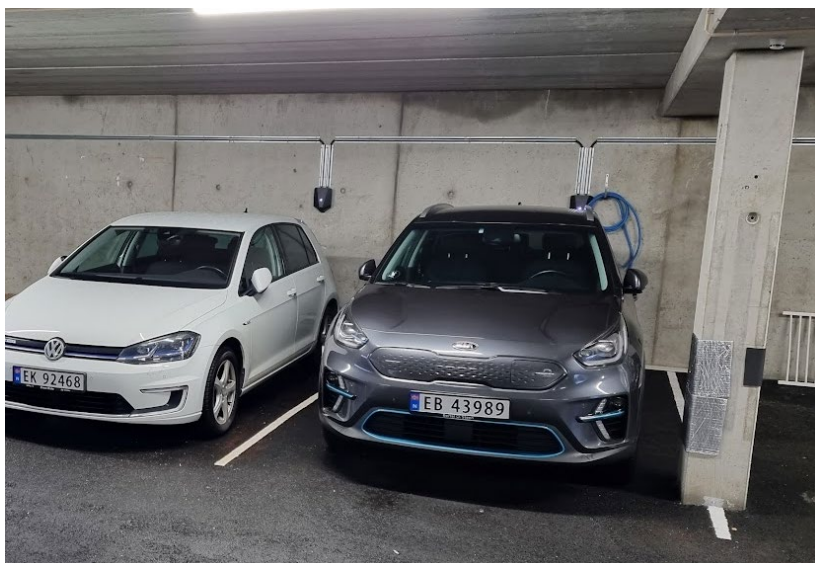
Det lekker vann inn via utettheter fra det utvendige parkeringsdekke over garasjen.

Antatt lekkasjepunkt, sannsynlig lekkasjepunkt er gjerdestolper som er montert på topp av parapet og med muligens også lekkasje fra skadet papp grunnet tett avslutning uten ekspansjonsmulighet mellom papptekking og asfalt. Med følgende skader på papptekking.

Garasje

Gjerde og EL-Bil lader må ikke monteres på topp av parapet. Det vil skape fremtidige lekkasjepunkt. Løsning med kort levetid.

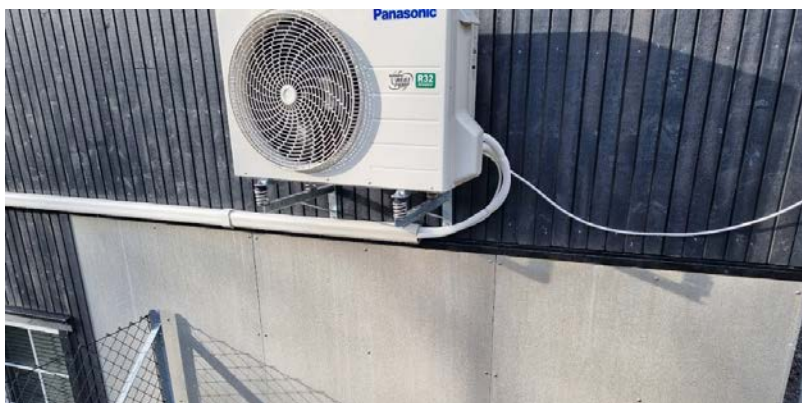
Fukt som trekker inn bak kledning vil derfor ikke tørke tilstrekkelig opp.

Uten nødvendig utlufting og sirkulasjon av luft mellom kledning og vindsperre på klimavegg. Vil det oppstå fuktskader i ytterveggen i løpet av kortere tid.

Stedvis på hvert punkthus er det helt tett i bunn under kledning. Uten spalte for tilluft.

Med mindre lufting på alle 4. punkthus blir utbedret. Vil det oppstå fuktskader i løpet av kortere tid.

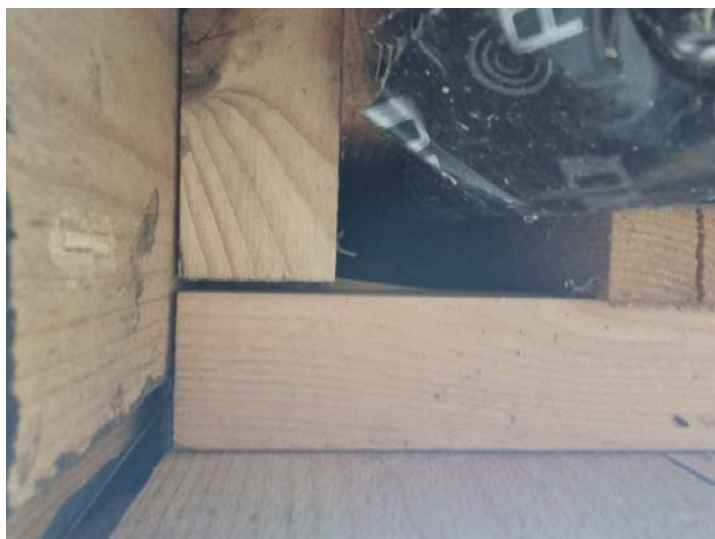
Hjørnekaske på yttervegg.

Det mangler musebånd og skadedyr som rotter kan nærmest ta seg uhindret inn i boligene.

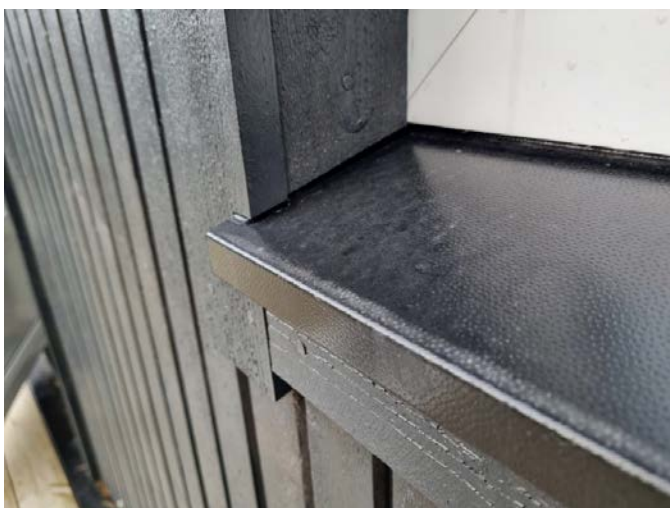
Beslag mangler oppkant i ender. Ved nedbør renner vann uhindret inn bak beslag til vindsperre på isolert klimavegg.

Dette fører til unødig stor fuktbelastning på vindsperre. Over tid vil dette føre til vannskader i yttervegger.

Beslag under vinduer
