# Tilstandsrapport

Rekkehus

Sagodden 22, 1870 ØRJE

Befaringsdato: 06.03.2025

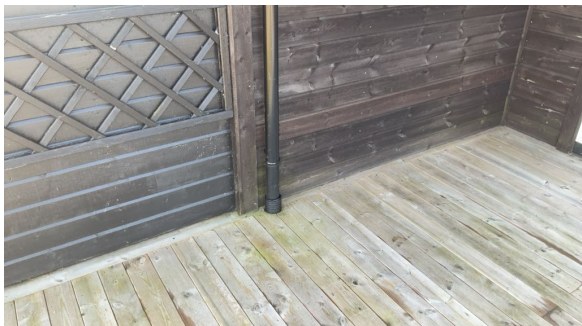
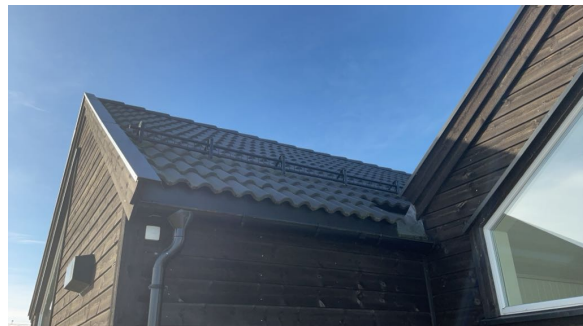
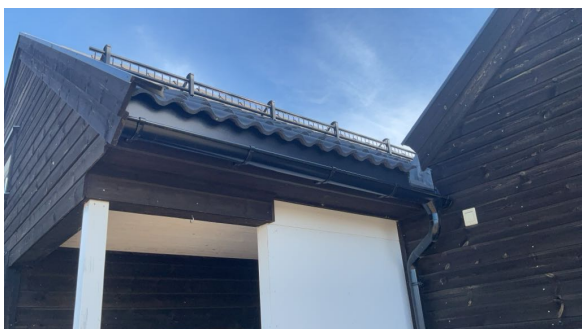
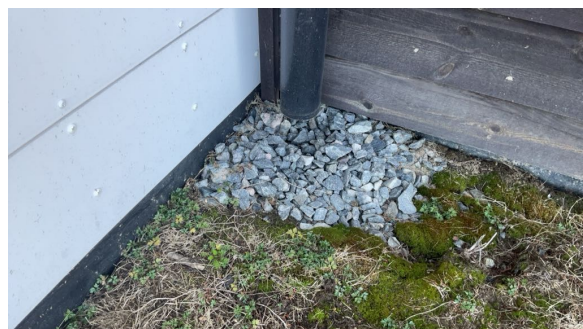
**Vurdering av avvik:**  
• Det er ikke tilfredsstillende bortledning av vann fra taknedløp ved grunnmur.

Utløp for regnvann er avsluttet rett ved ringmur.

**Konsekvens/tiltak**  
• Det bør lages system for bortledning av vann fra taknedløp ved grunnmur.

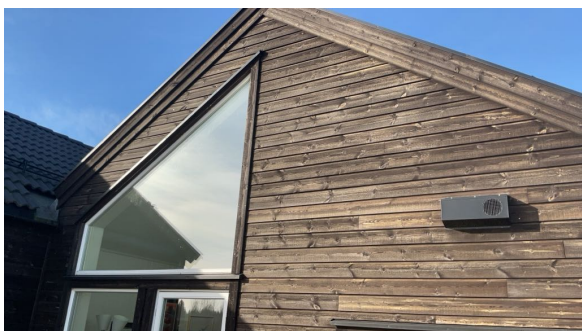
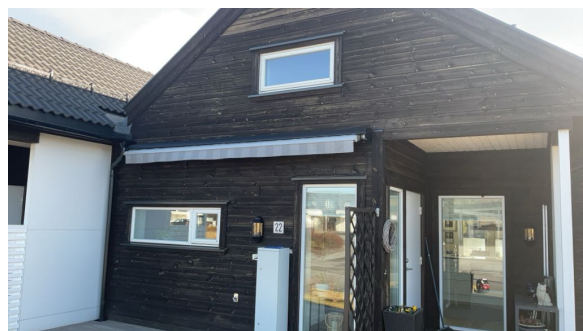
Veggene har bindingsverkskonstruksjon fra byggeår. Fasade/kledning har liggende bordkledning. Det registreres enkelte tørkesprekker, for øvrig fremstår kledningen i god stand.

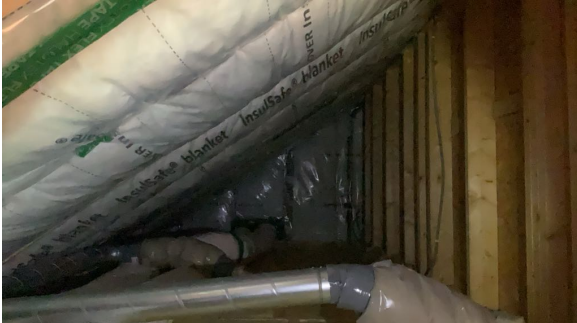
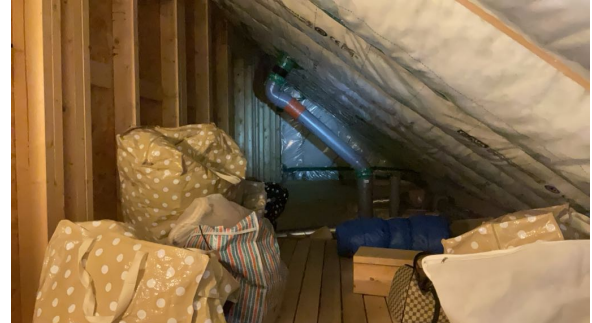
- Det er begrenset/dårlig ventilering av takkonstruksjonen.

- Lufting/ventilering bør forbedres.

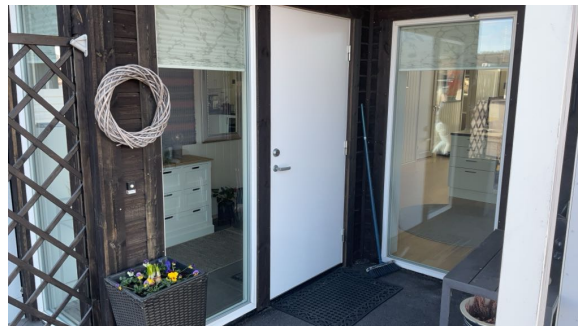
Dørrvrider er skadet

Dørrvrider bør byttes

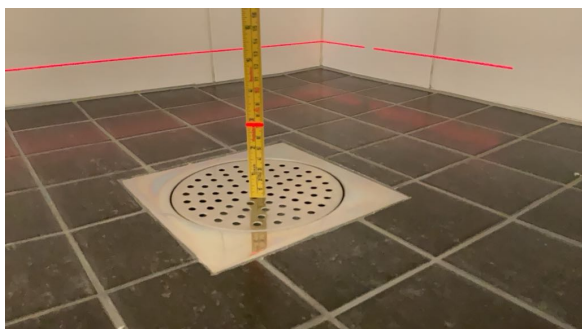
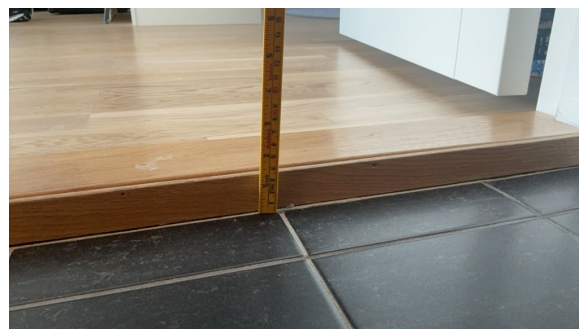
- Det er påvist avvik i krav til høydeforskjell/fall-løsning på våtrommet.

Nivåforskjell mellom overflate gulv ved laveste punkt ved døråpning og overflate gulv er i utgangspunktet mindre enn det som ideelt anbefales. Det er ikke tilgang for å kontrollere om det er ført membran opp bak terskellist.

- Våtrommet fungerer med dette avviket.

Ytterligere undersøkelser anbefales.
