Salg av fritidsbolig
Tretåspetten 1
2340 Løten

Utført av:

Dato: 04/12/2024

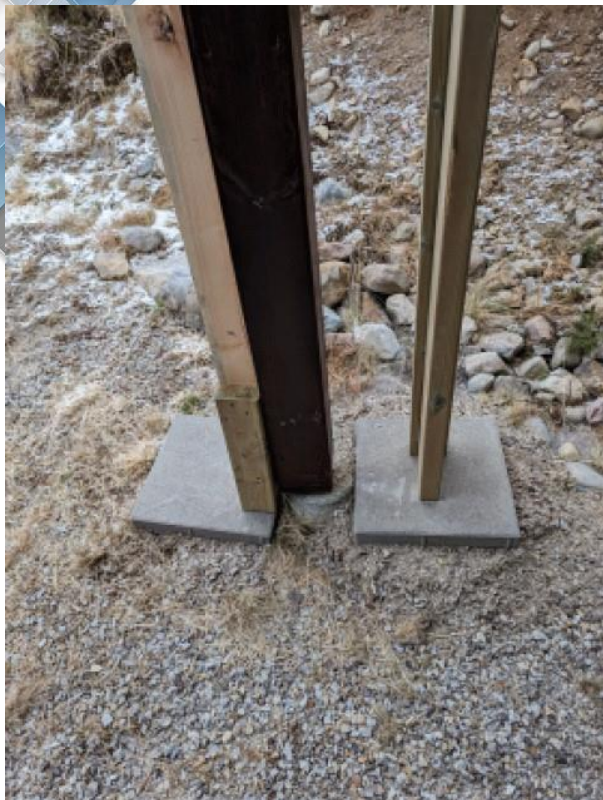
Det er påvist synlige skader og/eller skjevheter på fundamentet.

Merknader: Det ble registrert skjevheter på det ene søylefundamentet til terrassen i 2-etasje.

Dette skal utbedres til våren 2025, og bekostes av Brit Ianke Bækkevold.

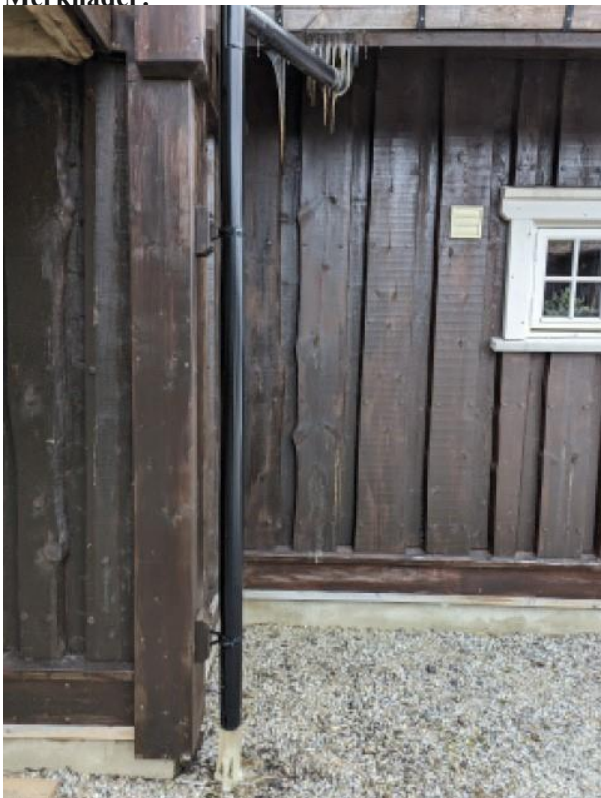
Det ser ut til at takkonstruksjonen er en kompakt løsning uten lufting, som er utsatt for istapper ved renne/nedløp.

Det ble registrert istapper og is i taknedløp, med dertil skader på nedløp.

Monter taknedløpet med skjøten ut i fra veggen.

Event. montering av varmekabel i nedløpet, for å slippe is og frostsprengning.

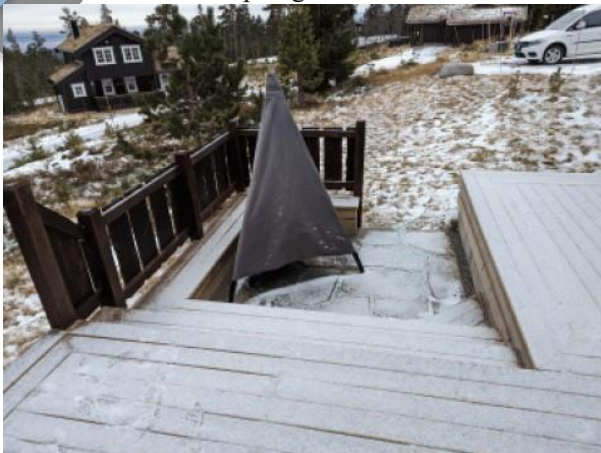
Det er påvist svekkelser i forankring eller understøtting.

Merknader: Det ene søylefundamentet til terrassen i 2-etasje er skjevt og skal skiftes ut til våren. Rekkverk på deler av terrasse ifbm. bålpanne er mangelfullt og for lavt. Det er krav til rekkverkhøyde på 90cm, der det er 50cm eller mer ned til terrenget. Noe vedlikehold må påregnes.

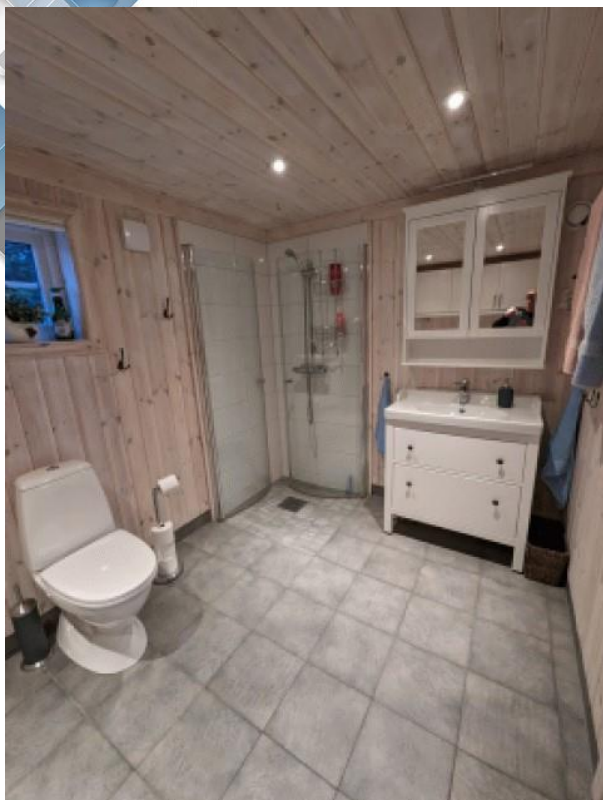
Merknader: Vindu av trematerialer og trepanel er i våtsonen. 1m fra dusjdør er våtsonen. Det ble foretatt fukt søk på utsatte steder vegg, uten å registrere for høye fuktverdier.
