# Tilstandsrapport

Leilighet

Bygdinvegen 3741 D, 2953 BEITOSTØLEN

Rapportdato: 21.08.2025

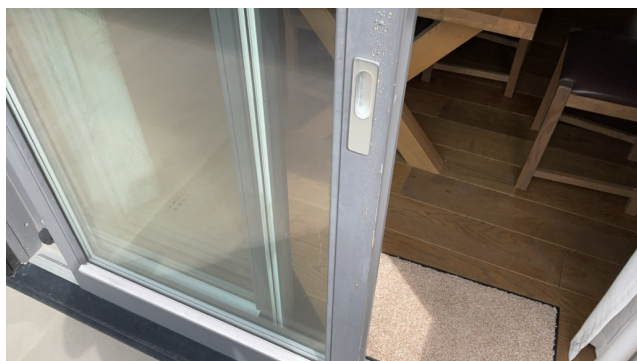
Bemerket kvaeutslag med etterhvert påregnes vedlikeholdsbehov

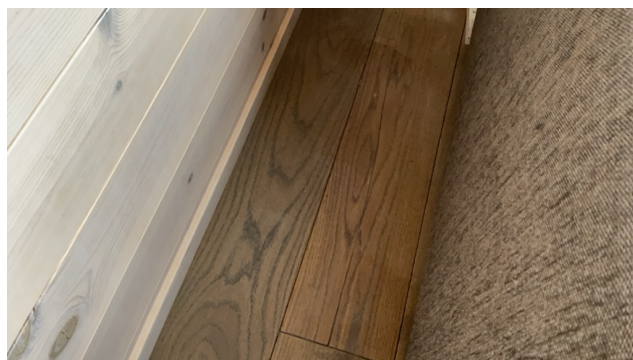
Registrert sprek i et gulvbord, ansees ikke som umiddelbart tiltaksbehov

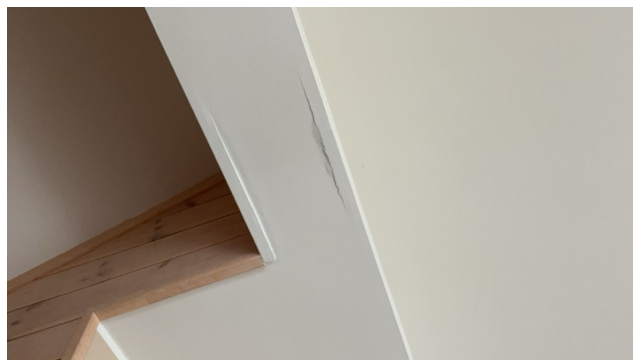
Sprekk i plate fra himling i entre

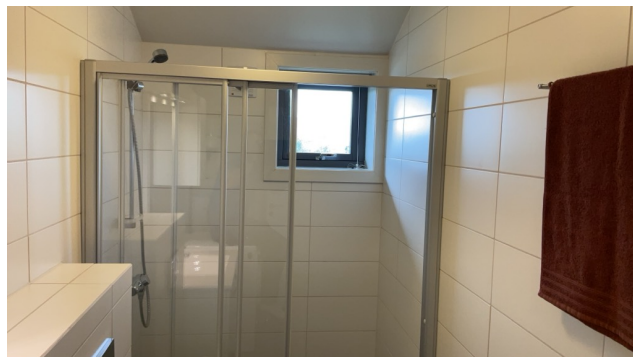
- Det er vindu/dør med ikke fuktbestandige materialer i våtsonen (ved vask, dusj, badekar, osv.), løsningen eller byggematerialet er uegnet.

Vindu nær dusj er plassert i våtsone

- Uegnede materialer må fuktbeskyttes/utskiftes.
- Dersom det ikke gjøres tiltak, kan dette medføre oppfukning, oppsvelling og forringelse av materialer over tid og fuktskader på tilstøtende konstruksjoner.

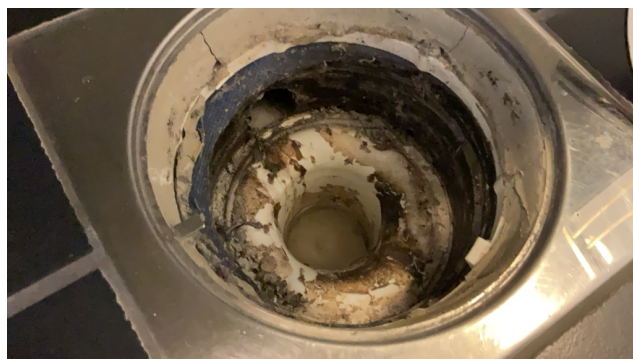
Fra hjelpesluk var det synlig tettesjikt under klemring

- Det må foretas tiltak for å lukke avviket.

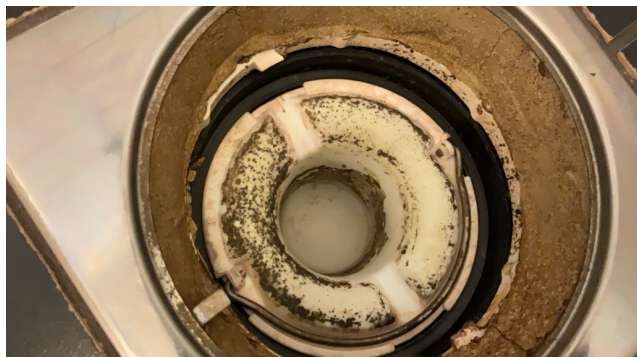
Fra hovedsluk var det synlig tettesjikt under klemring men ikke helt ut i sluk og bør kontrolleres overgang

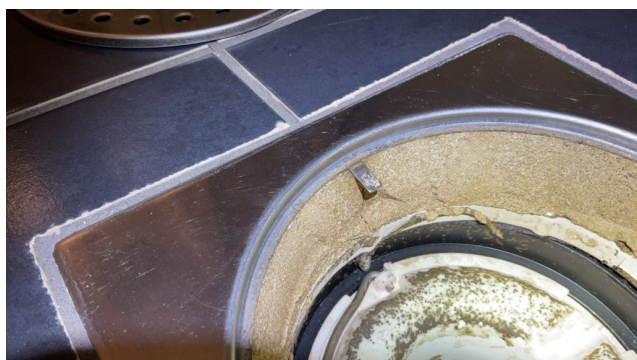
Skrue på klemring ligger ikke riktig og er skrudd ut i sluk

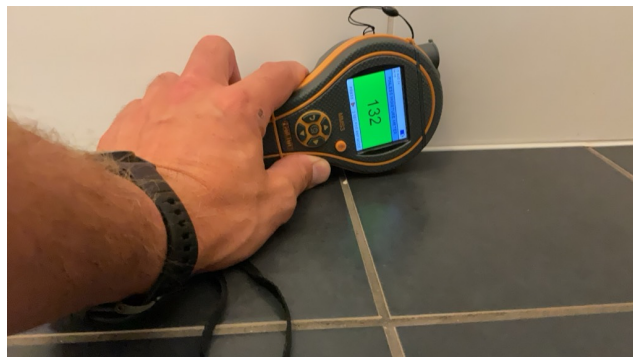
Hulltaking er ikke foretatt da det ikke er fysisk mulig pga tilliggende konstruksjoner som er naboseksjon og yttervegg.

Ved overflatesøk i utsatte områder i dusjvegg var det ikke fuktutslag

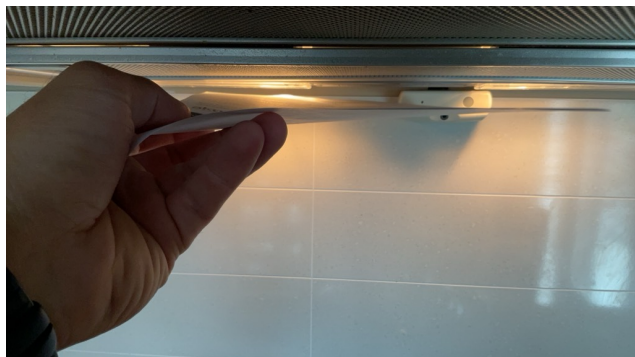
Begrenset avtrekk ved funksjonstest ved bruk av papirark

Må foretas tiltak for å lukke avvik.
