Tilstandsrapport

Boligbygg med flere boenheter

Furubakken 5 , 5057 BERGEN

Rapportdato: 12.05.2026

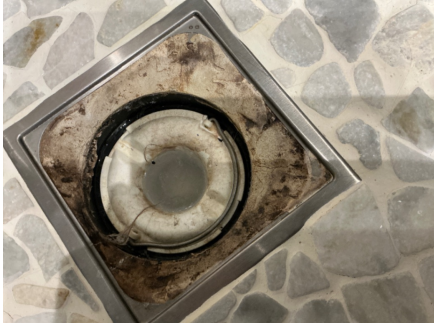
TG 1 Sluk, membran og tettesjikt

Det er plastsluk og smøremembran med ukjent utførelse.

Membranen ligger skjult i konstruksjonen og kan ikke kontrolleres på samme måte som synlige bygningsdeler. Tilstanden til membranen vurderes etter alder og forventet gjenstående levetid

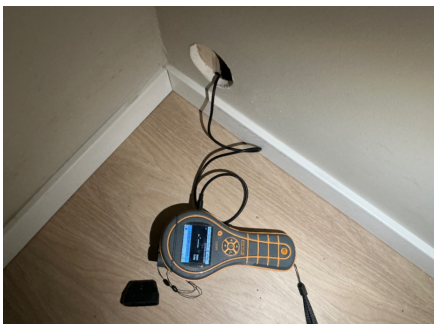
! TG 0 Tilliggende konstruksjoner våtrom

Hulltaking er foretatt uten å påvise unormale forhold. Hulltaking er foretatt ved/i Entre. Fuktkvotemåling (vekt%) i konstruksjonen ble målt til 0.
