Tilstandsrapport

Enebolig
  Nesveien 401, 3158 ANDEBU
  SANDEFJORD kommune
  # gnr. 285, bnr. 13

Befaringsdato: 13.08.2024

Autorisert foretak: Drammen Takstsenter AS

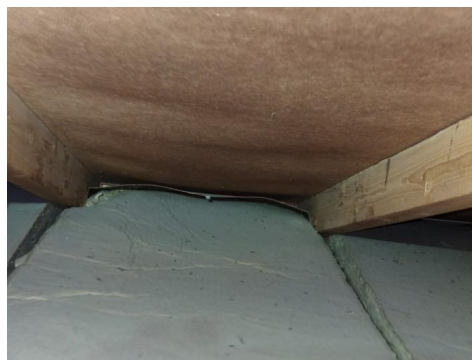
- Det er liten lufting i nedre kant av konstruksjonen.
- Det er påvist fuktskjolder i undertak/takkonstruksjon.

Lite luft i nedre del av konstruksjon.

Luftespalter i nedre del av konstruksjon må rettes opp da de ikke fungerer optimalt.
Det bør monteres lufteventiler i gavler.

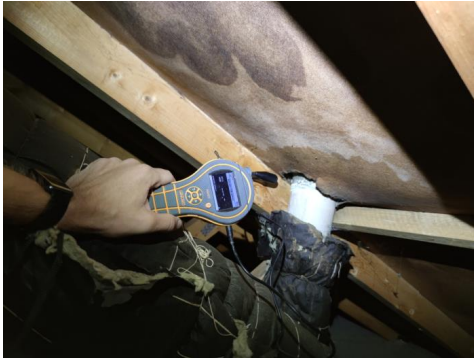
Påvist fuktskjolder i undertak rundt luftehatt. Ikke målt noe unormalt med fukt på beforing.

Eldre fuktskjolder rundt luftehatt. Ikke målt noe unormalt med fukt.

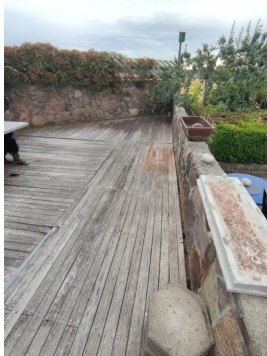
Høyde på rekkverk ved balkonger skal være minimum 1,0 m etter dagens krav.
Det er 17 cm mellom liggende rekkverksbord. Avstand mellom horisontale bord skal være maksimalt 2 cm etter dagens krav.
Det er ingen synlig tettesjikt/membran på balkong. Kun betonggulv med bra fall.
Platting øst for boligen har omfattende skjevheter og råteskader i konstruksjonen. Dette gir TG 3.

Platting med omfattende skjevheter og råteskader.

Det bør monteres tettesjikt/membran på balkong for å unngå evt. lekkasje i underliggende kjellerrom.
Platting mot øst må skiftes ut.

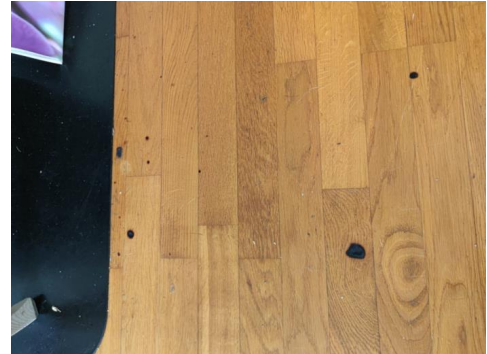
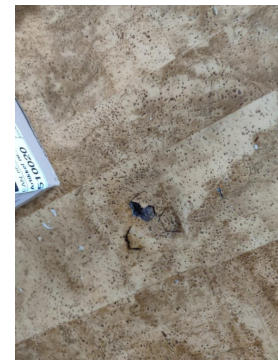
De fleste overflater er fra byggeår, og det er stedvis en del bruksslitasje.
Det er svimerker på parkettgulv foran peisovn i stue.
Skade på gulvbelegg på kjøkken der kjøleskapet har vært plassert.

Det bør påregnes kostnad for oppgraderinger/fornyelser av overflater.

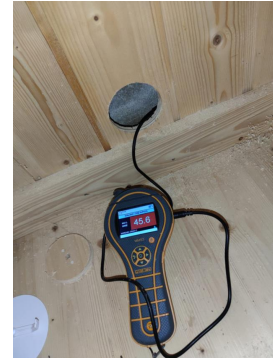
Hulltaking er foretatt fra verksted og det er påvist avvik i konstruksjonen. Det ble målt vektprosent på over 25 % i bunnsvill.

Treverk skal ha fuktinnhold lavere enn 15 vektprosent. I treverk med fuktighet over 17 vektprosent øker faren for råte og muggsoppvekst dramatisk. Hvis fuktinnholdet ligger over 25 vektprosent, er allerede muggsoppen dannet.

Målt høye fuktverdier i bunnsvill.

Det anbefales en oppgradering av utvendig fuktsikring av grunnmur og drenering.

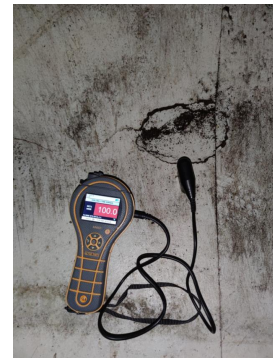
I kjellebod under trapp er det registrert omfattende synlige fuktskader i tilfarergulv. Spongulv er råttent og trolig underliggende bjelkelag.

Høye fuktverdier i tilfarergulv i bod under trapp.

Kostnadsestimat gjelder for fjerning av organiske materialer.

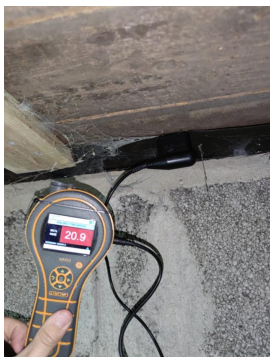
Det er fuktig miljø i krypkjeller, dette kommer trolig av manglende fuktsperre på bakken og sviktende utvendig drenering, samt noe fall mot bygning fra gårds plass.

Målt høye fuktverdier i trepanel.

- Fuktsperre på bakken bør etableres.

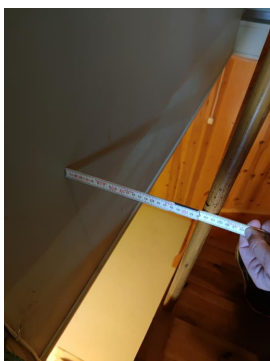
Åpning på side av trapp på 22 cm.

- Det er ikke krav om utbedring av åpninger opp til dagens krav.
- Håndløper må monteres på vegg for å tilfredsstille krav på byggetidspunktet.

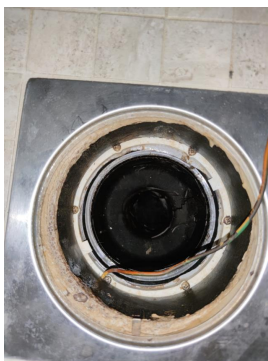
Sluk i dusj.

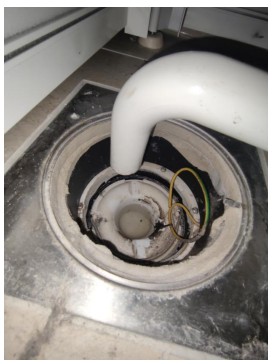
Sluk under badekar.

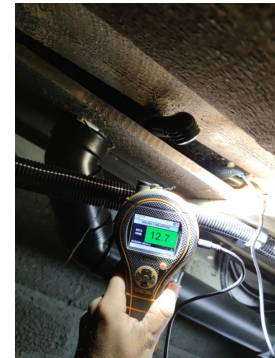
Fuktmåling er foretatt i bjelker ved sluk fra krypkjeller uten å påvise unormale forhold.

Målt vektprosent på 12,7% som er tørt tre.

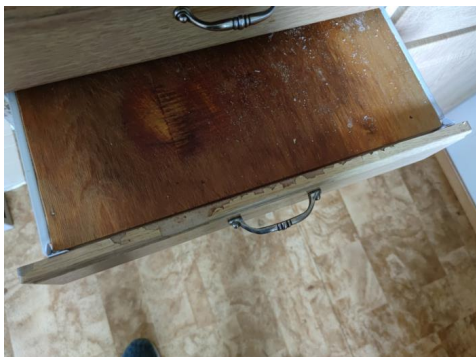
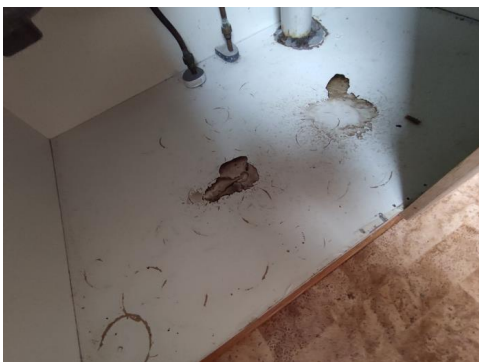
Fronter bærer stedvis preg av elde/slitasje, stedvis løs og skadet folie på fronter.

Noe fuktsveller i skrog.

Tegn til lekkasje i bunnplate fra avløp under vaskekum.

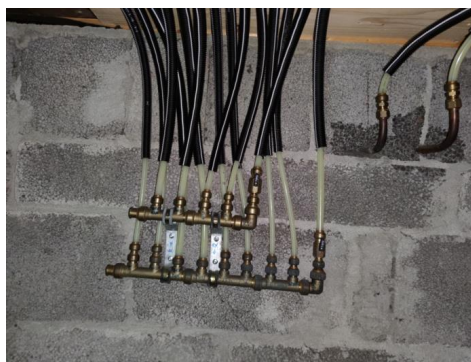
Avvik gjelder kobberrør fra byggeår. Antatt normal levetid for kobberrør er 25-50 år.

Samlestokk i krypkjeller.

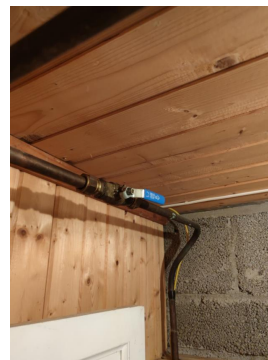
Hovedstoppekrane i bod.

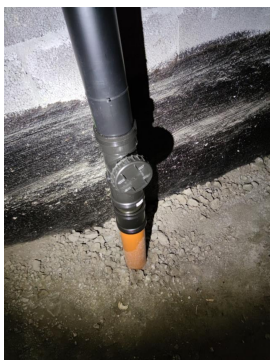
Stakeluke i krypkjeller.
