# Mellomveien 24D 7067 TRONDHEIM

## Tilstandsrapport Eierskifte

| Rapportdato: | 15.1.2026 (Gyldig til 15.1.2027) |

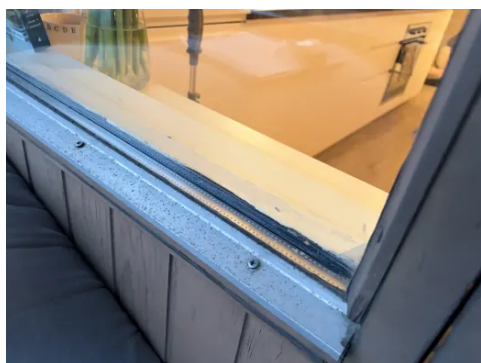
Vindu ved balkong.

| Vinduer og spesielt balkongdør har synlige utvendig slitasjeskader. Med bakgrunn i alder vil det være risiko for at flere vinduer vil blant annet punktere. | |

| Utskiftning av vinduer og balkongdør anbefales. | |

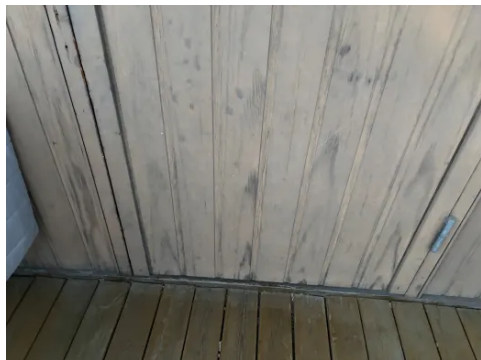
Balkongdør.

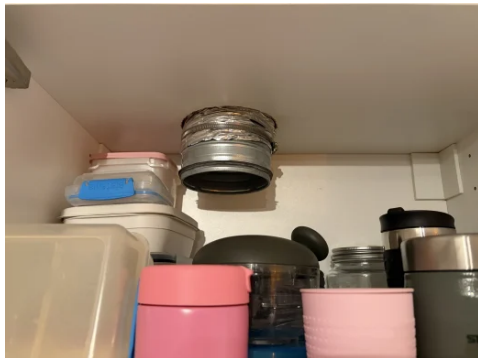
## 6.4 Kjøkken

| Innredningen opplyses oppgradert i 2019 og fremstår uten skader. | |

| Type avtrekk | Omluftsvifte (kullfilter) |
|---|---|
| Avtrekket fungerte etter en enkel test. Det er ikke etablert forsert avtrekk (mekanisk avtrekk) over stekesonen. Det er etablert luftør over tak, men eier opplyser at ved bruk blir det u-lyd. Dette til orientering. | |

| Type avtrekk | Omluftsvifte (kullfilter) |
|---|---|
| Videre undersøkelser anbefales. | |

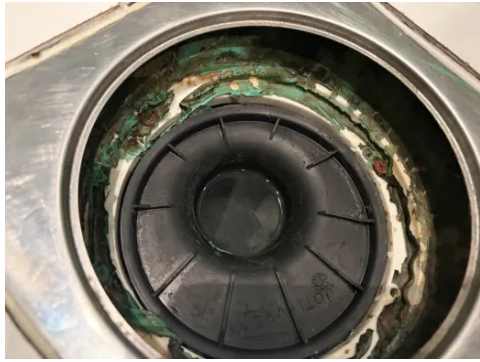
| Badet ble oppgradert av tidligere eier i 2019. | |

Fallforhold til sluk, og høydeforskjell mellom topp sluk og topp membran ved dør er tilfredsstillende.
