Tilstandsrapport

Tomannsbolig

Tjeldveien 4 B, 4318 SANDNES

Befaringsdato: 29.10.2024

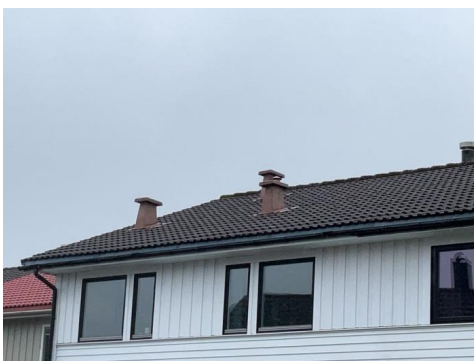
- Tidspunkt for utskiftning av takteking nærmer seg.
- Overvåk tilstanden jevnlig. For å få tilstandsgrad 0 eller 1 må tekkingen skiftes ut, men tidspunktet for når dette er nødvendig er vanskelig å si noe om.

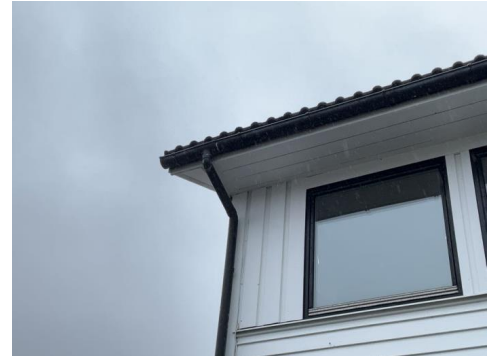
! TG 2 Nedløp og beslag

Renner og nedløp i plast.

- Overvåk tilstanden jevnlig. For å få tilstandsgrad 0 eller 1 må beslag/renner/nedløp skiftes ut, men tidspunktet for når dette er nødvendig er vanskelig å si noe om.

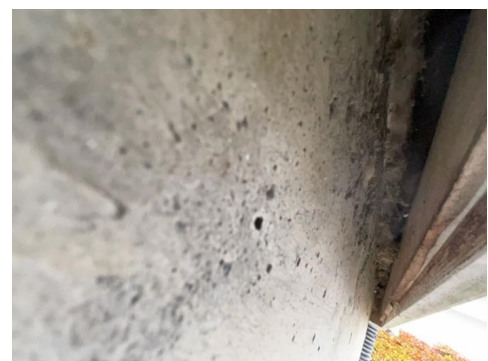
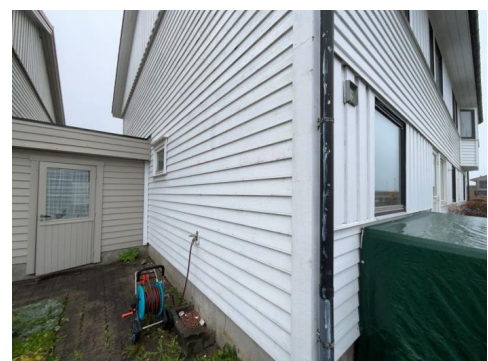
! TG 2 Veggkonstruksjon

- Det er ingen eller liten lufting i nedre kant av kledning mot grunnmur.
- Det er påvist spredte råteskader i bordkledningen.

Det er registrert råteskader i bordkledning i 2. etasje på vegg ved stuevinduer, og liten lufting i underkant kledning under baderomsvinduet.

- Råteskadet trekledning må skiftes ut.
- Det bør foretas tiltak for å bedre lufting av kledningen.

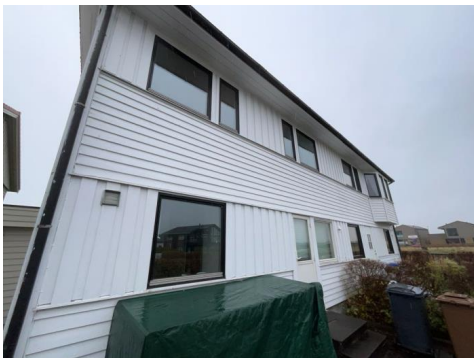
Et nyere vindu i 1. etasje.

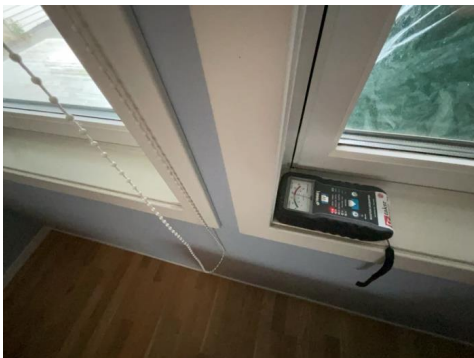
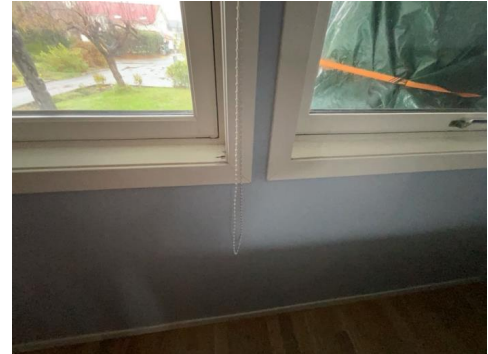
- Det er påvist at enkelte vinduer er vanskelig å åpne/lukke.
- Trevirket i vinduene har stedvis høyt fuktnivå.

Det er påvist høyt fuktnivå i foringer i vindu i stort soverom.

Høyt fuktnivå i disse to vinduene.

- Det må påregnes noe vedlikehold og at enkelte vinduer må skiftes ut.

Årsaken til fukten må avdekkes og utbedres for å unngå skader i vinduer.

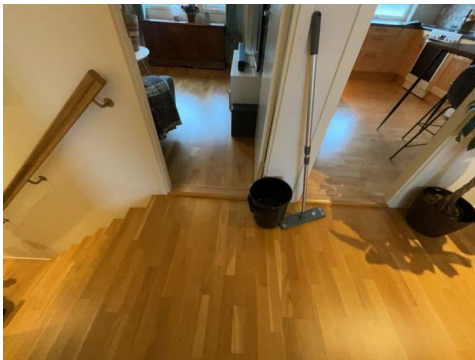
Det er registrert varierende knirk i parkett i 2. etasje.

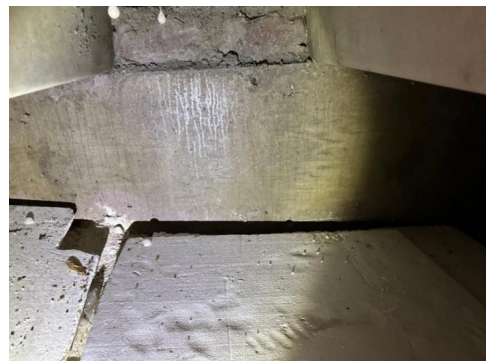
Fukt på innvendige flater på ringmur i krypkjeller.

- Bedre ventilering må etableres.

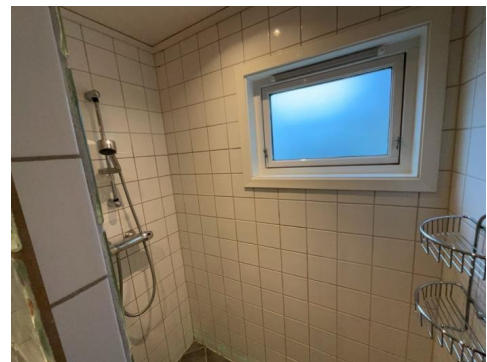
! TG 2 Overflater vegger og himling

- Det er påvist at flisfuger har riss/sprekker.
 - Det er vindu/dør med ikke fuktbestandige materialer i våtsonen (ved vask, dusj, badekar, osv.), løsningen eller byggematerialet er uegnet
- Det er registrert sprekk i en flis i dusj.

- Uegnede materialer må fuktbeskyttes/utskiftes.

Skadet flis bør vurderes skiftet.

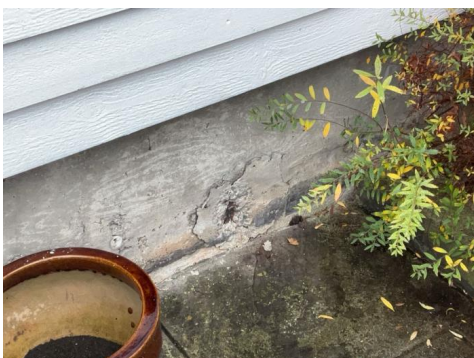
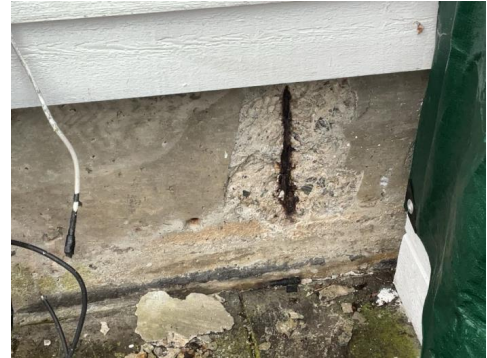
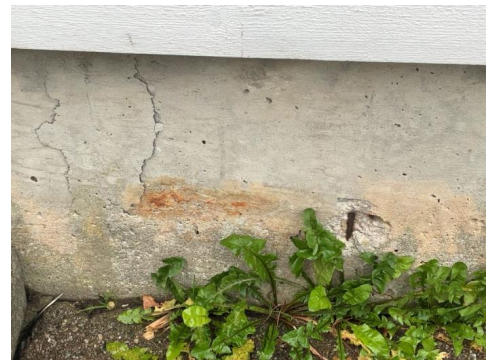
- Grunnmuren har sprekkdannelser.

Det er påvist rustsprengning i armeringsjern i grunnmuren på flere steder.

- Lokal utbedring må utføres.
