# Tilstandsrapport

Fritidsbolig

Løefjellvegen 37, 4748 RYSSTAD

Befaringsdato: 03.06.2025

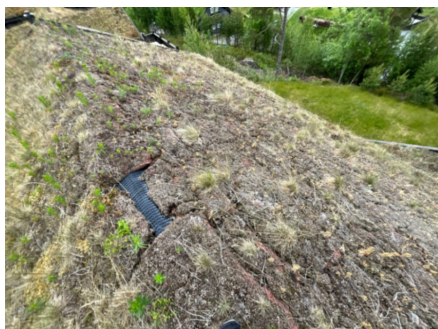
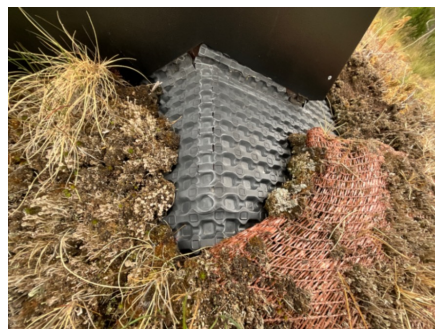
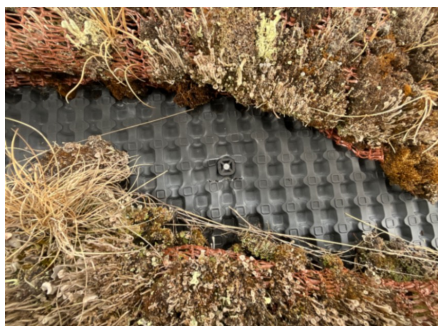
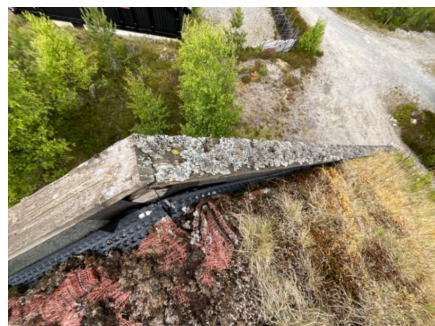
Det er sprekker i Platon undertaket, avviket kan gjøre at fukt/vann trenger inn i konstruksjonen. Årsak til avviket er sannsynligvis at torven trekker Platon nedover og spiker som fester Platon vil da lage hull i undertaket.

Avviket kan gjøre store omfattende skader da slike små lekkasjer er vanskelig å se før det er store råteskader i taket.

Det bør gjøres lokale tiltak, hele taket bør sjekkes for sprekker da spesielt i front av taket der det mangler torv.

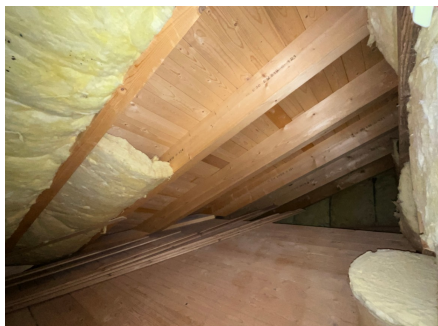
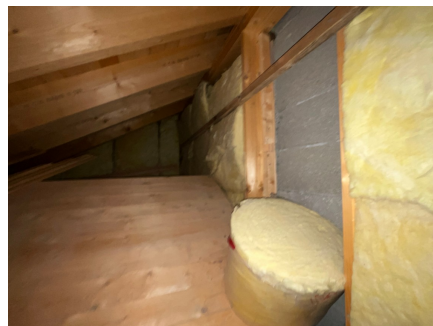
## TG 2 Takkonstruksjon/Loft

- Det er fra loft/kryploft påvist indikasjoner på at det er punktering av dampsperre, som medfører svekket effekt av dampsperrfunksjonen.
- Deler av taket mangler isolasjon.
- Innvendig fuktsperre er ikke tilstrekkelig tett.

Fare for kondens og stort varmetap, dette kan gi skader i undertaket.

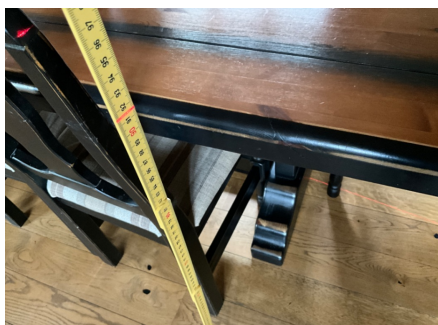
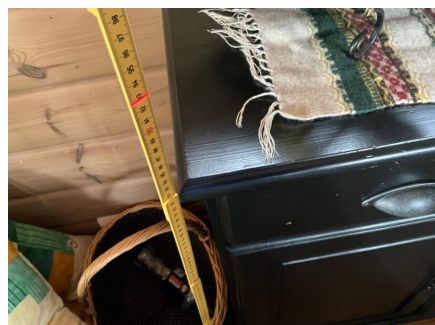
- Det er målt høydeforskjell på mellom 15-30 mm gjennom hele rommet. Tilstandsgrad 2 gis med bakgrunn i standardens krav til godkjente måleavvik.

For å få tilstandsgrad 0 eller 1 må høydeforskjeller rettes opp. Det vil imidlertid sjelden være økonomisk rasjonelt som et enkeltstående tiltak i en hytte som dette. Dersom bygget en gang skal renoveres, kan man vurdere slike tiltak

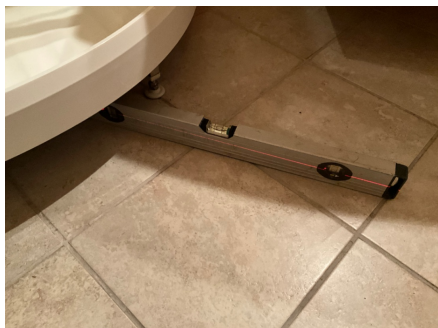
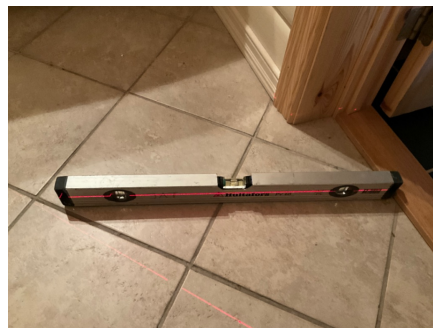
Gulv, vegger og tak som kommer til å bli utsatt for vannsøl, lekkasjevann eller kondens, skal utføres med fuktbestandige overflatematerialer.

Motfall på deler av gulvet.

Kostnad er satt for nytt lag fliser.

**Kostnadsestimat: 10 000 - 50 000**

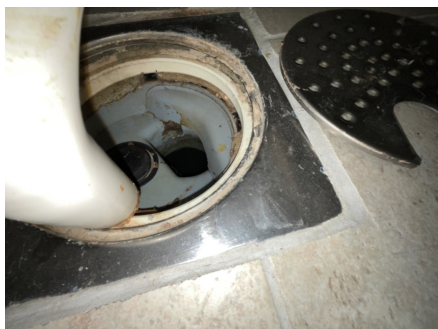
- Uten membran/tettesjikt er det høy risiko for at vann trenger gjennom konstruksjonene og kan medføre fuktskader.

Kostnad er satt for etablering av membransjiktet på et normalt bad.

**Kostnadsestimat: 10 000 - 50 000**

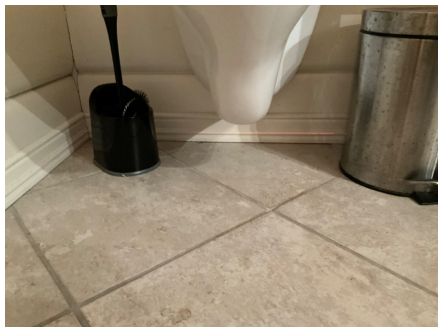
- Det er ikke påvist tilfredsstillende løsning for å synliggjøre lekkasje fra innebygget sisterner.

- Ved implementering av innebygget sisterner var det ikke krav om lekkasjesikring, konstruksjonen bør jevnlig observeres.
- Uten dreneringsløsning/lekkasjesikring kan lekkasjer pågå over lang tid uten å bli oppdaget. Dette kan føre til omfattende fuktskader i omkringliggende byggematerialer.

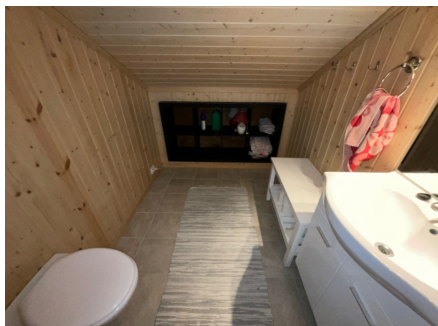
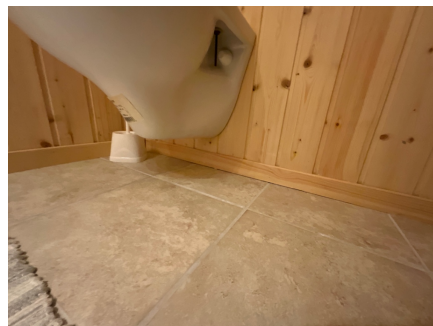
- Det er ikke påvist tilfredsstillende løsning for å synliggjøre lekkasje fra innebygget sistene.
- Toalettrom har kun naturlig avtrekk fra rommet, NS 3600 krever mekanisk avtrekk for å kunne gi TG 0/1.

- Mekanisk avtrekk bør etableres på toalettrom.
- Uten dreneringsløsning/lekkasjesikring kan lekkasjer pågå over lang tid uten å bli oppdaget. Dette kan føre til omfattende fuktskader i omkringliggende byggematerialer.

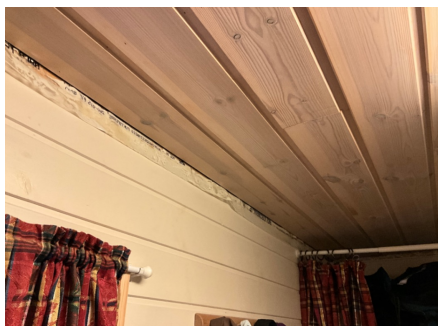
Rommet er ikke bygd for å tåle lekkasjer fra rør.

Mangler list i taket.

Anbefaler å montere vannstopppventil, eventuelt tett oppkant slik at lekkasjer renner til sluken.

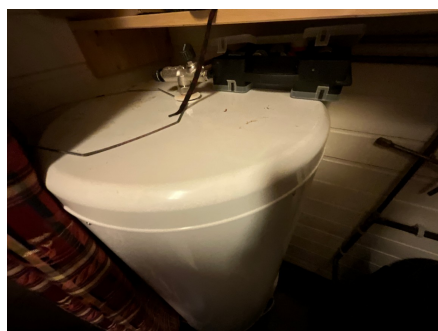
Den elektriske tilkoblingen med stikkontakt kan medføre økt fare for brannutvikling, grunnet belastningen tilkoblingen utsettes for.

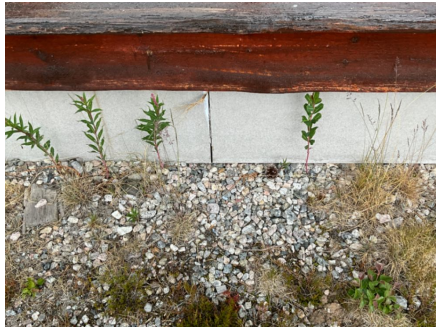
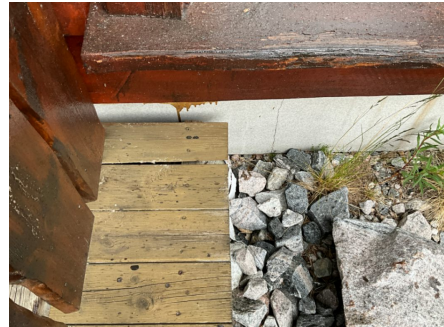
- Grunnmuren har sprekkdannelser.
- Det er plastisolasjon som ikke er dekket av brannhemmende materiale i henhold til krav.

- Lokal utbedring må utføres.

Lokal utbedring med fug mellom elementene.
