Tilstandsrapport

Firemannsbolig

Aamodtalleen 8, 2008 FJERDINGBY

Befaringsdato: 24.03.2025

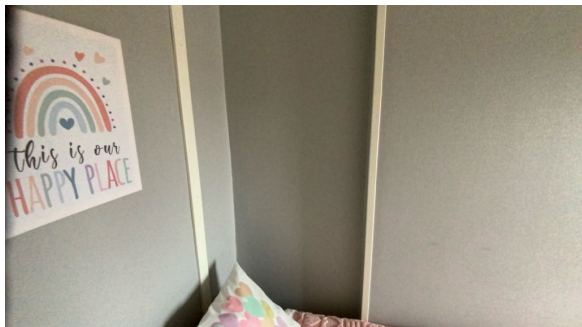
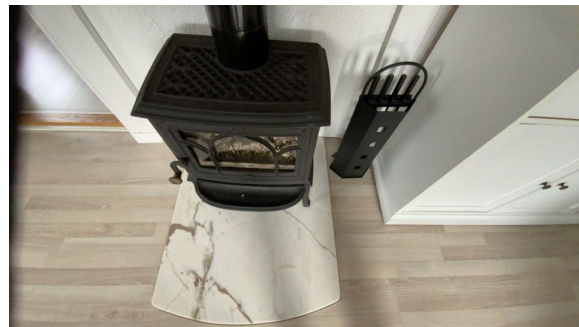
Når en vegg støter mot en teglskorstein, må røykløpets indre flate være minst 230 mm fra brennbart materiale i veggens endeflate. Eventuelt må man på annen måte sikre at temperaturen på brennbart materiale nær skorsteinen ikke overstiger romtemperaturen med mer enn 65 °C. Det gjelder også mot skap, kleskott, søppelrom o.a. Gulvbord, parkett, himlingskledning samt listverk kan likevel legges inntil skorsteinen hvis skorsteinen har minst 20 mm puss, og det mellom puss og treverk er et lag ubrennbare plater med varmemotstand på minst 0,02 m²K/W.

Kostnadsestimat: 10 000 - 50 000

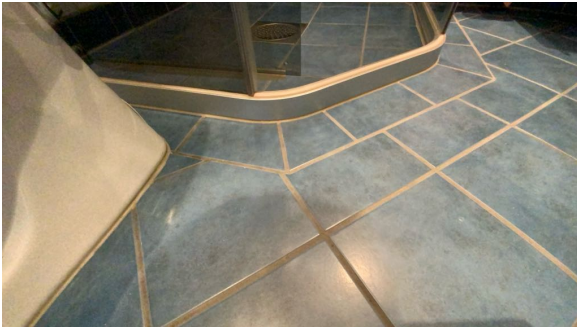
- Det er påvist at høydeforskjell fra topp slukrist til gulv/synlig topp membran ved dørterskel er mindre enn 25 mm.
- Det er påvist avvik i fallforhold til sluk i forhold til krav i forskrift på byggetidspunktet.
- Det er avvik:

- Det må foretas utbedring av fallforhold.
- Tiltak:

Manglende eller utilstrekkelig fall kan føre til at vann ikke ledes effektivt til sluk, noe som kan resultere i vannansamling og potensielle vannskader på gulv og vegger. Det må etableres en spalteåpning mellom dusjvegg og gulv, slik at det er kontrollert avrenning til sluk for hele gulvet.

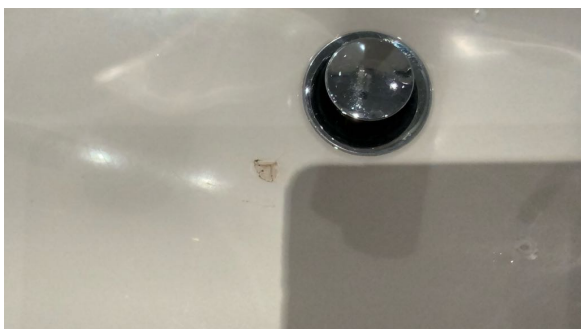
TE 2 Sanitærutstyr og innredning

- Det er påvist skader på innredning.

- Det er ikke behov for utbedringstiltak.

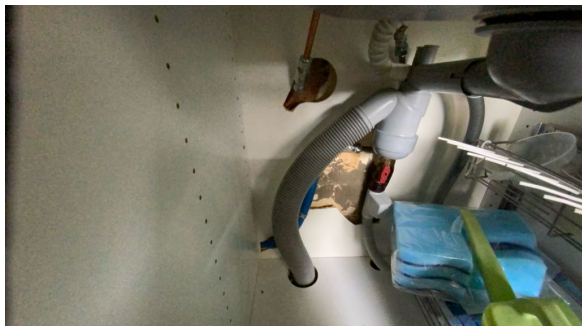
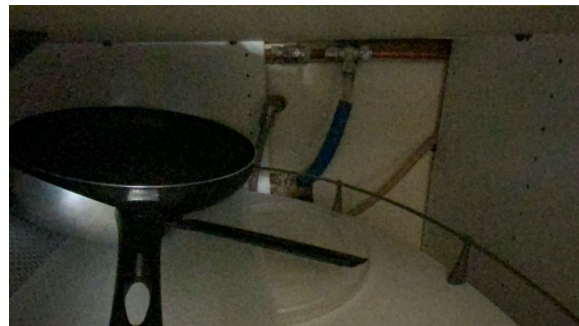
TG 2 Vannledninger

Vannlekkasjer på eldre rør er vanlig spesielt rundt koblinger. Rørproppleg som er av kobber virket tilfredsstillende på befaringsdagen. Mesteparten av anlegget ser ut til å være fra 2005 typen plastrør og tettemuffer må monteres på enden av varerør inne i kjøkkenbenk. Det er ikke krav til vanntett rørgjennomføring i vegg til tørre rom som kjøkken og toalettrom. Man bør likevel bruke veggbox i tørre soner. Veggboxen sørger for en vanntett avslutning av varerørene slik at eventuelt lekkasjevann dreneres via fordelerskap til vanntett golv med sluk. Veggboxen sørger i tillegg for et fastpunkt.

Kostnadsestimat: Under 10 000

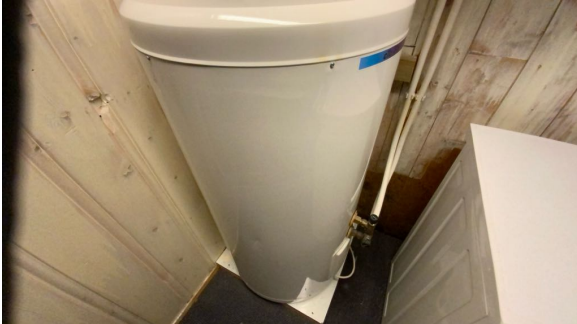
TG 2 Varmtvannstank

- Det er ikke behov for utbedringstiltak siden tanken fungerer i dag, men ut ifra alder kan skader plutselig oppstå på eldre tanker.

- Det bør etableres tilfredsstillende el-tilkobling etter gjeldende forskrift.

Gjeldende forskrift er etter dagens krav og Norsk standard 3600. Tanke på brannsikkerhet og varmegang i elektrisk kobling.
