Tilstandsrapport

📍 Ringveien 1 B, 4580 LYNGDAL

gnr. 155, bnr. 216

Tomannsbolig - Byggeår: 1991

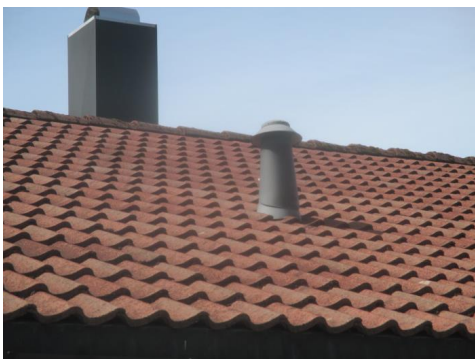
Deler av taktekingen.

- Overvåk tilstanden jevnlig. For å få tilstandsgrad 0 eller 1 må tekkingen skiftes ut, men tidspunktet for når dette er nødvendig er vanskelig å si noe om.

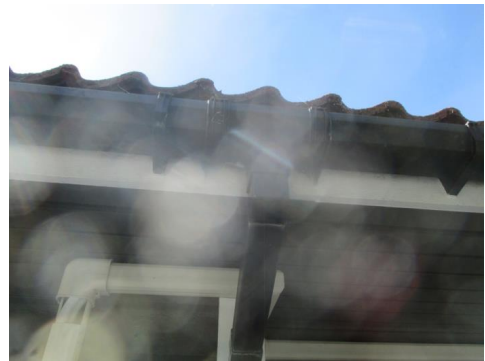
! TG 2 Nedløp og beslag

Deler av takrenner med tilhørende deler.

- Overvåk tilstanden jevnlig. For å få tilstandsgrad 0 eller 1 må beslag/renner/nedløp skiftes ut, men tidspunktet for når dette er nødvendig er vanskelig å si noe om.
- Det er ikke krav om utbedring opp til dagens krav.

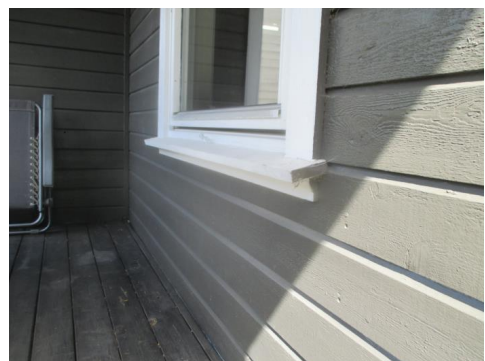
! TG 2 Veggkonstruksjon

- Det er avvik:
- Kledningen er noe soltørket og værslitt på de mest utsatte steder.

En del vedlikehold må beregnes med enkelte utskiftninger på noe sikt på grunn av normal slitasje og elde.

Deler av kledning med belistninger.

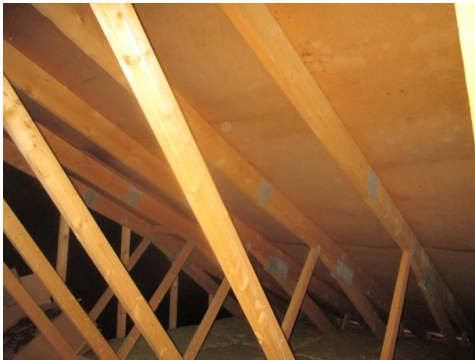
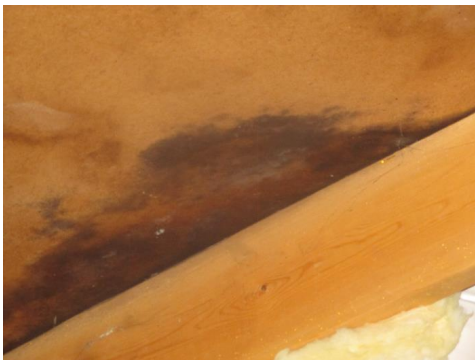
- Det er påvist fuktskjolder/skader i takkonstruksjonen.

Har vært en lekkasje i rundt luftehatt, som vises på undertaket av sutakplater.

Eldre fuktmerker i rundt luftehatt.

- Det må gjøres nærmere undersøkelser.

Det må tettes i rundt luftehatt eller byttes i sin helhet.

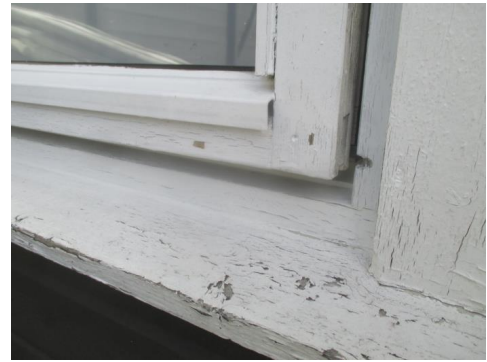
- Karmene i vinduer er slitte og det er sprekker i trevirket.

Trenger utvendig vedlikehold.

En del vedlikehold må beregnes på vinduer med enkelte utskiftninger på noe sikt på grunn av slitasje og elde.

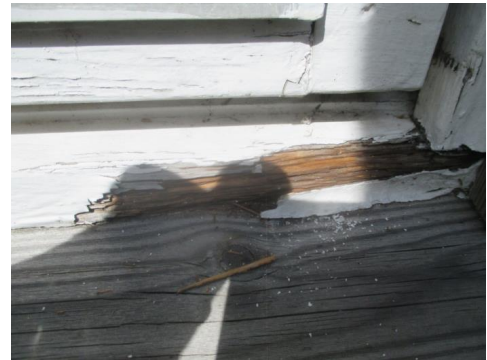
Utvendig skade på karm.

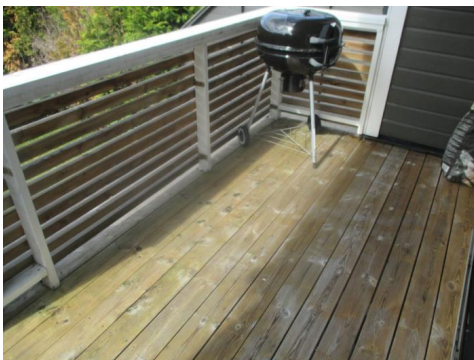
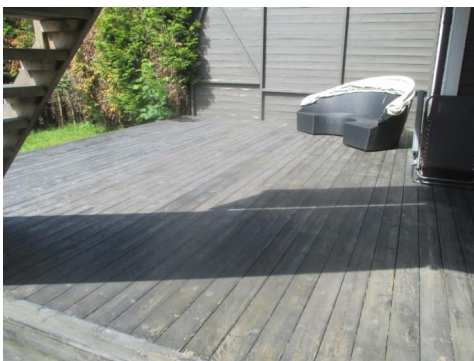
Deler av veranda.

Større terrasse

- Det er ikke krav om utbedring av rekkverkshøyde opp til dagens forskriftskrav.

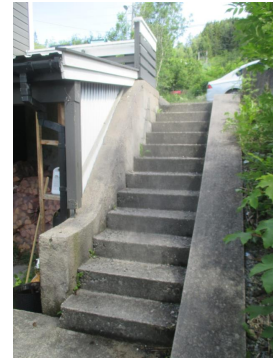
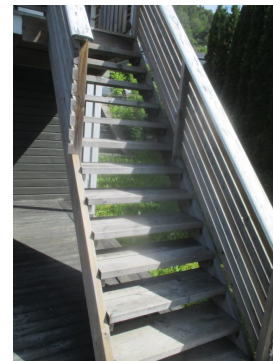
TG 3 Utvendige trapper

Utvendig støpt trapp.

Trapp til veranda.

- Rekkverk må monteres for å lukke avviket.

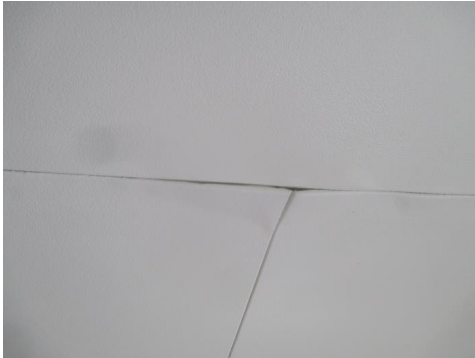
Eldre fuktmerker i himling i stue.

- Det er påvist fuktskader på overflater.

Eldre fuktmerker og noe svelling på himlingsplater i stue etter en eldre lekkasje.

Fungerer med dette avviket.

Fuktmerker og svelling i skjøter.

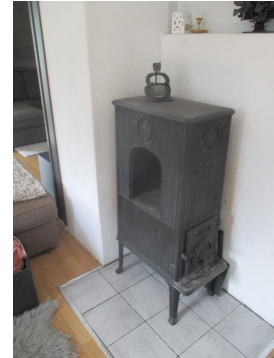
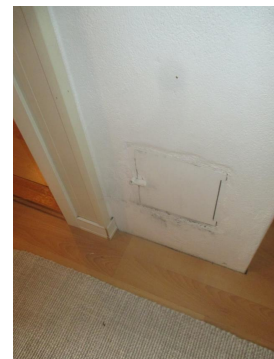
Vedovn i stue.

Sotluke i gangen i underetasjen.

- Det anbefales å montere ildfast plate under luker på pipe.
- Det må foretas tiltak for å lukke avviket.

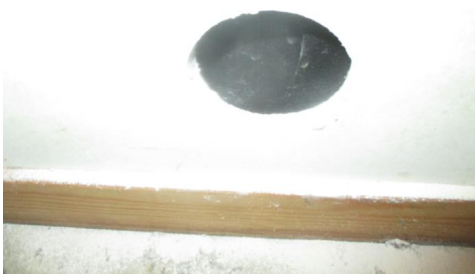
Hulltaking i utfored vegg i bod under trapp.

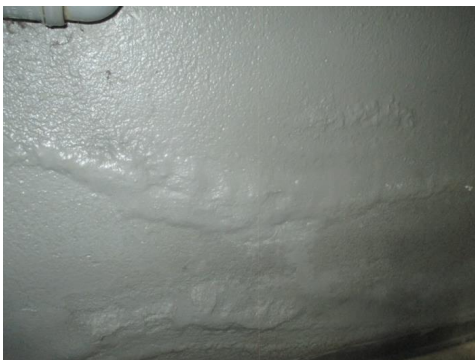
TG 2 Rom Under Terreng

Noe mindre fuktvandring ble registrert ved søk på pusset grunnmur på vaskerommet. Noe saltutslag og maling har løsnet i fra underlaget. Dette har ofte sammenheng med at det ikke ble brukt fuktsperre (plast) under fundamenter i denne byggeperioden, som gjør at det alltid vil kunne bli noe oppsug av jordfuktighet.

Noe fuktvendig i grunnmur på vaskerommet.

Det er viktig at ikke mer av grunnmur blir foret ut og lukket inne før årsaken til noe fuktighet er blitt utbedret.

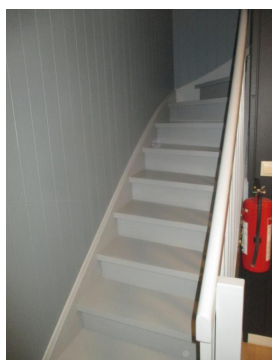
TG 2 Innvendige trapper

Malt trapp i mellom etasjer.

- Håndløper må monteres på vegg for å tilfredsstille krav på byggetidspunktet.

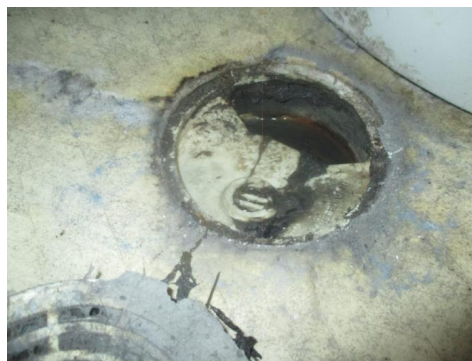
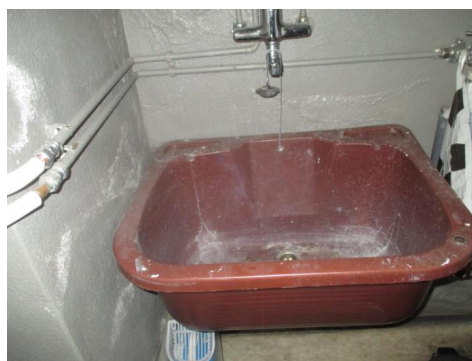
Eldre vaskerom i fra byggeåret som ikke vil kunne holde tett i overgang gulv og vegg ved en lekkasje.

Sluk ved bereder.

Eldre vaskeikum.

- Våtrommet må totalrenoveres. Alle forhold med tettesjikt, våtsone, sluk m.m. må dokumenteres.

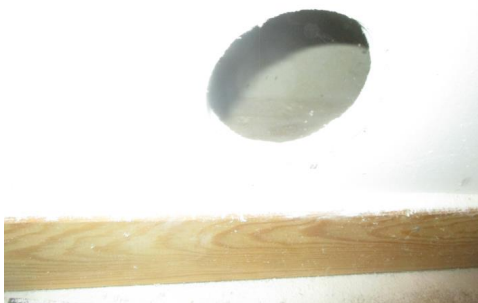
Hulltaking er foretatt i fra bod under trapp, uten å påvise unormale forhold. Måleresultat: 9,7 vektprosent.

Hulltaking i fra bod under trapp.

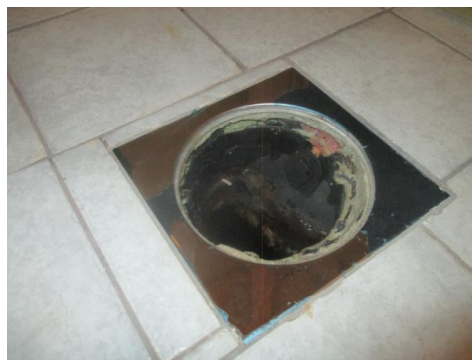
- Det er mulighet for at det kan forekomme vannlekkasje på våtrommet hvor vann ikke vil gå til sluk.

Sluk i dusjhjørne.

- Installering av tett dusjkabinett anbefales.
- Overvåk tilstanden jevnlig. For å få tilstandsgrad 0 eller 1 må tettesjiktet skiftes ut, men tidspunktet for når dette er nødvendig er vanskelig å si noe om.

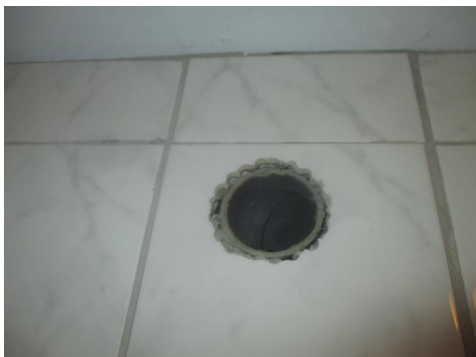
Ventilrist mangler.

- Elektrisk avtrekksvifte bør monteres for å lukke avviket.

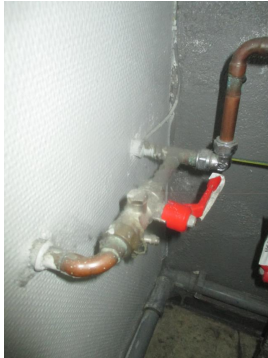
Innendig stoppekran bak bereder på vaskerommet.

- Det er ikke behov for utbedringstiltak siden anlegget fungerer i dag, men ut ifra alder kan skader plutselig oppstå på eldre anlegg.
- I forbindelse med oppgradering av våtrom vil det være naturlig med utskiftning av rør.

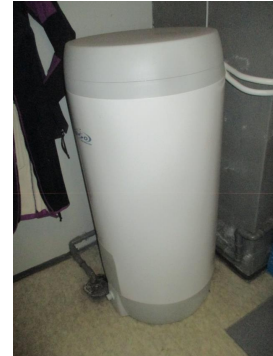
TG 2 Varmtvannstank

Nyere bereder er plassert på vaskerommet.

- Det bør etableres tilfredsstillende el-tilkobling etter gjeldende forskrift.

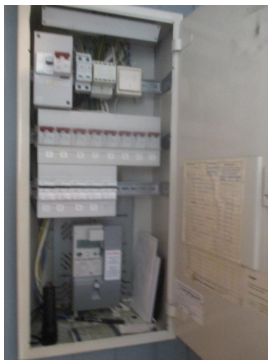
TG 2 Elektrisk anlegg

Sikringsskapet er plassert i entren og har merkede kurser. Det meste av anlegget er i fra byggeåret og har ingen åpenbare synlige skader/feil.

Sikringskapet er plassert i entren.

Ja En gjennomgang av noe eldre anlegg av fagfolk ved jevne mellomrom anbefales.

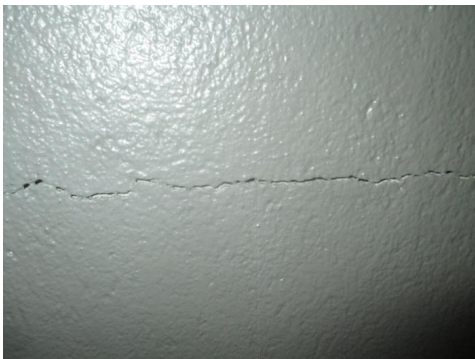
- Grunnmuren har sprekkdannelser.

Mindre sprekk i mellom blokker er synlig på vaskerommet.

Ingen ting tyder på at denne sprekk nå skal være aktiv.

Mindre sprekk på vaskerommet.
