**Lyngdal/Romskogen - Romslig  
halvdal av tomannsbolig med 3  
soverom og usjenert hage.**

# Lyngdal/Romskogen - Romslig halvdel av tomannsbolig med 3 soverom og usjenert hage

Befaringsdato: 19.06.2024

Rapportdato: 28.06.2024

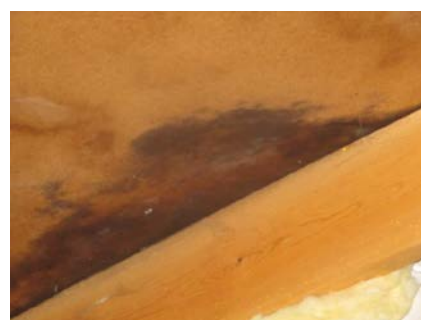
- Det er påvist fuktskjolder/skader i takkonstruksjonen.

Har vært en lekkasje i rundt luftehatt, som vises på undertaket av sutakplater.

Deler av takkonstruksjonen.

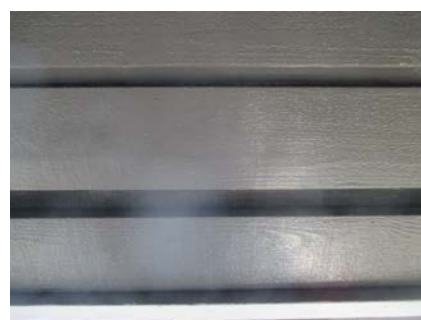
Eldre fuktmerker i rundt luftehatt.

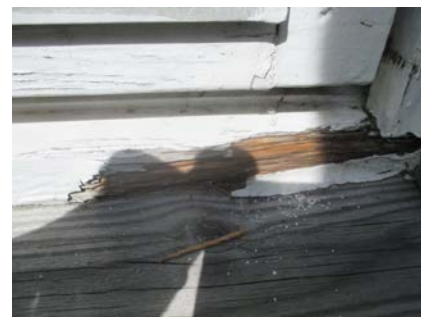
- Karmene i vinduer er slitte og det er sprekker i trevirket.

Utvendig skade på karm.

Trenger utvendig vedlikehold.

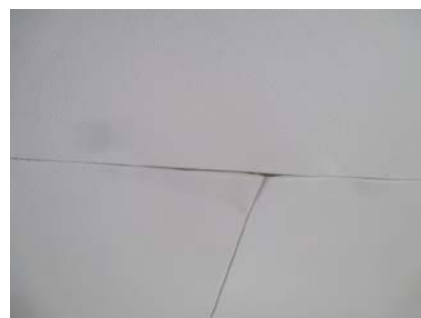
Eldre fuktmerker i himling i stue.

Eldre fuktmerker og noe svelling på himlingsplater i stue etter en eldre lekkasje.

Fuktmerker og svelling i skjøter.

Fungerer med dette avviket.

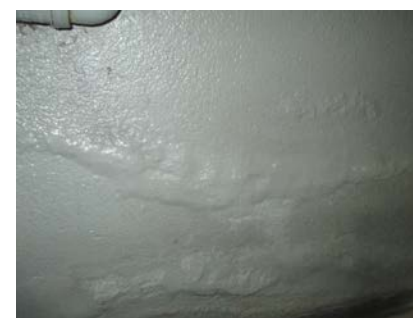
Noe mindre fuktvandring ble registrert ved søk på pusset grunnmur på vaskerommet. Noe saltutslag og maling har løsnet i fra underlaget. Dette har ofte sammenheng med at det ikke ble brukt fuktsperre (plast) under fundamenter i denne byggeperioden, som gjør at det alltid vil kunne bli noe oppsug av jordfuktighet.

Noe fuktvendig i grunnmur på vaskerommet.

Det er viktig at ikke mer av grunnmur blir foret ut og lukket inne før årsaken til noe fuktighet er blitt utbedret.

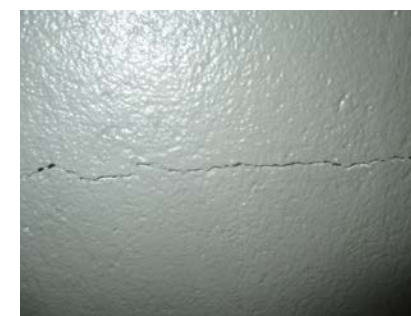
- Grunnmuren har sprekkdannelser. Mindre sprekke i mellom blokker er synlig på vaskerommet.

Mindre sprekk på vaskerommet.

Ingen ting tyder på at denne sprekk nå skal være aktiv.
