Tilstandsrapport

Halvpart av vertikaldelt tomannsbolig

Skeisstøa 109 B, 5217 HAGAVIK

Befaringsdato: 23.03.2025

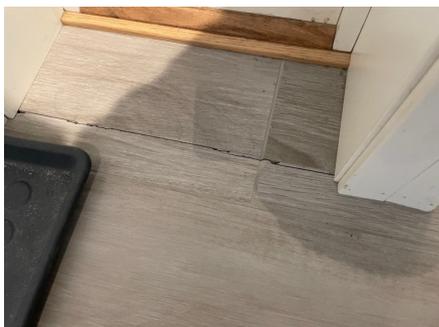
TG 1 Etasjeskille/gulv mot grunn

Gulvet er støpt på EPS (lastbærende isolasjon) og dampsperre.

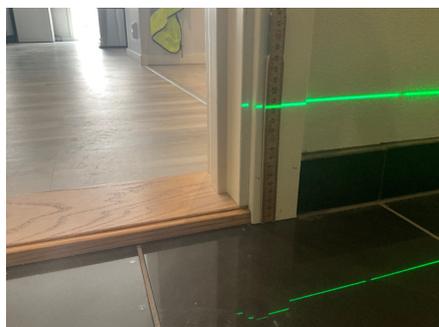
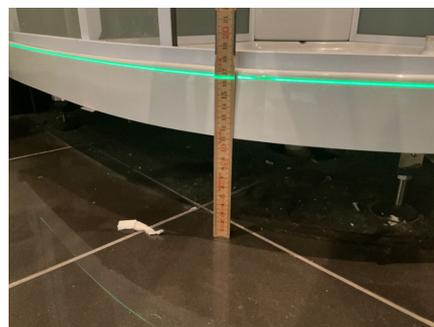
1. ETASJE > BAD (6,4 M²)

TG1 Sluk, membran og tettesjikt

Det ble foretatt hulltaking fra tilliggende rom mot dusjsone, uten å avdekke unormale fuktforhold.

Relativ luftfuktighet ble målt med probe. Den viste relativ luftfuktighet på 29,2% ved en temperatur på 20,9 grader.

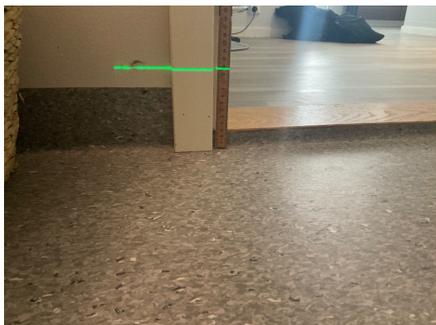
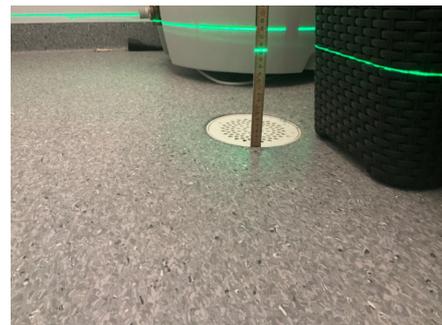
1. ETASJE > VASKEROM (4,6 M²)

TG1 Sluk, membran og tettesjikt

Hulltaking er ikke foretatt da områder hvor dette ville vært aktuelt, ikke var tilgjengelig pga. bygningsmessige hindringer. Det ble foretatt søk med fuktindikator, samt visuell inspeksjon uten at det ble registrert unormale forhold.

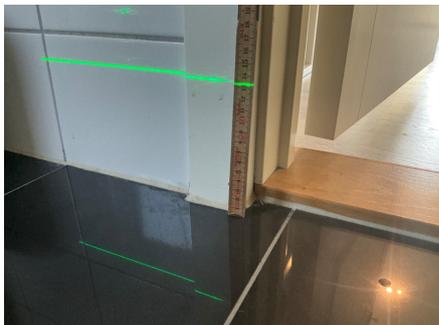
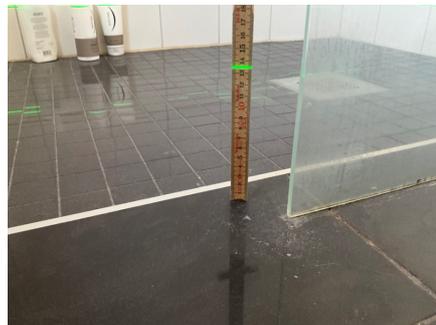
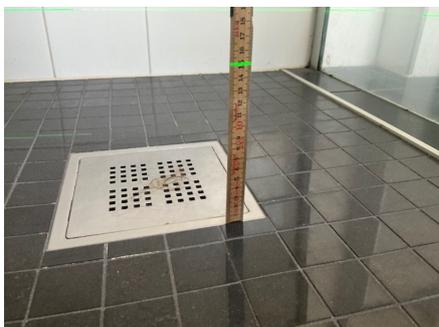
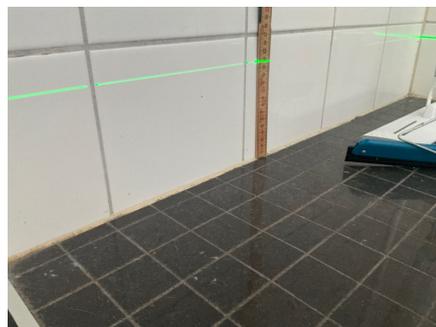
Det ble gjort visuell kontroll av overflater samt kontroll av bom (hulrom under fliser). Fallforhold ble kontrollert med høydelaser. Se kommentarer under avvik.

- Det er påvist avvik i fallforhold til sluk i forhold til krav i forskrift på byggetidspunktet.
- Slitasje på silikonfuger.

- Vær oppmerksom ved bruk. For å få tilstandsgrad 0 eller 1 må gulvet bygges om, for å få riktig fall til sluk. Det vil imidlertid sjelden være økonomisk rasjonelt som et enkeltstående tiltak. Ved en eventuell renovering, påse at våtrommet bygges med riktig fall til sluk
- Silikonfuger bør skiftes.

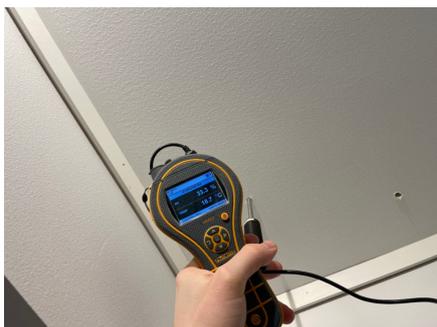
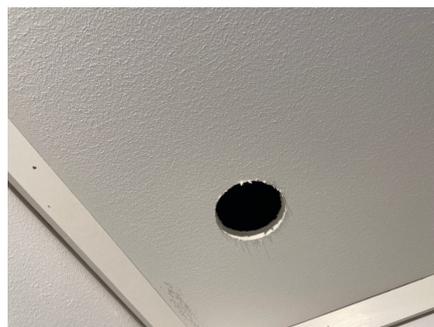
2. ETASJE > BAD (6,7 M²)

ⓘ TG1 Sluk, membran og tettesjikt

Det ble foretatt hulltaking fra underliggende rom mot dusjsone, uten å avdekke unormale fuktforhold.

Relativ luftfuktighet ble målt med probe. Den viste relativ luftfuktighet på 33,3% ved en temperatur på 18,7 grader.

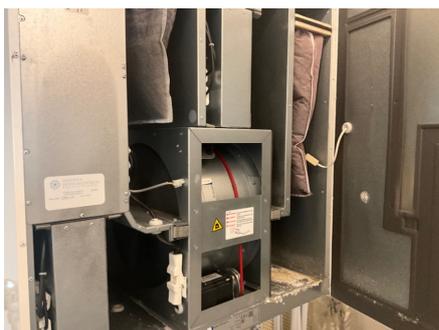
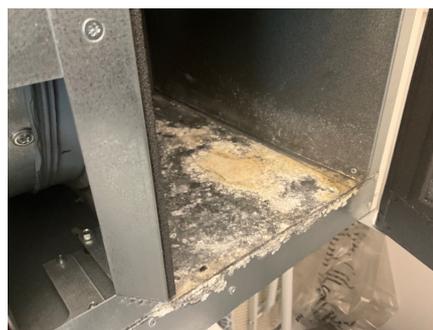
- Det er påvist andre avvik:
- Anlegget bærer preg av slitasje.

- Andre tiltak:
- Det bør gjøres service og vedlikehold på anlegget.

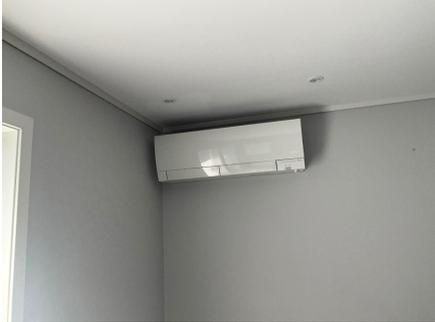
TG 1 Varmepumpe

Luft-til-luft varmepumpe fra Mitsubishi med innedel i stue/kjøkken.

Varmepumpe er kun enkelt, visuelt kontrollert (det er ikke gjort funksjonstest). Det er ikke opplyst om problemer med anlegget. Det anbefales å foreta jevnlig service og kontroll etter leverandørens anbefalinger.

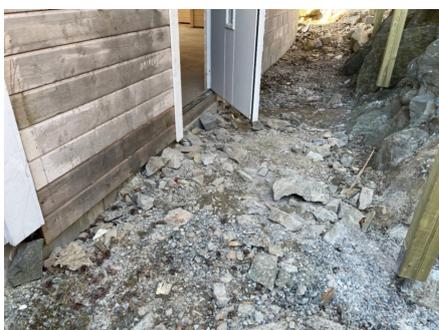
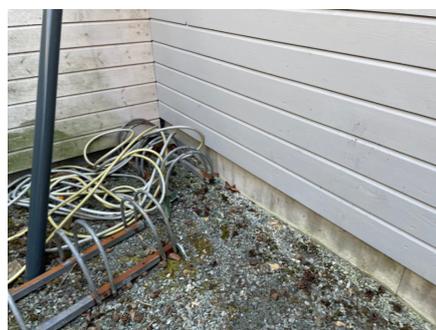
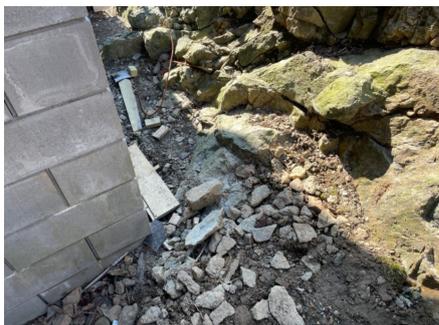
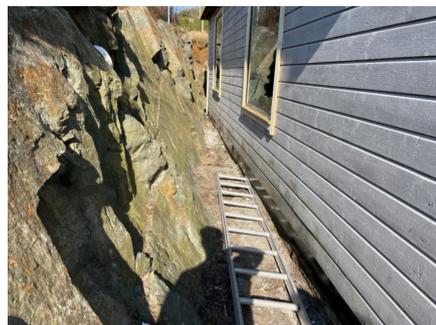
- Det er påvist andre avvik:
- Ikke tilfredsstillende terrengfall vekk fra boligen.

- Andre tiltak:
- Det bør gjøres terrengjusteringer. Merk at forholdet bør kontrolleres nærmere ved nedbør for å kontrollere avrenning.
