# Tilstandsrapport

Boligbygg med flere boenheter

Løkkebergveien 9 , 1850 MYSEN

Rapportdato: 27.01.2026

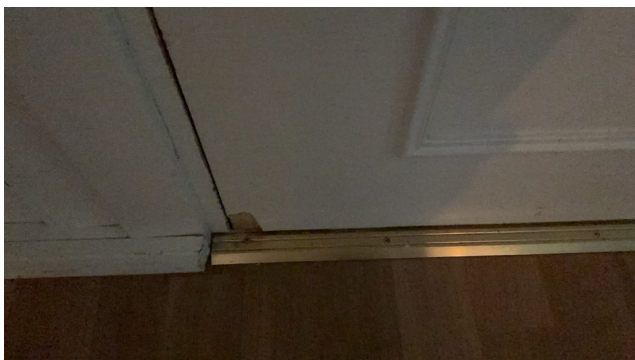
### TG 1 Dører

Eldre hvitmalt ytterdør. TG 2. Døren blir siftet i regi av borettslaget ved behov. Døren har skade. Verandadør med 2- lags isolerglass fra 2010.

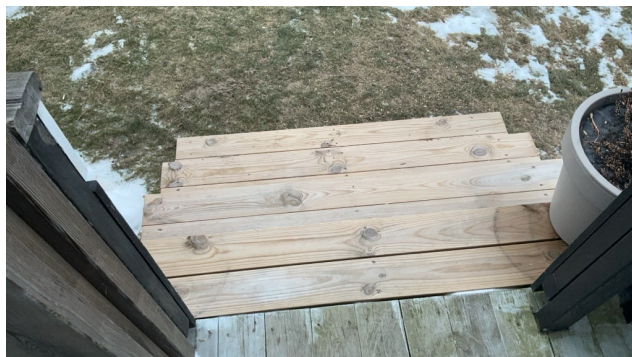
### TG 1 Utvendige trapper

Trapp ned fra verandaen i treverk.

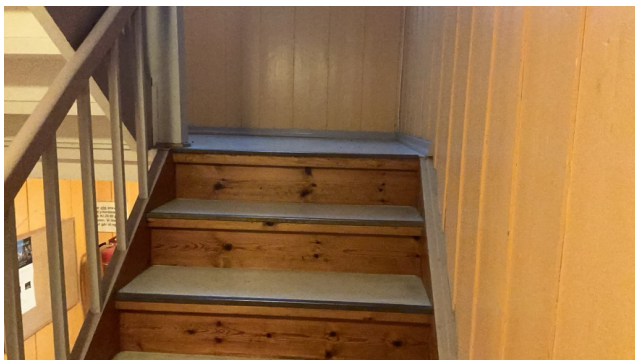
## TG 1 Innvendige trapper

Trapper i treverk med repos mellom etasjene.

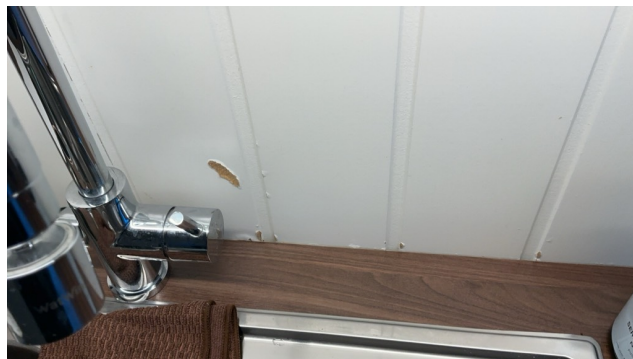
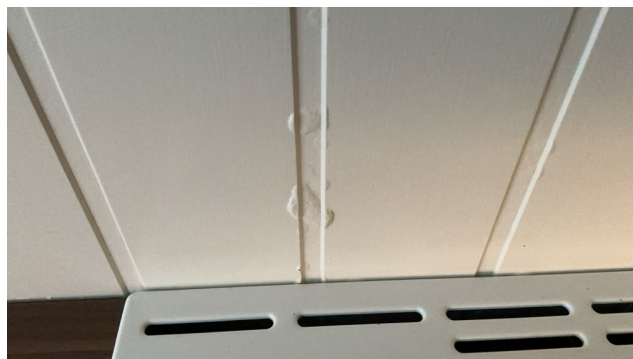
#### TG 2 Overflater og innredning

- Det er påvist skader på overflater/kjøkkeninnredning utover normal slitasjegrad.

Smartpanelplater har fuktskader over oppvaskkummen og komfyren.

- Det må påregnes lokal utbedring/utskiftning.

Skadene må påregnes å utbedres.
