Tilstandsrapport

Enebolig

Bjerkelundsveien 79, 1621 GRESSVIK

Rapportdato: 05.05.2026

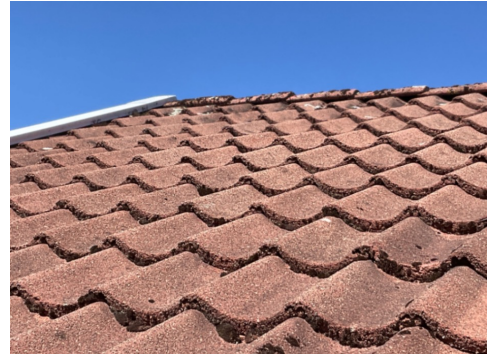
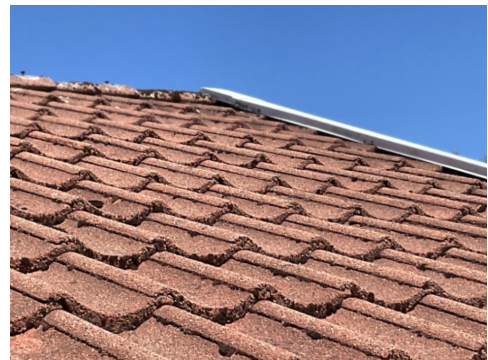
Taktekking

- Mer enn halvparten av forventet brukstid er passert på taktekingen.
- Mer enn halvparten av forventet brukstid er passert på undertak.
- Taktekingen har mose og slitasje på grunn av elde.

- Tidspunkt for utskiftning av takteking nærmer seg.
- Lokal utbedring må utføres.
- Tidspunkt for utskiftning av undertak nærmer seg.
- Overvåk tilstanden jevnlig. For å få tilstandsgrad 0 eller 1 må tekingen skiftes ut, men tidspunktet for når dette er nødvendig er vanskelig å si noe om.

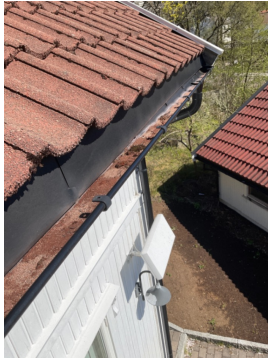
Tilstanden må overvåkes, og sees i sammenheng med alder beskrevet under «Taktekking».

Misfarging og svertesopp i undertaket på loftet er relativt vanlige tegn. Svertesoppen i seg selv er vanligvis ikke farlig for bygningskonstruksjonen, men den indikerer et underliggende problem. Årsaken er ofte kondens som følge av varmetap og/eller utilstrekkelig ventilasjon, forsterket av norske klimaforhold med kalde vintre og varme, fuktige somre.

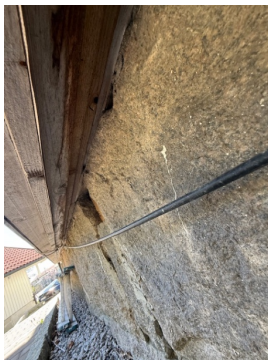
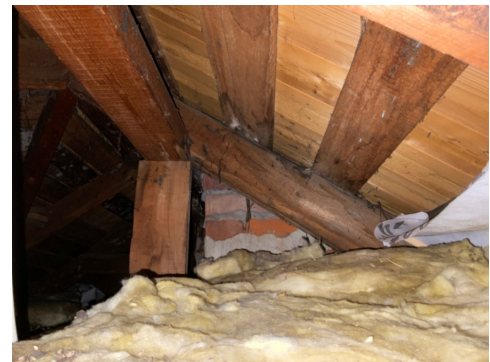
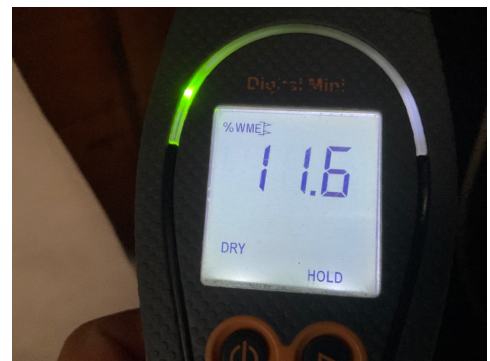
TG 2 Veggkonstruksjon

Ingen eller liten lufting i nedre kant av kledning var en vanlig utførelsesmåte på oppføringstidspunktet og i tråd med datidens byggeskikk. Krav til lufting og fuktsikring har blitt skjerpet i senere tid, og forholdet vurderes derfor opp mot dagens anbefalinger.

- Uten tilstrekkelig lufting bak bordkledningen kan fuktighet som trenger inn bak bordene eller gjennom veggen innenfra ikke tørke opp. Dette skaper ideelle forhold for råtesopp og muggvekst.

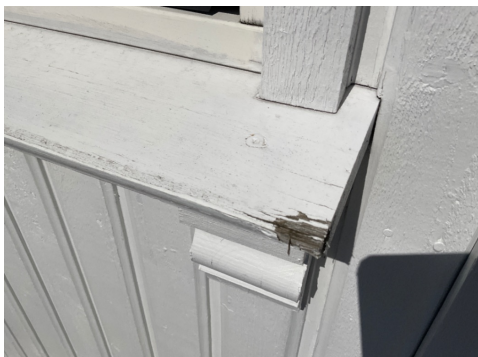
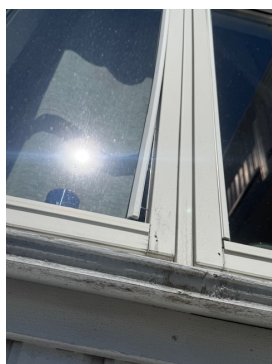
- Karmene i vinduer er slitte og det er sprekker i trevirket. Omfanget er lite.

- Det må foretas lokal utbedring.

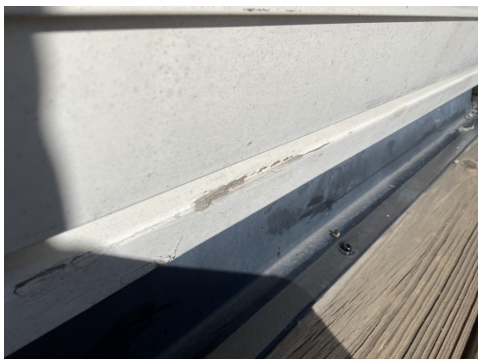
TG 2 Dører

- Karmene i dører er værslitte utvendig og det er sprekker i trevirket.
- Omfanget er lite, gjelder verandadør i 2. etasje.

- Det må foretas lokal utbedring.

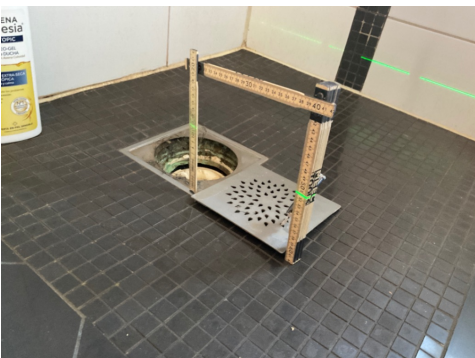
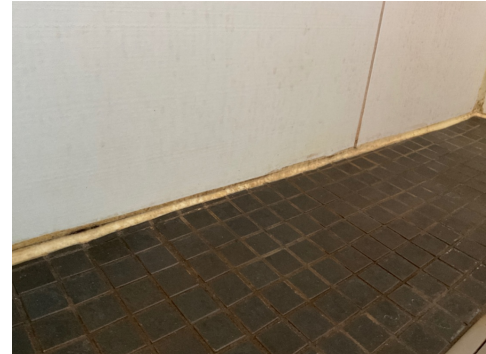
! TG 2 Overflater Gulv

- Det er påvist avvik i fuger.

Lokal utbedring.

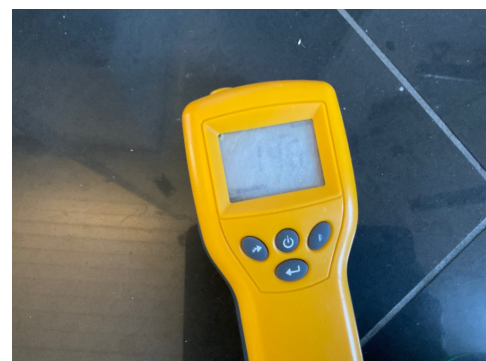
! TG 2 Sluk, membran og tettesjikt

Fuktmåler viser normale verdier.

- Sluket må sjekkes og rengjøres jevnlig.
- Overvåk tilstanden jevnlig. For å få tilstandsgrad 0 eller 1 må slukløsningen skiftes ut og sannsynligvis må også membransjiktet skiftes/utbedres. Det er imidlertid vanskelig å si noe om tidspunktet for når dette er nødvendig.
- Eldre sluk av plast er ofte utsatt for lekkasjer og særlig i overganger. Eventuelle lekkasjer kan medføre fuktskader på tilleggende konstruksjoner.
- Det er viktig å merke seg at levetiden til en membran varierer basert på kvaliteten, installasjon og bruk. Eldre membraner kan bli sprø og sprekke opp, noe som fører til at de mister sin vanntettende funksjon. Dette kan resultere i vannlekkasjer gjennom vegger og gulv og fuktskader.

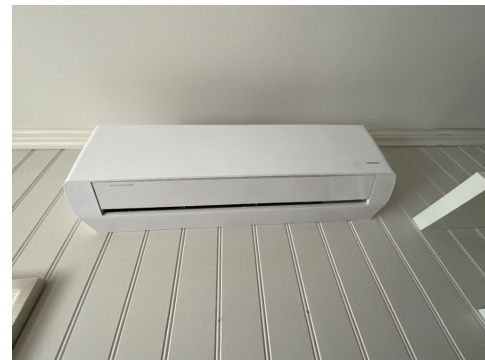
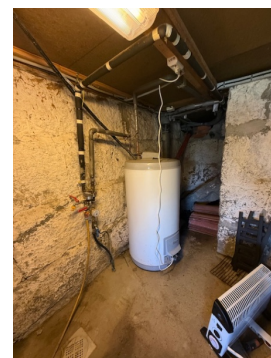
⚠ TG 2 Varmtvannstank

I 2010 kom et lovpålagt krav om at varmtvannsberedere på 2000 watt eller mer skal være tilkoblet egen koblingsboks. Det er ikke et krav til utbedring, men det anbefales at dette etableres.

- Det bør etableres tilfredsstillende el-tilkobling etter gjeldende forskrift.
- Det bør etableres tilfredsstillende avrenning eller lekkasjesikring ved varmtvannstank.

Det bør monteres et vannstoppesystem som vil stoppe vanntilførselen ved en eventuell lekkasje.

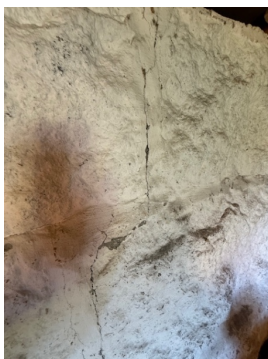
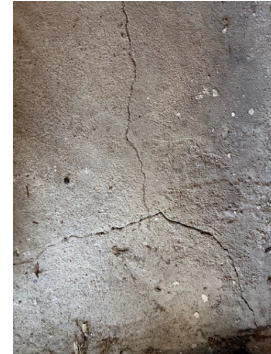
TG 2 Grunnmur og fundamenter

- Grunnmuren har sprekkdannelser.
- Sprekkdannelser i grunnmur og støpt dekke.

- Lokal utbedring må utføres.

Sprekkene bør overvåkes, og tetting bør vurderes for å hindre vanninntrengning og frostskafer.

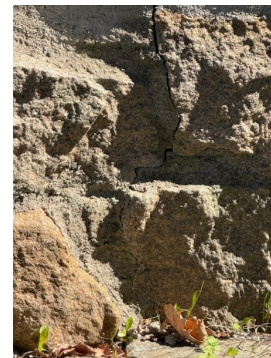
TG 2 Forstøtningsmurer

- Det er påvist mindre sprekker og/eller skjevheter i muren.

- Lokal utbedring må utføres.
