# Tilstandsrapport

Enebolig

Nøtteholveien 197, 1894 RAKKESTAD

Befaringsdato: 28.04.2025

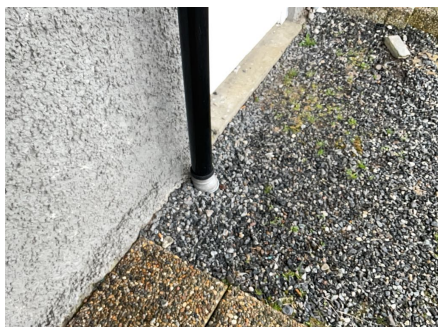
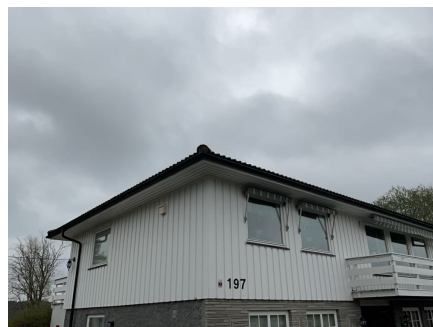
## TG 2 Veggkonstruksjon

Veggene har bindingsverkskonstruksjon fra byggeår. Fasade/kledning har stående bordkledning.

Manglende lufting av kledning kan føre til fukt, råteskader og redusert levetid for fasaden.

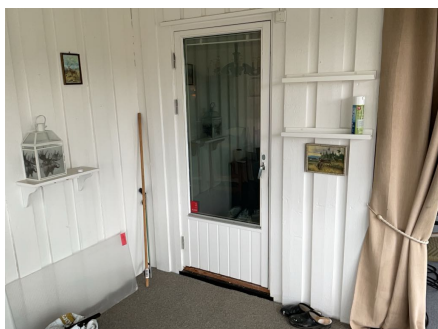
## TG 2 Balkonger, terrasser og rom under balkonger

Fra stue er det utgang til terrasse oppført i trekonstruksjoner.

- Åpninger i rekkverk er ikke i henhold til krav i dagens forskrifter.
- Mer enn halvparten av forventet brukstid er passert på tettesjikt/membran.
- Rekkverket er for lavt i forhold til dagens krav til rekkverkshøyder.
- Det er avvik:

Terrassebord har stor risiko for fuktpåkjenning fra regnsprut, snøsmelting etc. Viktig med overflatebehandling og vedlikehold.

Det må gjøres tiltak for å lukke avviket. For å hindre klatring på rekkverket må eventuelle horisontale åpninger som er lavere enn 75 cm og 10 cm over gulvet ikke være større enn 2 cm.

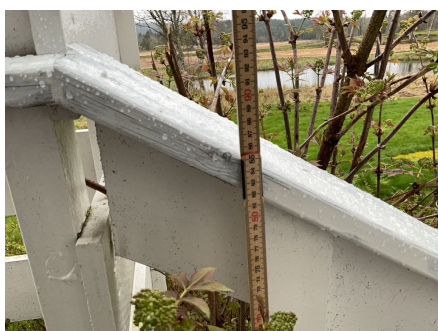
Rekkverkshøyder er under dagens forskriftskrav til rekkverk i trapper.

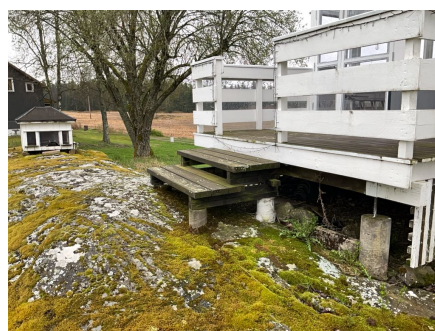
Det mangler rekkverk i trapp.

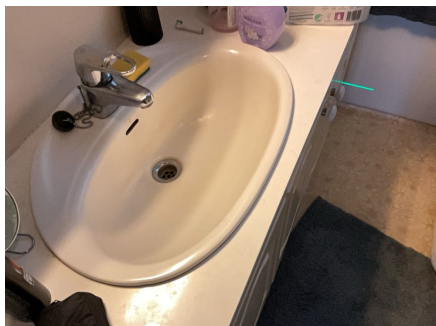
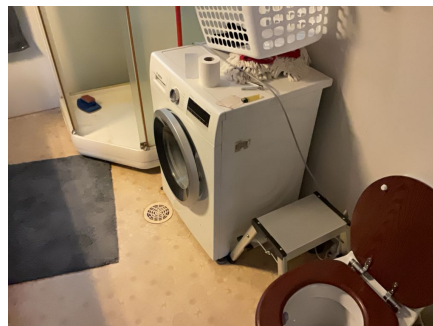
### TG 2 Ventilasjon

Dårlig ventilasjon kan gi fukt, mugg, dårlig inneklima og helseplager, samt skade bygningen over tid.

- Elektrisk avtrekksvifte bør monteres for å lukke avviket.

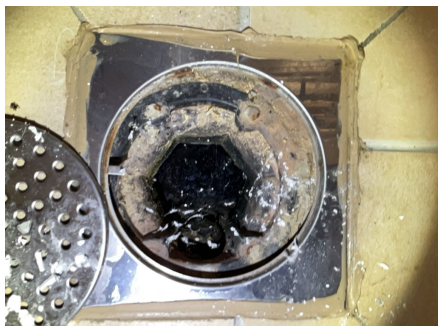
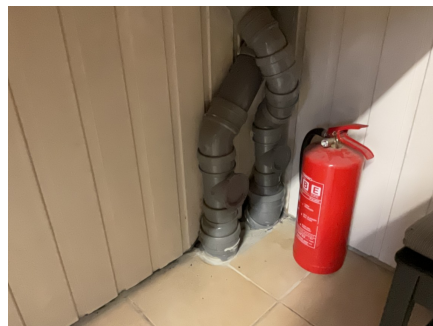
Membran / slukmansjett kan ikke verifiseres, og således er det uklart om den finnes / tilfredsstillende etablert.

Utilfredstillende tetting ved rørgjennomganger

- Det må foretas lokale tiltak for å utbedre utettheter på våtrommet.
- Overvåk tilstanden jevnlig. For å få tilstandsgrad 0 eller 1 må slukløsningen skiftes ut og sannsynligvis må også membransjiktet skiftes/utbedres. Det er imidlertid vanskelig å si noe om tidspunktet for når dette er nødvendig.

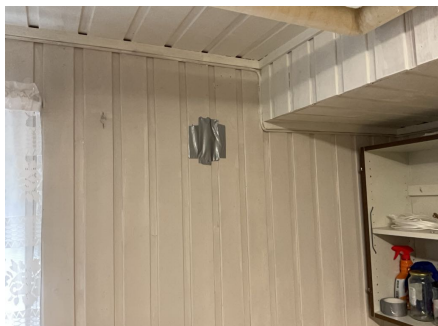
Ventil er tettet

- Elektrisk avtrekksvifte bør monteres for å lukke avviket.

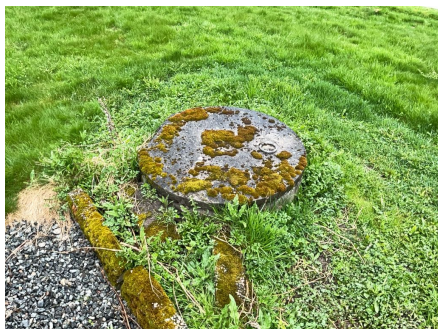
Kumlokk til tanken.

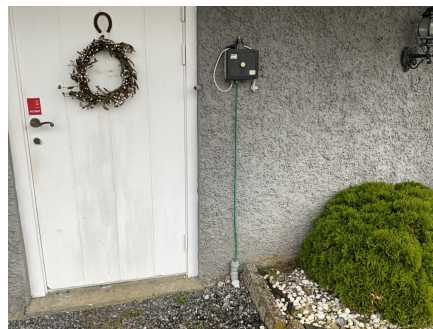
Det er varslingsanlegg tilknyttet tanken
