Nøtteholveien 197 og 199, 1894 RAKKESTAD

**Rakkestad/Østbygda - Koselig  
enebolig med stor og solrik tomt.  
Garasje og uthus.  
Landlige omgivelser. Visning**

# Tilstandsrapport

Befaringsdato: 28.04.2025

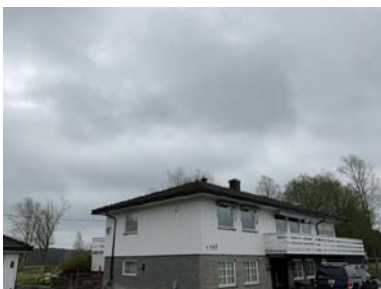
### Nedløp og beslag

Takrenner, nedløpsrør og beslag av plastbelagt stål og plast.

Det bør vurderes å montere snøfangere for å hindre risiko for snøras som kan medføre skade.

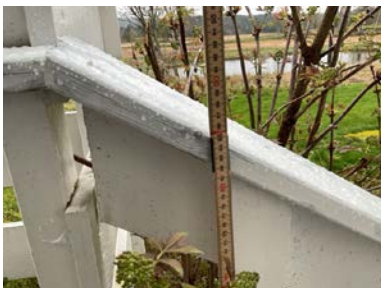
Rekkverkshøyder er under dagens forskriftskrav til rekkverk i trapper.

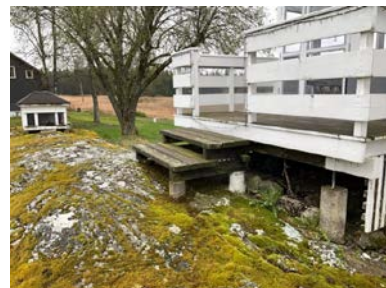
Det mangler rekkverk i trapp.

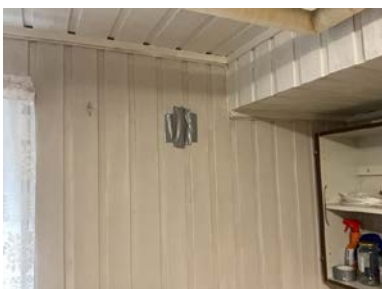
Ventil er tettet

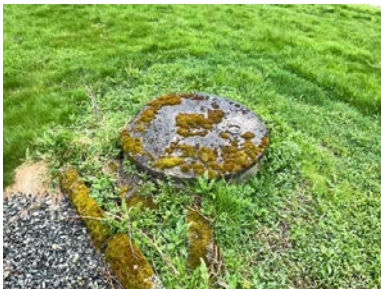
Kumlokk til tanken.

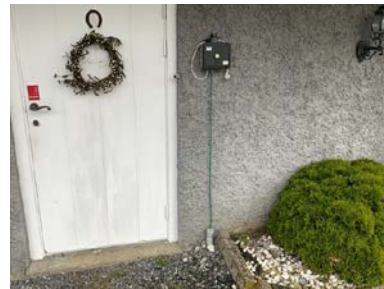
Det er varslingsanlegg tilknyttet tanken
