# Tilstandsrapport

Enebolig

Vidjeveien 28 , 4310 HOMMERSÅK

Befaringsdato: 10.02.2026

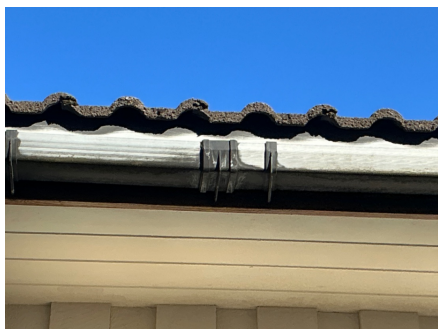
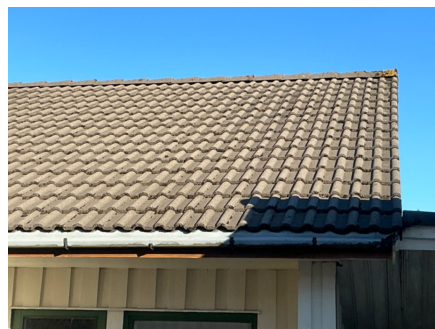
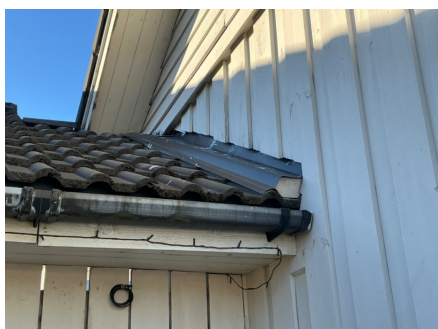
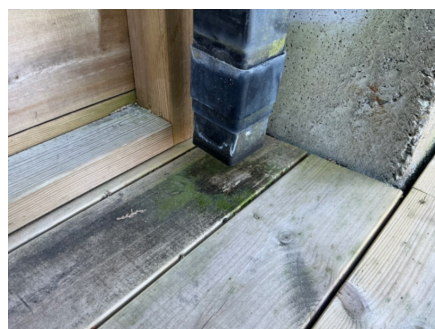
- Det er ikke tilfredsstillende bortledning av vann fra taknedløp ved grunnmur.
- Det mangler snøfangere på hele eller deler av taket, noe som var krav på byggemeldingstidspunktet.
- Mer enn halvparten av forventet brukstid er passert på renner/nedløp/beslag.
- Det er påvist andre avvik:

Beslag er ikke fagmessig utført.

Nedløp er avsluttet over terrasse.

- Det må foretas tiltak for å lukke avviket.
- Det bør lages system for bortledning av vann fra taknedløp ved grunnmur.

Takrenner og nedløp har overgått sin forventede brukstid og bør vurderes skiftet ut for å sikre tilstrekkelig bortledning av vann og unngå fuktskader på bygningskonstruksjonen.

Snøfangere bør monteres for å oppfylle forskriftskrav og redusere risiko for snø- og isras, som kan medføre fare for personer og skade på eiendom.

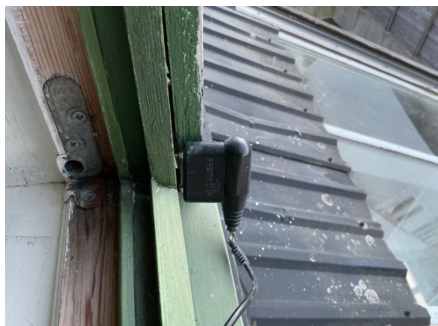
TG 3 på grunn av fukt/råteskade på vindu i hagestue og loft. Takvindu i hagestue er punktert. Utvendig omramming på vindu i hagestue er ikke fagmessig utført og kan ikke forventes å være tett.

Fukt/råteskade på vindu på loft.

Bytte av vinduer med fukt- og råteskader må påregnes for å unngå videre forringelse av konstruksjonen og potensiell skade på omkringliggende bygningsdeler.

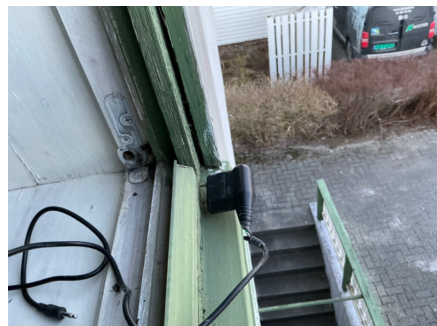
Fukt/råteskade på vindu på loft.

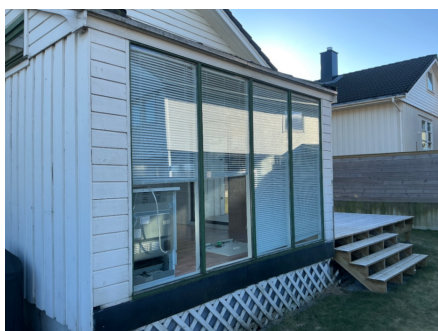
Fukt/råteskade på vindu til hage

Manglende fagmessig utført utvendig omramming kan føre til lekkasjer og bør utbedres for å sikre tett og varig løsning.

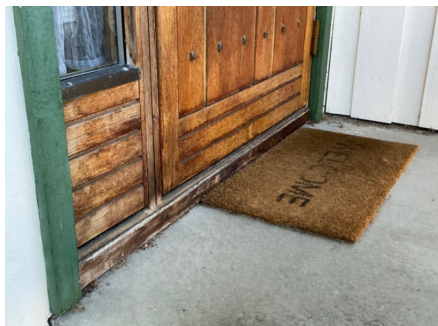
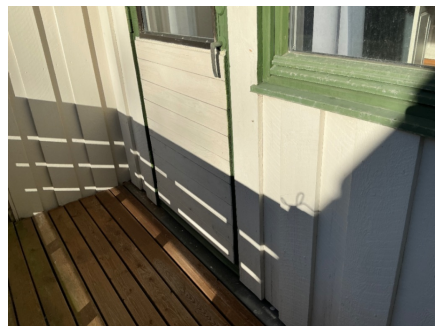
TG 3 er gitt på grunn av fukt- og råteskader samt punktert glass i terrassedøren til balkongen fra soverommet.

Terrassedøren fra soverom er kledd utenpå. Bytte av dør må påregnes.

- Det bør gjøres tiltak for å lukke avviket.
- Det må påregnes noe vedlikehold og at enkelte dører må skiftes ut.
- Beslag må skiftes ut.
- Skadede dører må erstattes med nye.

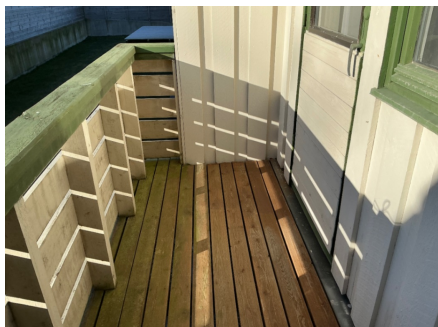
Balkong med adkomst fra soverom.

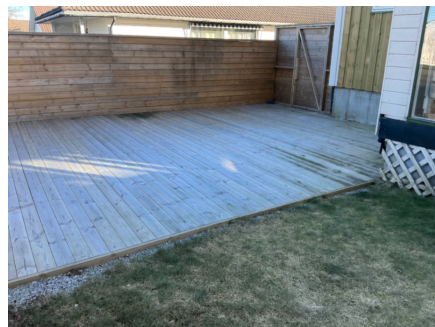
Terrasse/platting på bakke.

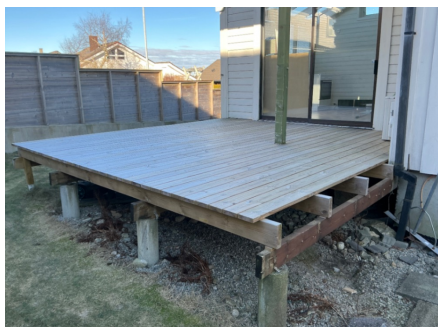
Terrassen med adkomst fra hagestue er bygget på gamle dragere, noe som gir redusert forventet brukstid og økt risiko for skader eller svikt i konstruksjonen over tid.

Platting med adkomst fra hagestue og utvendig.

Terrassen er bygget på gamle dragere, noe som gir redusert forventet brukstid og økt risiko for skader eller svikt i konstruksjonen over tid. Mark-terrassen er lagt direkte på bakken uten frostsikring, noe som kan føre til bevegelser og setningsskader som følge av tele i bakken. Terrassebord fremstår i god stand med normal slitasje TG 1. Balkong med adkomst fra soverom fremstår med normal slitasje alder tatt i betraktning. Fukt/råteskade på hånd-rekke. Bytte av hånd-rekke må påregnes. Normaltid for reparasjon av balkong/terrasse 15 - 30 år. påregnes.

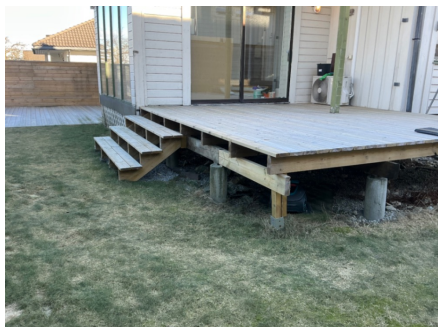
Rekkverk er ikke etablert.

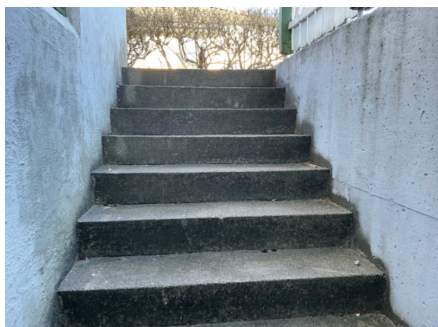
Hånd-rekke er ikke etablert.

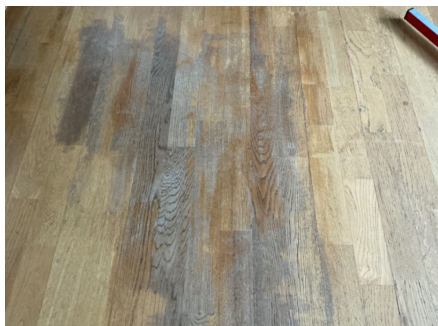
- Målt høydeforskjell på mellom 10 - 20 mm innenfor en lengde på 2 meter. Tilstandsgrad 2 gis med bakgrunn i standardens krav til godkjente måleavvik.

Parkett fremstår som slitt noen steder.

- For å få tilstandsgrad 0 eller 1 må høydeforskjeller rettes opp. Det vil imidlertid sjelden være økonomisk rasjonelt som et enkeltstående tiltak i en bolig som dette. Dersom boligen en gang skal renoveres, kan man vurdere slike tiltak.

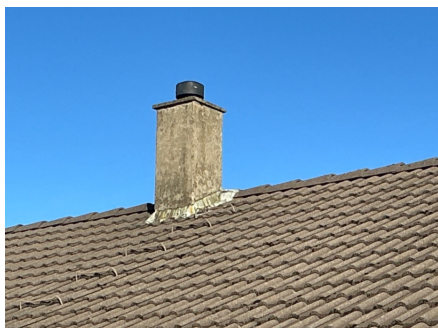
- Det er påvist sprekker og/eller riss i pipe.

Montere pipehatt på pie over tak kan vurderes.

Det anbefales at pipen kontrolleres av feiervesenet, og nødvendige tiltak utføres for å utbedre sprekken. Konsekvensen av å ikke utbedre dette kan være økt risiko for brann eller lekkasje av røyk og gasser til boligen. Normaltid for vedlikehold av beslag og pipe over tak. Bom og løs puss hugges ned. Ny puss påføres intervall 20 – 30 år.

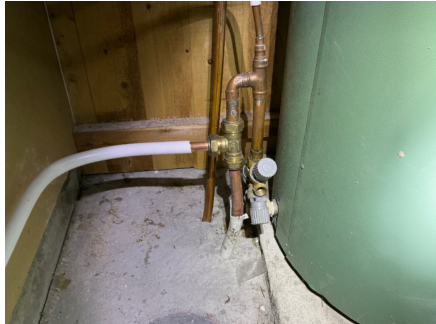
Vannrør ved bereder er ikke fagmessig utført.

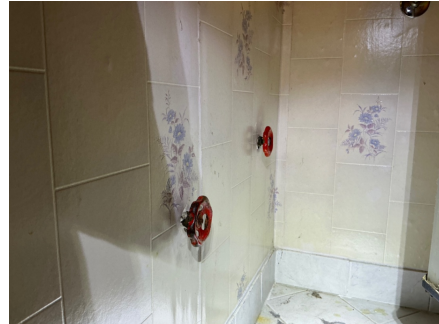
Hovedstoppekran står i bad i kjeller

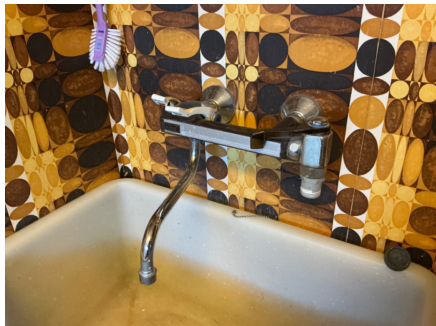
Blandebatteri fra byggeår på vaskerom
