Vidjeveien 28, 4310 HOMMERSÅK

**Romslig enebolig med oppgradert  
bad og kjøkken – attraktiv  
beliggenhet på Hommersåk**

Befaringsdato: 10.02.2026

Rapportdato: 13.02.2026

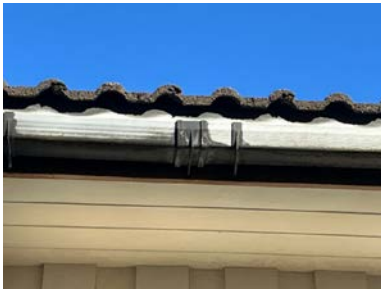
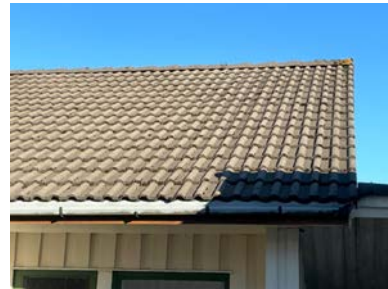
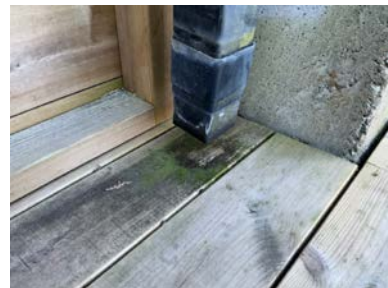
- Det er ikke tilfredsstillende bortledning av vann fra taknedløp ved grunnmur.
- Det mangler snøfangere på hele eller deler av taket, noe som var krav på byggemeldingstidspunktet.
- Mer enn halvparten av forventet brukstid er passert på renner/nedløp/beslag.
- Det er påvist andre avvik:

Beslag er ikke fagmessig utført.

Nedløp er avsluttet over terrasse.

- Det må foretas tiltak for å lukke avviket.
- Det bør lages system for bortledning av vann fra taknedløp ved grunnmur.

Takrenner og nedløp har overgått sin forventede brukstid og bør vurderes skiftet ut for å sikre tilstrekkelig bortledning av vann og unngå fuktskader på bygningskonstruksjonen.

Snøfangere bør monteres for å oppfylle forskriftskrav og redusere risiko for snø- og isras, som kan medføre fare for personer og skade på eiendom.

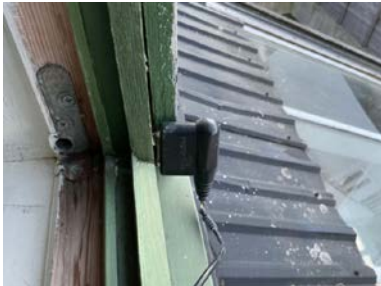
Fukt/råteskade på vindu på loft.

Bytte av vinduer med fukt- og råteskader må påregnes for å unngå videre forringelse av konstruksjonen og potensiell skade på omkringliggende bygningsdeler.

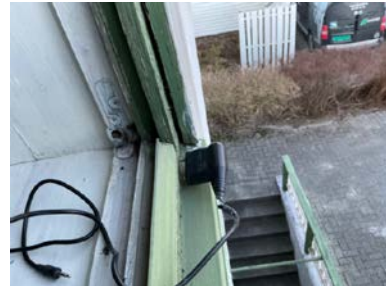
Fukt/råteskade på vindu på loft.

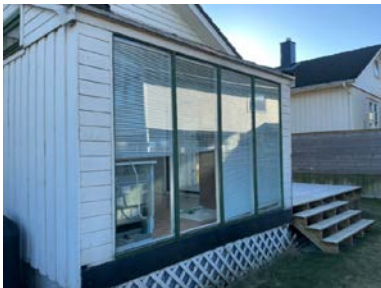
TG 3 på grunn av fukt/råteskade på vindu i hagestue og loft. Takvindu i hagestue er punktert. Utvendig omramming på vindu i hagestue er ikke fagmessig utført og kan ikke forventes å være tett.

Fukt/råteskade på vindu til hage

Manglende fagmessig utført utvendig omramming kan føre til lekkasjer og bør utbedres for å sikre tett og varig løsning.

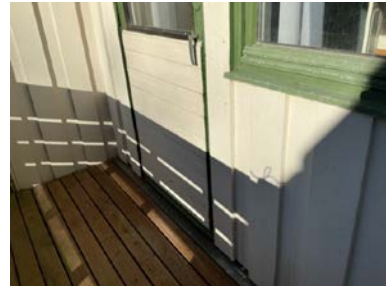
TG 3 er gitt på grunn av fukt- og råteskader samt punktert glass i terrassedøren til balkongen fra soverommet.

Terrassedøren fra soverom er kledd utenpå. Bytte av dør må påregnes.

- Det bør gjøres tiltak for å lukke avviket.
- Det må påregnes noe vedlikehold og at enkelte dører må skiftes ut.
- Beslag må skiftes ut.
- Skadede dører må erstattes med nye.

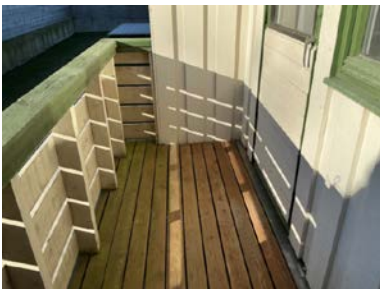
Balkong med adkomst fra soverom.

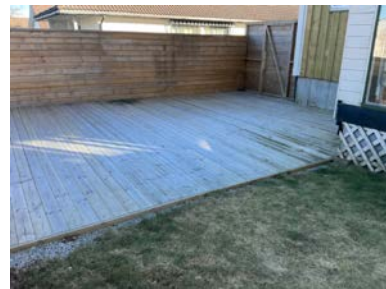
Terrasse/platting på bakke.

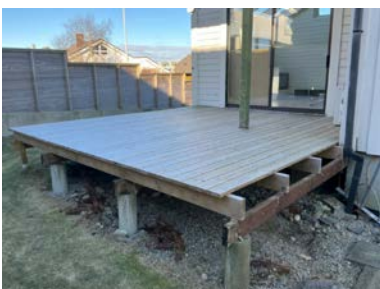
Terrassen med adkomst fra hagestue er bygget på gamle dragere, noe som gir redusert forventet brukstid og økt risiko for skader eller svikt i konstruksjonen over tid.

Platting med adkomst fra hagestue og utvendig.

Terrassen er bygget på gamle dragere, noe som gir redusert forventet brukstid og økt risiko for skader eller svikt i konstruksjonen over tid. Mark-terrassen er lagt direkte på bakken uten frostsikring, noe som kan føre til bevegelser og setningsskader som følge av tele i bakken. Terrassebord fremstår i god stand med normal slitasje TG 1. Balkong med adkomst fra soverom fremstår med normal slitasje alder tatt i betraktning. Fukt/råteskade på hånd-rekke. Bytte av hånd-rekke må påregnes. Normaltid for reparasjon av balkong/terrasse 15 - 30 år. påregnes.

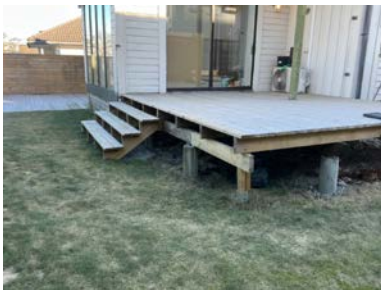
Rekkverk er ikke etablert.

Sprekk i trapp mellom grunnmur.

Sprekken bør pusses igjen og observeres over tid. Ved ytterligere setninger kan det ikke utelukkes at trappen må gjenoppbygges. Konsekvensen av manglende utbedring er økt risiko for vanninntrenging og ytterligere skader på konstruksjonen.

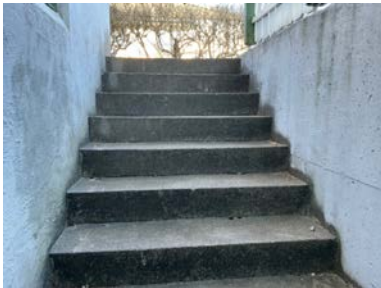
Hånd-rekke er ikke etablert.

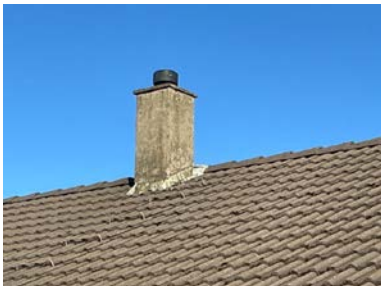
Montere pipehatt på pie over tak kan vurderes.

Det anbefales at pipen kontrolleres av feiervesenet, og nødvendige tiltak utføres for å utbedre sprekken. Konsekvensen av å ikke utbedre dette kan være økt risiko for brann eller lekkasje av røyk og gasser til boligen. Normaltid for vedlikehold av beslag og pipe over tak. Bom og løs puss hugges ned. Ny puss påføres intervall 20 – 30 år.

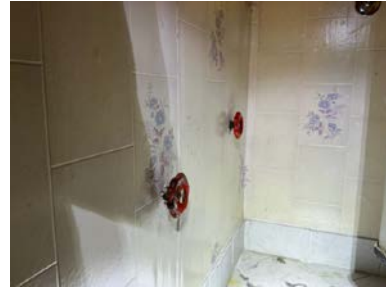
Hovedstoppekran står i bad i kjeller

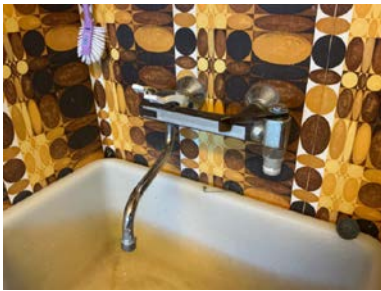
Blandebatteri fra byggeår på vaskerom
