Tilstandsrapport

Rekkehus

Austmannavegen 21D , 5537 HAUGESUND

Befaringsdato: 30.04.2026

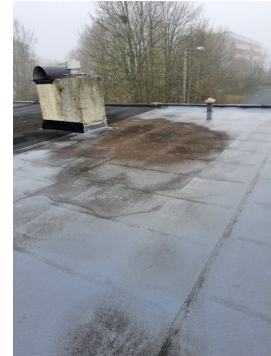
Ukjent alder gir usikkerhet knyttet til restlevetid og tilstand. Risiko for skjulte skader eller svekkelser som kan føre til lekkasjer og fuktskader i konstruksjonen. Det anbefales jevnlig kontroll av taktekking og undertak. Tilstand bør følges opp, og nærmere undersøkelser eller utskifting må påregnes ved tegn til slitasje eller skade.

Mindre vannansamlinger forekommer på flate tak og medfører normalt ikke vesentlig risiko så lenge tekkingen er tett og fungerer som forutsatt. Over tid kan stående vann likevel bidra til noe økt slitasje på tekkingen. Det anbefales å holde forholdet under oppsyn og sikre at sluk og avrenning fungerer som tiltenkt. Eventuelle tiltak kan vurderes ved senere vedlikehold eller om forholdet utvikler seg.

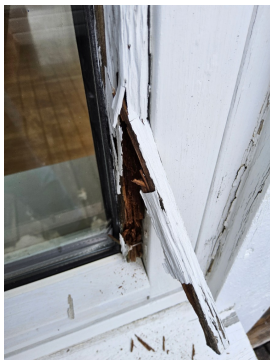
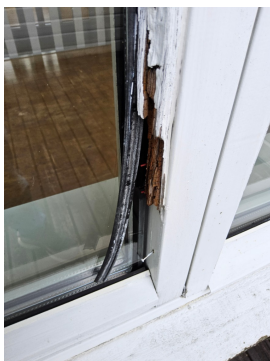
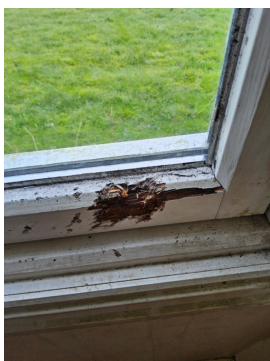
- Det er påvist at enkelte vinduer er vanskelig å åpne/lukke.
- Det er påvist vinduer med fukt/råteskader.
- Karmene i vinduer er slitte og det er sprekker i treverket.

- Det må påregnes noe vedlikehold og at enkelte vinduer må skiftes ut.

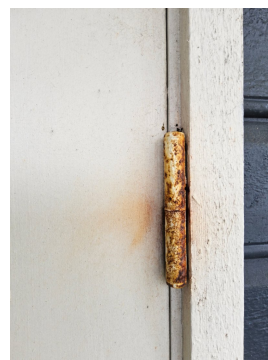
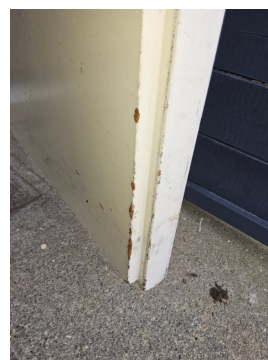
! TG 2 Dører

Det er påvist utetthet mellom dørblad og karm. Dører er stedvis vanskelig å åpne og lukke. Det er registrert kosmetiske skader utover normal slitasje. Det er påvist rustdannelse på hengsler. Entredør mot nord er kledd igjen fra innsiden, er ikke tilgjengelig for kontroll fra innsiden og kan ikke betjenes.

Utetthet kan medføre trekk og varmetap. Dører med nedsatt funksjon gir redusert brukskvalitet og kan føre til økt slitasje. Rustdannelse på hengsler kan medføre ytterligere funksjonssvikt over tid. Gjenkledd entredør medfører begrenset kontrollmulighet og redusert funksjon. Det anbefales justering og tetting av dører for å sikre tilfredsstillende funksjon. Hengsler bør vedlikeholdes eller skiftes ved behov. Skadde overflater bør utbedres ved behov. Det må påregnes at enkelte dører må skiftes. For entredør mot nord anbefales det å åpne opp for kontroll og reetablere normal funksjon.

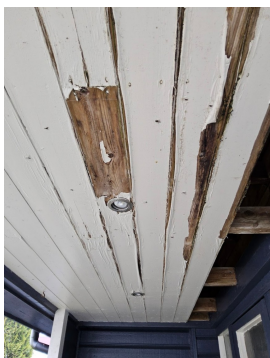
Det er ukjent alder på tettesjikt (PVC-duk). Altan over innredet rom vurderes som en risikokonstruksjon. Terrassebord fremstår med slitasje og sprekker. Det er påvist lekkasje ved takrenne, med fukt og begynnende råteskader i takoverbygg ved inngangsparti.

Ukjent alder og oppbygging gir usikkerhet knyttet til tettesjiktets funksjon og restlevetid. Konstruksjon over oppvarmet rom er særlig utsatt for lekkasjer og følgeskader. Påvist lekkasje ved takrenne kan føre til videre fuktskader og utvikling av råte. Slitasje på terrassebord påvirker primært levetid og vedlikeholdsbehov.

Lekkasje ved takoverbygg. Fukt og begynnende råteskader.

Det anbefales nærmere undersøkelser av konstruksjonen, herunder oppbygging, fallforhold og tilstand på tettesjikt. Lekkasje ved takrenne må utbedres. Skadde konstruksjonsdeler må kontrolleres og utbedres. Terrassebord bør vedlikeholdes eller skiftes. Det må påregnes tiltak.

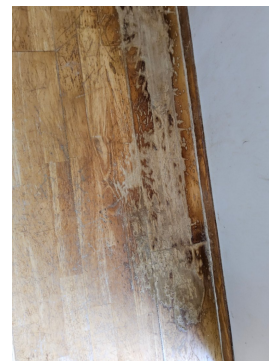
- Det er stedvis påvist synlige skader på overflater.

- Overflater må utbedres eller skiftes.

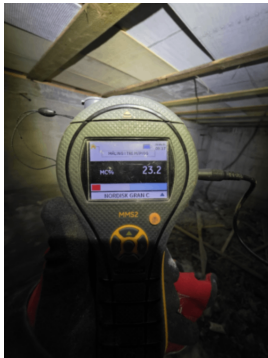
- Det er stedvis påvist fuktnivå som tilsier at konstruksjonen kan ha fuktskader.
- Det er manglende fuktsperre på bakken.

Forhøyet fuktnivå kan medføre risiko for fuktskader, mugg- og råtedannelse i bjelkelag og øvrige konstruksjoner. Manglende fuktsperre gir økt fuktbelastning fra grunnen. Eternittplater kan inneholde asbest, som ved bearbeiding eller skade kan medføre helsefare.

Det anbefales å etablere fuktsperre mot grunnen for å redusere fuktbelastningen. Videre anbefales kontroll og oppfølging av fuktforhold i konstruksjonen. Ved inngrep i eller fjerning av eternittplater må dette håndteres av godkjent fagpersonell iht. gjeldende regelverk.

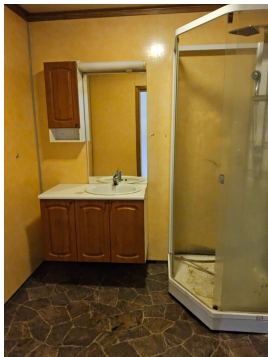
! TG 2 Tilliggende konstruksjoner våtrom

Fuktmåling er foretatt og det er påvist avvik i. Fuktmåling er foretatt ved/i i bjelkelag. Fuktkvotemåling (vekt%) i konstruksjonen ble målt til 23,2.

- Hulltaking er foretatt og det er påvist avvik i konstruksjonen.

Målt fuktnivå er høyt og indikerer risiko for fuktskader, mugg- og råtedannelse i konstruksjonen. Forholdet tilsier at det kan foreligge skjulte skader. Det anbefales å åpne opp gulv og vegger for nærmere kontroll av skadeomfang. Videre må årsak til fukt avklares og nødvendige utbedringstiltak gjennomføres. Det anbefales å benytte fagkyndig.

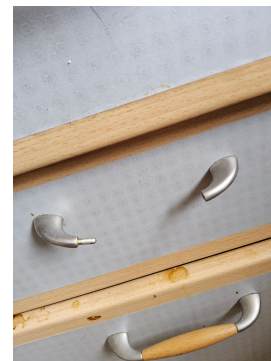
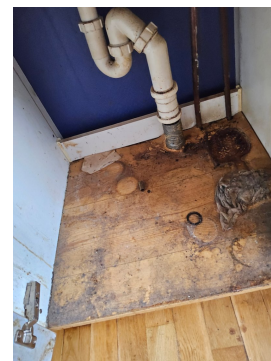
- Det er påvist at overflater/kjøkkeninnredning har omfattende skader.
- Det er påvist skader/fuktskjolder i kjøkkengulvet.

- Det må foretas full utskiftning av overflater/innredning.

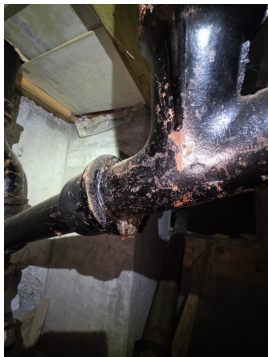
- Det er påvist at det drypper/lekker fra avløpsrør/skjøter.

Lekkasjer i krypkjeller gir økt fuktbelastning i et allerede utsatt miljø, med risiko for fuktskader, mugg- og råtedannelse i bjelkelag og øvrige konstruksjoner. Forholdet kan også bidra til dårlig innneklima. Alderssvekkede rør medfører økt sannsynlighet for ytterligere lekkasjer. På bakgrunn av alder bør det vurderes utskifting av hele eller deler av avløpssystemet. Videre anbefales kontroll av omkringliggende konstruksjoner for eventuelle følgeskader. Det anbefales å innhente vurdering fra rørlegger.

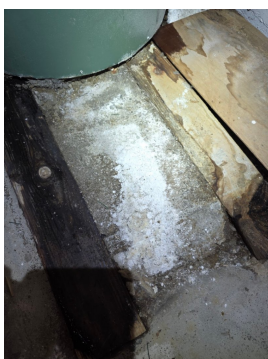
Varmtvannsbereder er plassert i krypkjeller, i rom uten sluk, tettesjikt eller annen tilfredsstillende løsning for avrenning/lekkasjesikring. Berederen er over 20 år og har passert forventet brukstid. Det er i tillegg registrert drypp/lekkasje fra berederen.

Lekkasje fra berederen kan føre til fuktbelastning og skader i krypkjeller og tilstøtende konstruksjoner. Alder og registrert lekkasje medfører økt risiko for videre svikt og vannskader.

Berederen må skiftes. Det må etableres tilfredsstillende løsning for avrenning/lekkasjesikring, tilpasset plassering i krypkjeller.
