# Tilstandsrapport

Enebolig

Trømborgveien 434, 1852 MYSEN

Rapportdato: 28.08.2025

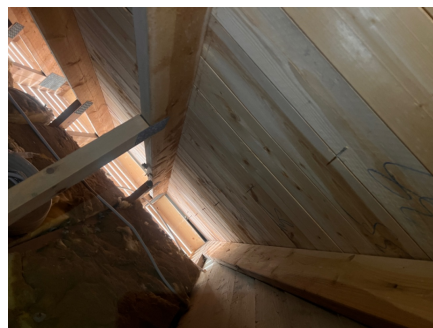
- Det er påvist fuktskjolder i undertak/takkonstruksjon.
- Det er registrert symptom på aktivitet fra skadedyr.

- Registrert områder med muggsopp/svertesopp i undertaket på loftet. Årsak er trolig fordi det er for fuktig på loftet, fra boligen kommer fuktig luft opp på loftet, som kjøles ned.
- Det er påvist spor av mus på loftet, noe som indikerer at skadedyr har hatt tilgang til området. Årsaken til dette kan være små åpninger, sprekker eller utilstrekkelig tetting i byggets konstruksjon som gir mus mulighet til å trenge inn.
- Det er ikke etablert dampsperre mot kaldt loft, dette kan føre til at man får et kaldere loft, slik at risiko for kondens økes.

- Lokal utbedring bør utføres.
- Det må foretas tiltak for å lukke avviket.
- Det er ikke etablert dampsperre mot kaldt loft, noe som var vanlig praksis ved byggetidspunktet. Manglende dampsperre kan medføre økt risiko for kondens og fuktskader på loftet, spesielt ved høy luftfuktighet inne og kalde utetemperaturer. For å redusere risikoen, bør det ved framtidige oppgraderinger vurderes å etablere dampsperre eller annen fuktsikker løsning mellom himling og kaldt loft.
- Det bør foretas gjennomgang av musetetting rundt boligen for å forhindre at mus trenger inn i boligen, skader på materialer samt vond lukt som konsekvens.

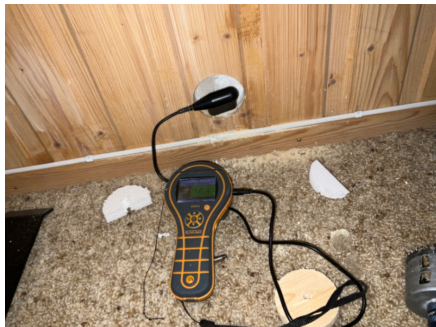
Gulvet er av betong. Veggene har panel og betong/mur. Hulltaking er foretatt, og det er påvist avvik i konstruksjonen. Hulltaking er foretatt i kontor. Fuktvotemåling (vekt%) i konstruksjonen ble målt til 16,4.

- Det er gjennom hulltaking påvist høyt fuktnivå inne i trekonstruksjonen i hulltakingen, men ikke påvist fuktskader i dette området. Høy luftfuktighet kan over tid føre til muggvekst eller sverting av materialer. Samtidig kan materialer og konstruksjoner bli ødelagt.
- Det er påvist indikasjoner på noe fuktgjennomtrenging i kjellergulv.
- Det er påvist indikasjoner på noe fuktgjennomtrenging inn i kjellermur.

- Takstmannen gjorde fuktsøk direkte på grunnmursvegger ved hjelp av ett Protimeter, påvist unormale verdier.
- Det er ikke montert fuktsperre eller lagt isolasjon mot grunnen, det må derfor påregnes fukt fra grunnen.
- Det ble etter hulltaking påvist isolasjon/isopor i hulrom i vegg, fuktmåling ble derfor foretatt i panel, som viste 16,6 vektprosent. Treverk skal ha fukttinnhold lavere enn 15 vektprosent. I treverk med fuktighet over 17 vektprosent, øker faren for råte og muggsoppvekst.

- Det påviste fuktnivå gir grunn til å overvåke konstruksjonen jevnlig for å se utvikling over tid, og eventuelt foreta tiltak for å unngå fuktskader.
- Det påviste fuktnivået tilsier at konstruksjonen bør følges opp jevnlig. Ved tegn til økning i fukt eller synlige endringer, bør det gjennomføres ytterligere undersøkelser for å vurdere behovet for tiltak.

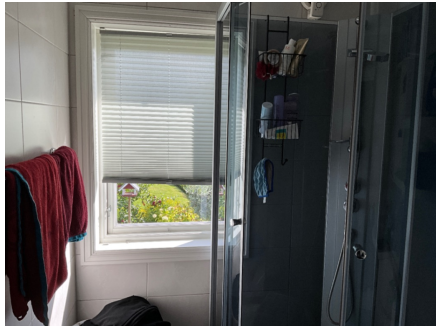
- Det er vindu/dør med ikke fuktbestandige materialer i våtsonen (ved vask, dusj, badekar, osv.), løsningen eller byggematerialet er uegnet.
- Vinduet er plassert i våtsone, dette er en risikokonstruksjon, da membransjiktet ikke er lagt inn mot vinduet.

- Valgt løsning innebærer at badet ikke fungerer uten bruk av tett dusjkabinett. Dersom dusjkabinettet skal fjernes, må det gjøres tiltak, slik at veggene oppfyller kravet til membran. Om ikke, vil det oppstå fuktskader.

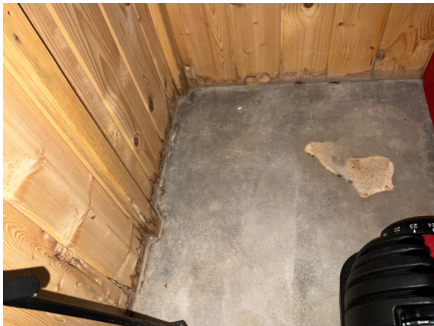
- Det er påvist fuktskjolder i overflatene.
- Det ble påvist fuktskjolder på panel i kjølerommet. Ikke fuktig på befaringsdagen.

- Andre tiltak:
- Takstmannen anbefaler at det gjennomføres ytterligere undersøkelser. Kjølerom var ikke i bruk på befaringsdagen, og det er usikkert om hvorvidt det bør gjøres tiltak.

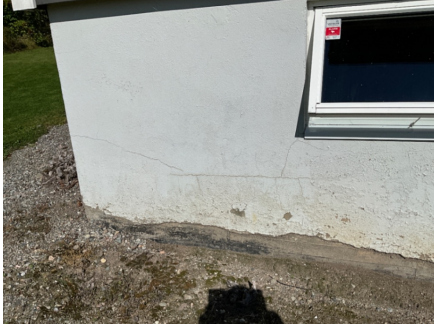
- Grunnmuren har sprekke-dannelser.

- Påvist riss/sprekker i mur. Når det oppstår sprekker i puss/mur vil vannbelastningen og faren for frostska-der øke. Skrå sprekker/riss er et symptom på setninger. Horisontal sprekke/riss i grunnmur skyldes sannsynligvis innpressing av kjellervegg. Anbefaler å følge med på videre utvikling.

- Sprekkene bør overvåkes regelmessig for å unngå forverring. Tetting kan bli aktuelt for å hindre vanninntrengning og frostskafer.
