Tilstandsrapport

Enebolig

Falkeveien 4, 1930 AURSKOG

Befaringsdato: 12.11.2024

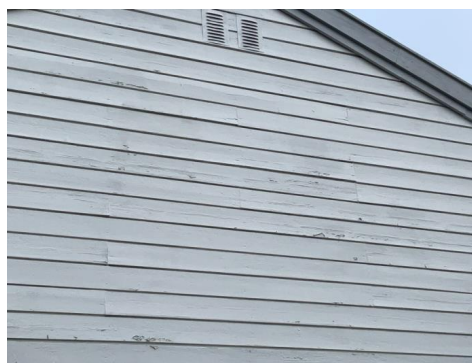
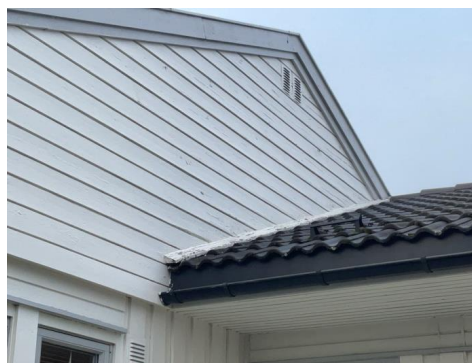
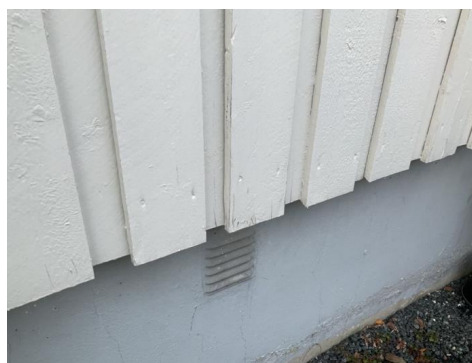
- Det er ingen eller liten lufting i nedre kant av kledning mot grunnmur.
- Det er påvist spredte råteskader i bordkledningen.
- Det er værslitt/opsprukket trevirke/trepaneler.

Det er stedvis værslitt trebordkledning med tørkesprekker og generell slitasje. Vannbrett mellom gavlvegg og tak har synlig stor slitasje og her kan råteskader ikke utelukkes.

Det ble påvist råteskader i enkelte kledningsbord.

- Lokal utbedring/utsiftning bør utføres.
- Råteskadet trekledning må skiftes ut.

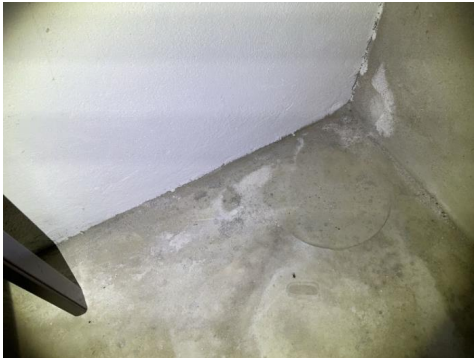
! TG 2 Rom Under Terreng - 2

Kjellerstue har heltregulv og vegger med trepanel.
Hulltaking er foretatt og det er påvist avvik i konstruksjonen.

- Det er gjennom hulltaking påvist høyt fuktnivå inne i trekonstruksjonen i hulltakingen, men ikke påvist fuktskader i dette området. Høy luftfuktighet kan over tid føre til muggvekst eller sverting av materialer. Samtidig kan materialer og konstruksjoner bli ødelagt.
- Det er avvik:

- Det påviste fuktnivå gir grunn til å overvåke konstruksjonen jevnlig for å se utvikling over tid, og eventuelt foreta tiltak for å unngå fuktskader.
- Tiltak:

Ved eventuell oppussing av etasjen bør dampsperreren/plasten fjernes.

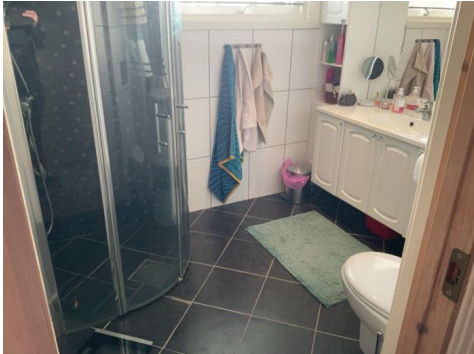
TG 2 Overflater vegger og himling

- Det er vindu/dør med ikke fuktbestandige materialer i våtsonen (ved vask, dusj, badekar, osv.), løsningen eller byggematerialet er uegnet

- Uegnete materialer må fuktbeskyttes/utskiftes.

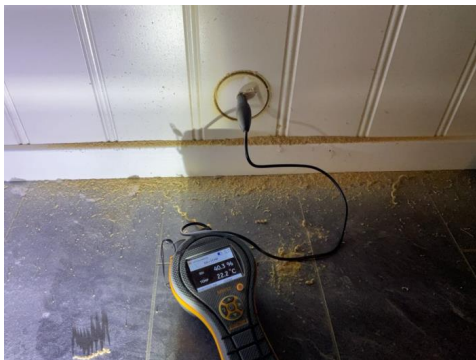
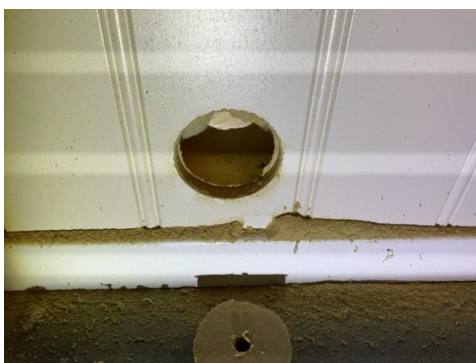
! TG 3 Generell

Baderommet har slitasje og har nådd forventet levetid som våtrom. Gulvbelegget har slitasje og er utett i skjøter og gjennomføringer. Tapet har slitasje og er utett i skjøter. Tapet har skade pga. fuktighet i grunnmur.

Det må etableres sluk og fall på gulvet til sluk.

Kostnadsestimat: 100 000 - 300 000

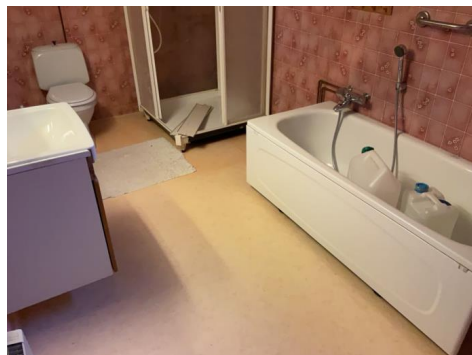
! TG 3 Tilliggende konstruksjoner våtrom

Hulltaking er ikke foretatt da det allerede er påvist andre avvik i våtsonen.

- Ved andre fuktundersøkelser enn hulltaking, er det påvist indikasjoner på fuktskader.

Det er synlig fuktskade i vegg/grunnmur.

Med overflatesøk med fuktindikator Protimeter MMS ble det påvist forhøyede fuktverdier nederst på grunnmur og i betonggulv. Grunnmur og betonggulv mot grunn på bygninger fra denne byggetiden er normalt ikke fuktsikret og kapilærsug av fukt kan forekomme.

- Det må foretas tiltak for å lukke avviket.

Det bør gjøres tiltak med fuktsikring av kjelleretasjen.

Kostnadsestimat: 50 000 - 100 000

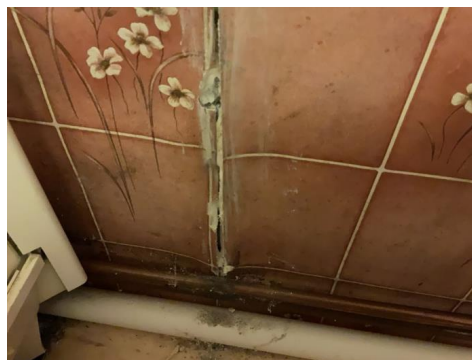
! TG 3 Generell

Vaskerommet har god funksjonalitet iht. dagens bruk.
For å møte dagens krav til standard må vaskerommet rehabiliteres.

Kostnadsestimat: 100 000 - 300 000

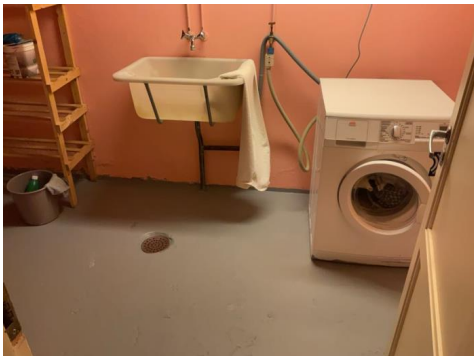
! TG 2 Tilliggende konstruksjoner våtrom

Det ble målt med stikkelektroder i treverk (plateskjøt) og det ble ikke påvist unormale fuktverdier her.

Med overflatesøk med fuktindikator Protimeter MMS ble det påvist forhøyede fuktverdier nederst på grunnmur og i betonggulv. Grunnmur og betonggulv mot grunn på bygninger fra denne byggetiden er normalt ikke fuktsikret og kapilærsug av fukt kan forekomme.

Det bør gjøres tiltak med fuktsikring av kjelleretasjen.

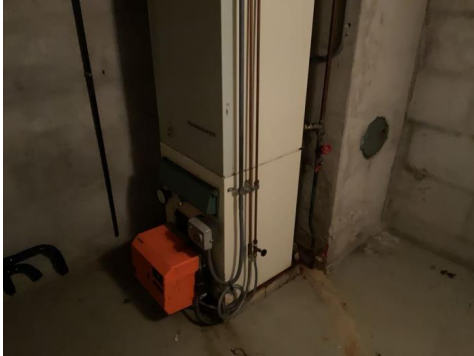
! TG 2 Varmtvannstank

Varmtvannstanken er på ca. 200 liter, har produksjonsår 2010 og er plassert på fyrrom som har sluk i gulv.

- Det er ikke behov for utbedringstiltak siden anlegget fungerer i dag, men ut ifra alder kan skader plutselig oppstå på eldre anlegg.
