# Tilstandsrapport

Rekkehus

Tyriveien 12, 1405 LANGHUS

Befaringsdato: 16.02.2026

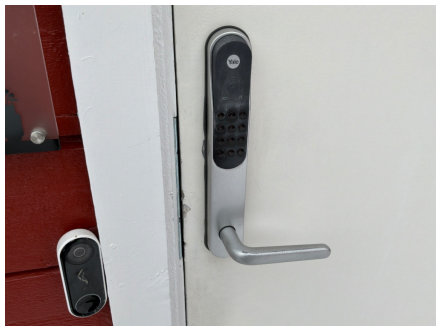
- Karmene i dører er værslitte utvendig og det er sprekker i treverket.

Vedlikehold må påregnes for å beskytte døren mot videre slitasje. Utskifting må påregnes på sikt.

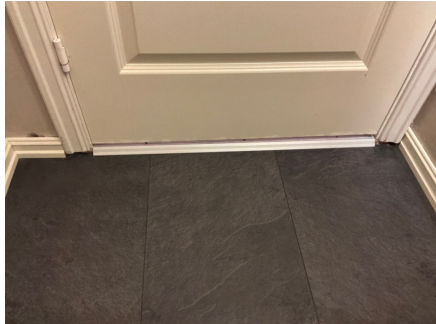
- Det er påvist avvik som tilsier at det bør foretas tiltak på enkelte dører.

Dører med oppsvelling bør vurderes skiftet. Avviket er kosmetisk, dørene lukker/åpner fint.

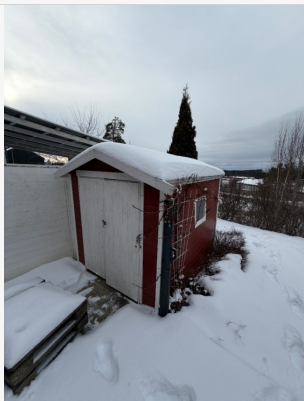
## Bod ved terrasse i underetasje

Boden fremstår i dårlig stand. Det er registrert råte i undertaket og soppvekst på veggpanel innvendig.
