Tilstandsrapport

Rekkehus

Rugdeveien 40 C, 1850 MYSEN

Befaringsdato: 29.05.2024

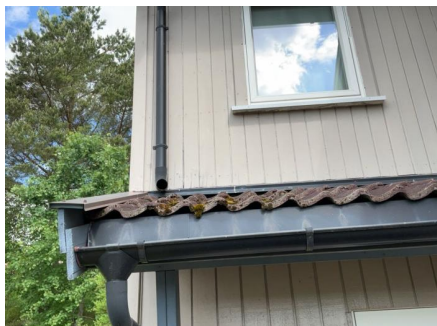
Vurdering av avvik:

Konsekvens/tiltak

- Lokal utbedring/utskiftning bør utføres.

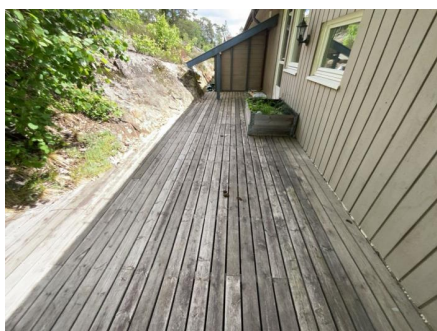
Veranda på 15 m², vendt mot vest, med tilgang fra stue. Av materialer er det benyttet trykkimpregnerte gulvbord, og det er brukt aluminium og frostet glass på rekkverket. Levegg mot nabo, av malt trevirke.

Vurdering av avvik:

Konsekvens/tiltak

- Lokal utbedring/utskiftning bør utføres.

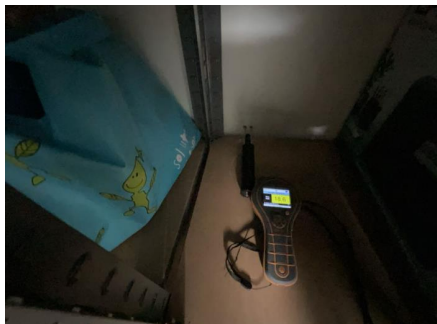
Vurdering av avvik:

- Det er avvik:
 - Grunnmuren er en Multimur. Grunnmuren er særlig fuktutsatt konstruksjon og har høy skadefrekvens.
- Hulltaking er ikke foretatt grunnet konstruksjonens oppbygning. Fuktsøk i veggen viste unormale verdier.
- Multimurelementet har en høyere risiko for fukt-, mugg- og råteskader, og var vanlig byggemåte på 80-90 tallet. Årsaken til dette er at multimuren består av et betongytte med organisk kjerne. Hvis det går hull på betongen, vil muren absorbere fukt og få store skader. Elementet er derfor ikke lenger i bruk ved bygging av boliger i Norge.

Det påviste fuktnivå gir grunn til å overvåke konstruksjonen jevnlig for å se utvikling over tid, og eventuelt foreta tiltak for å unngå fuktskader.

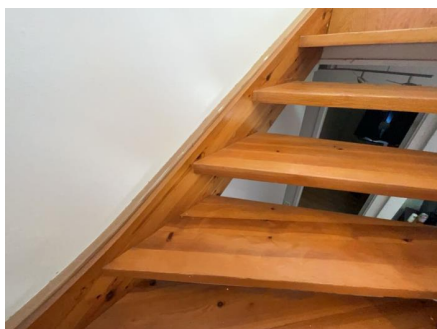
TG 2 Innvendige trapper

Malt 180 graders trapp av tre mellom etasjene.

Vurdering av avvik:

Konsekvens/tiltak

- Håndløper må monteres på vegg for å tilfredsstillende krav på byggetidspunktet.
- Det er ikke krav om utbedring av åpninger opp til dagens krav.

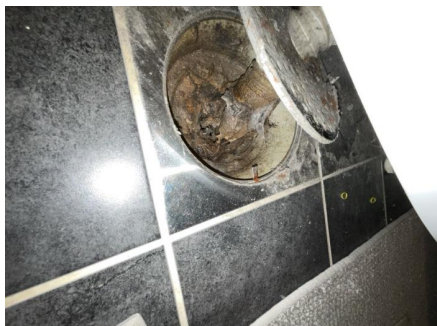
Vurdering av avvik:

- Ikke påvist klemt membranløsning i sluket befaringsdagen. Jevnlig rensing av sluket er viktig. Feil i tetting rundt sluket er den største årsaken til lekkasjer fra bad. Det er derfor viktig at ikke vannet blir stående over vannlåsen i sluket.

Konsekvens/tiltak

- Sluket må sjekkes og rengjøres jevnlig.
- Overvåk tilstanden jevnlig. For å få tilstandsgrad 0 eller 1 må slukløsningen skiftes ut og sannsynligvis må også membransjiktet skiftes/utbedres. Det er imidlertid vanskelig å si noe om tidspunktet for når dette er nødvendig.

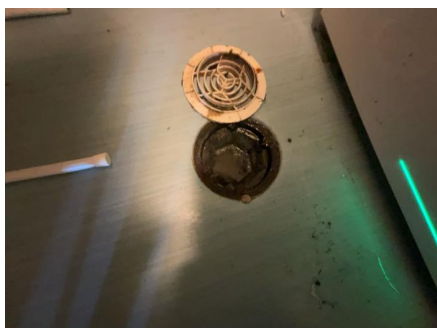
Vurdering av avvik:

- Over halvparten av forventet brukstid på tettesjikt og sluk er passert, og det er usikkert om tettesjiktet er rustet for dagens bruk. Vaskerommet vil fortsatt kunne tåle forsiktig bruk, det er dog ingen garantier, og det er usikkert når tettesjikt må skiftes ut.

Konsekvens/tiltak

- Sluket må sjekkes og rengjøres jevnlig.
- Overvåk tilstanden jevnlig. For å få tilstandsgrad 0 eller 1 må tettesjiktet skiftes ut, men tidspunktet for når dette er nødvendig er vanskelig å si noe om.
