Tilstandsrapport

Boligbygg med flere boenheter

Nermarkveien 9 A, 8150 ØRNES

Befaringsdato: 23.10.2024

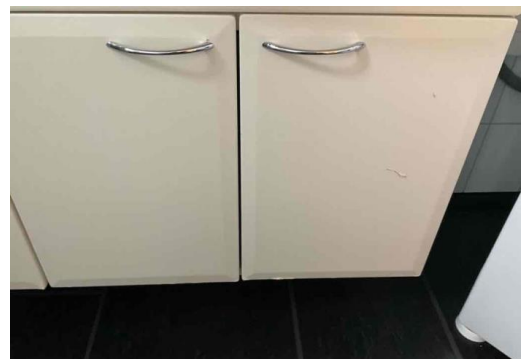
! TG 2 Sanitærutstyr og innredning

Dører under servant har svelling i nedre kant.

Dører fungerer i dagens tilstand men bør sikres mot videre fuktskade. tiltak bør vurderes.

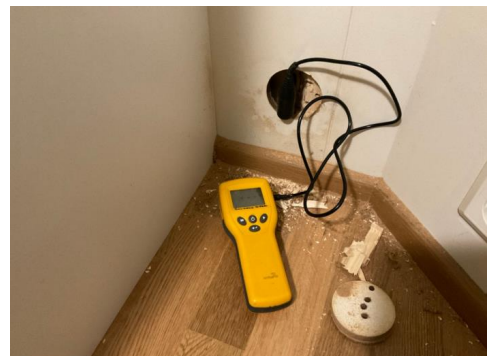
Måling i borehull eller måling med indikator viser ingen tegn til fukt.

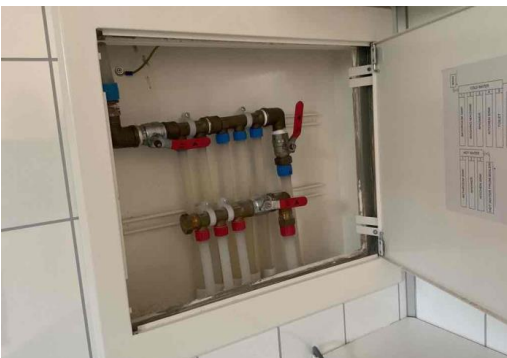
TG 3 Vannledninger

Stoppekran må merkes.
