Tilstandsrapport

Enebolig

Jåsundveien 939, 4580 LYNGDAL

Befaringsdato: 13.10.2025

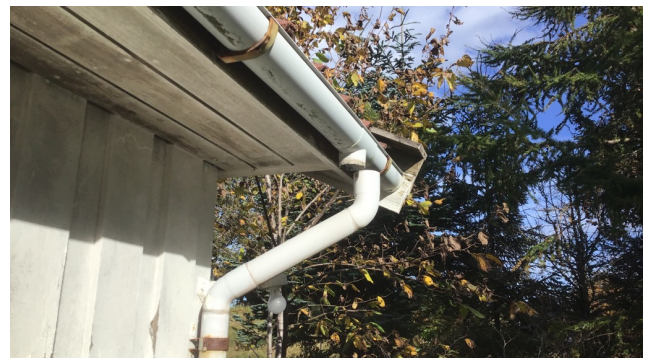
TG 2 Nedløp og beslag

Takrenner av plast renner og nedløp.

-Pusset pipe over tak har fare for oppsug av fuktighet som kan forårsake innvendig lekkasje

-Det anbefales at pipen helbeslås over tak. Vist ikke må den impregneres ved jevne mellomrom for å hindre oppsug av fuktighet som kan resultere i innvendig lekkasje

-Lokal utbedring/utskifting på takrenner bør utføres.

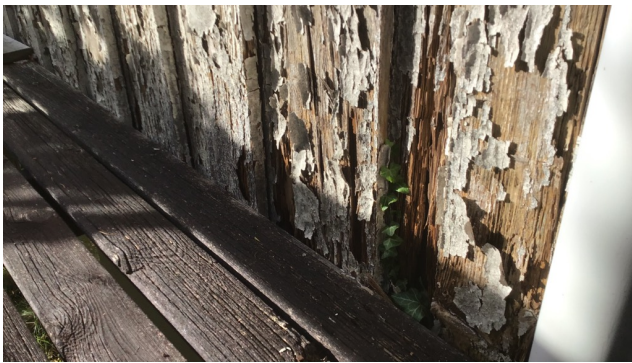
TG 3 Veggkonstruksjon

-Kledning har varierende tilstand med generelt eldre årgang med påviste betydelige råte skader. .

Når man bytter hele vegger så kan det ofte avdekkes bakenforliggende avvik pga eldre byggeskikk tilsier at det er mindre lufting bak kledning/i konstruksjon.

- Uten tilstrekkelig lufting bak bordkledningen kan fuktighet som trenger inn bak bordene eller gjennom veggen innenfra ikke tørke opp. Dette skaper ideelle forhold for råtesopp og muggvekst.

-Det må gjøres tiltak på bytting av råteskadet kledning med fare for skader i bakenforliggende veggkonstruksjon, dersom en ikke foretar tiltak.

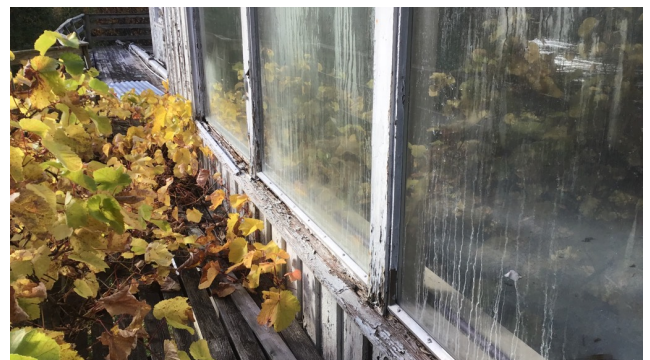
Karmene i vinduer er værslitte utvendig og det er sprekker/råte i trevirket.

- Det er påvist vinduer med fukt/råteskader.

Det er registrert skader på vannbrett å vinduer, årsaken vurderes å være fukt/mangelfull vedlikehold.

Råte skader i vinduer

- Vinduer med råteskader må erstattes med nye.

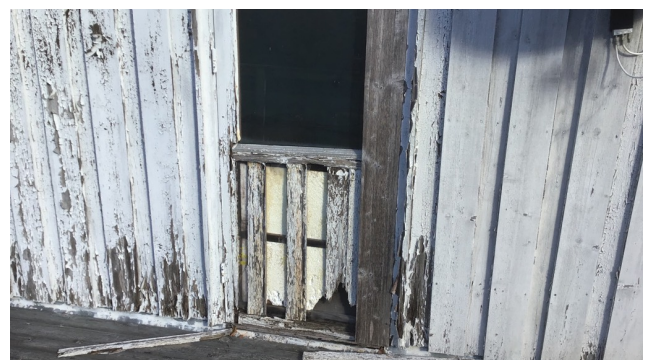
! TG 3 Dører

Generelt har ytterdørene store slitasje/skader med råteskader

- Dører har råteskader.

-Dørene har store råteskader og bruksslitasje med knekkete glass

- Råteskadede dører må skiftes ut.

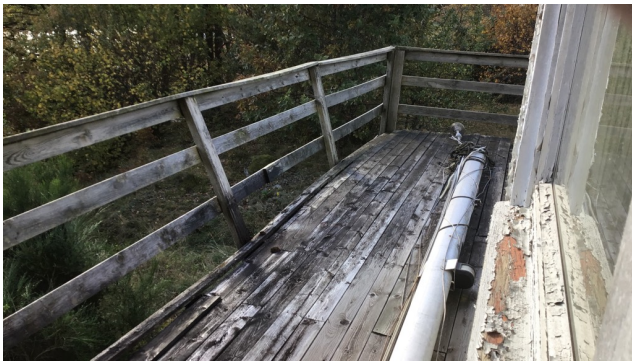
Terrasse har store skjevheter og råteskader i kontraksjonen og rekkverket

Store skader og skjevhet i rekkverk

-Terrasse må byttes og skader utbedres.
-Rekkverk må utbedres opp til dagens krav

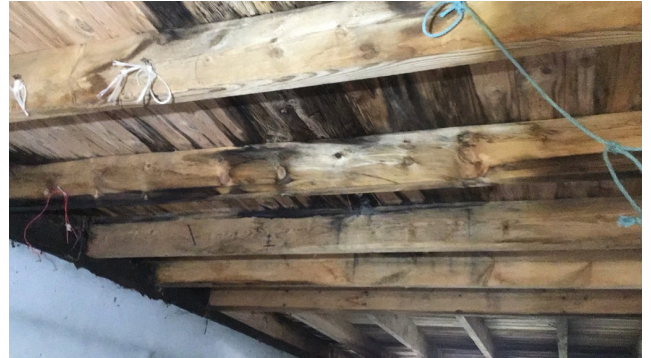
- Det er avvik:
- Det er råte/fukt skader i takkonstruksjonen under terrasse
-Garasjeport og vinduer med fukt skaller og vedlikeholdsbehov

Råte/fuktskader i tak

- Tiltak:
- Det må gjøres tiltak/utskiftinger i takkonstruksjonen
-Garasjeport og vinduer må det gjøres tiltak

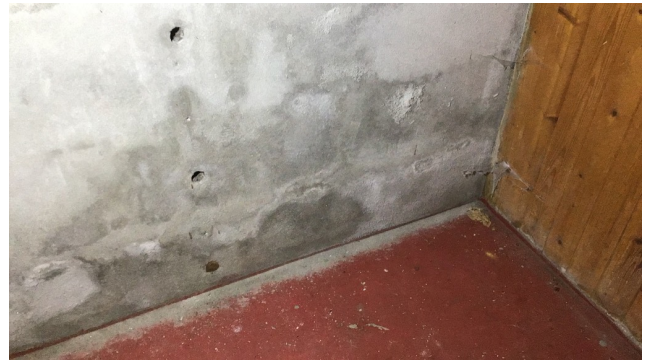
TG 3 Rom Under Terreng

Det blitt gjort fukt søk på overflater i kjeller på vegger og gulv med påviste avvik

- Det er påvist synlige fukt/råteskader i treverk i underetg./kjeller, hulltaking er derfor ikke nødvendig

- Det må foretas tiltak for å utbedre årsak til fukt-/råteskadene samt utbedre råteskadene

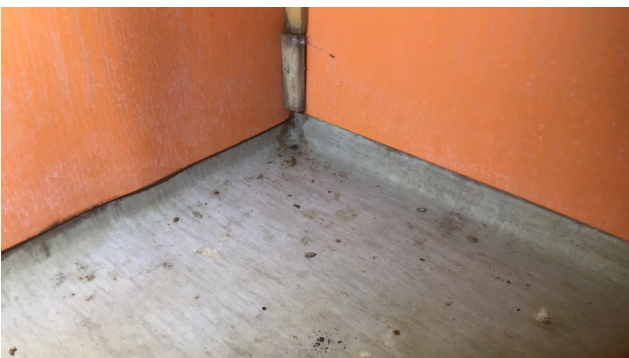
Hulltaking er ikke foretatt da det ikke er fysisk mulig pga tilliggende konstruksjoner, vegger av mur. På badet våtsone er det utført fukt søk med fukt indikator med påvise unormale forhold langs vegger.

- Ved andre fuktundersøkelser enn hulltaking, er det påvist indikasjoner på fuktskader.

Fukt skader i dusj

- Det må foretas tiltak for å lukke avviket.

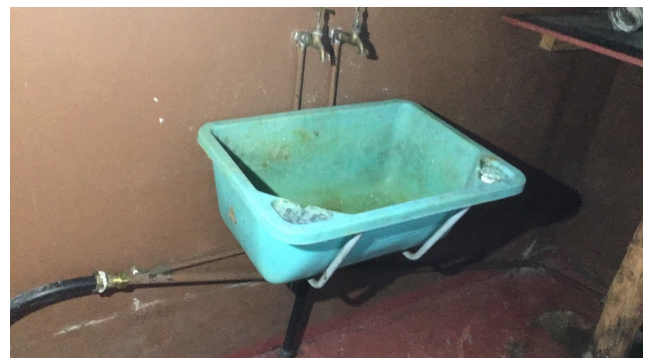
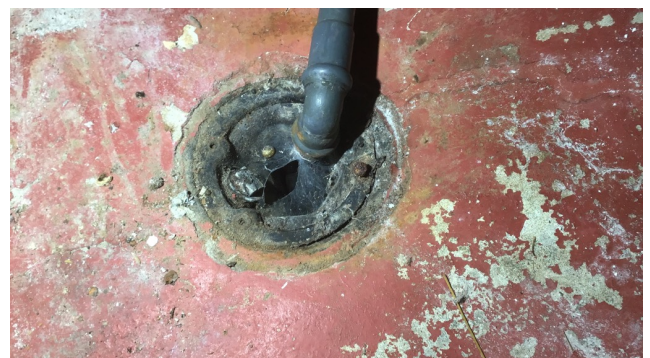
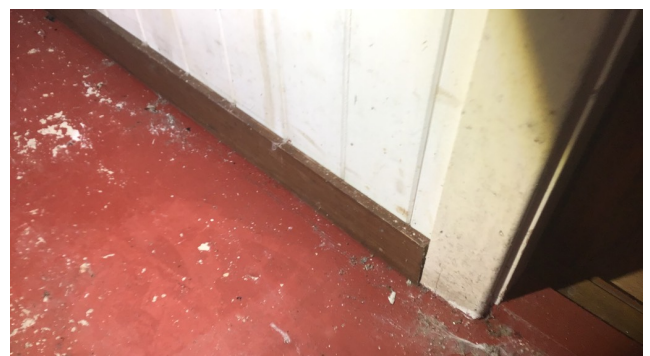
- Rommet er innredet med utslagsvask og opplegg for vaskemaskin
- Rommet mangler fuktsikring på vegger og gulv, gulv og murvegger med malt overflate
- Rommet har ingen ventilasjon ut over lufting med vindu

- Våtrommet må totalrenoveres. Alle forhold med tettesjikt, våtsone, sluk m.m. må dokumenteres.

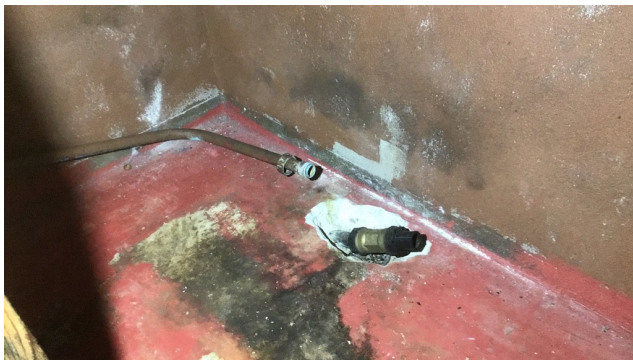
Hulltaking er ikke foretatt da det er påvist fuktskade i vegg langs gulv. Vegger av mur med malte overflater, innervegger av panel med malt overflate.

- Ved andre fuktundersøkelser enn hulltaking, er det påvist indikasjoner på fuktskader.

- Det må foretas tiltak for å lukke avviket.

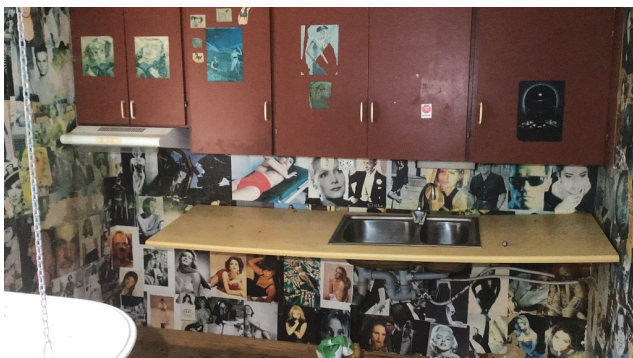
Innredning med slette fronter på overskap og laminerte benkeplater. Kjøkkenet har store skader og oppfyller ikke dagen standard til kjøkken i bolig.

- Kjøkkeninnredningen er skadet/har betydelig skader.

- Kjøkkeninnredningen må skiftes.

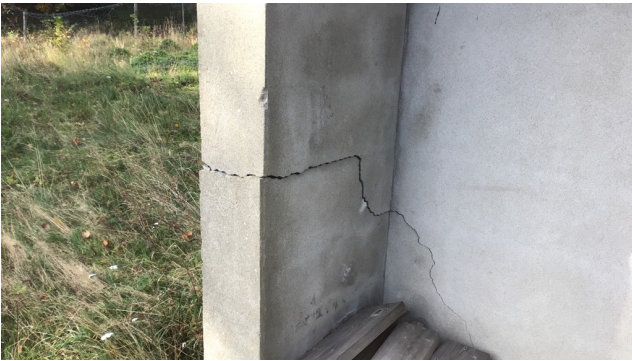
Murt grunnmur. Mindre stedvis riss i pussflate, med enkelte sprekker som tilsier svikt.

- Grunnmuren har sprekkdannelser.

- Påviste skader må utbedres.
