# Tilstandsrapport

Boligbygg med flere boenheter

Morvikbotn 265 B, 5122 MORVIK

Befaringsdato: 13.05.2025

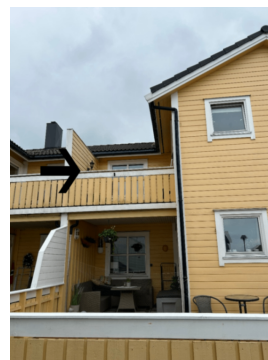
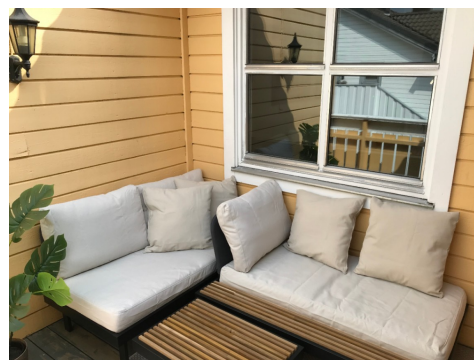
### TG 2 Balkonger, terrasser og rom under balkonger

- Rekkverket er for lavt i forhold til dagens krav til rekkverkshøyder.

Rekkverket er for lavt i forhold til dagens forskrift/krav. Målt 90cm

Det er ikke krav om å utbedre rekkverket til dagens forskrift/krav.

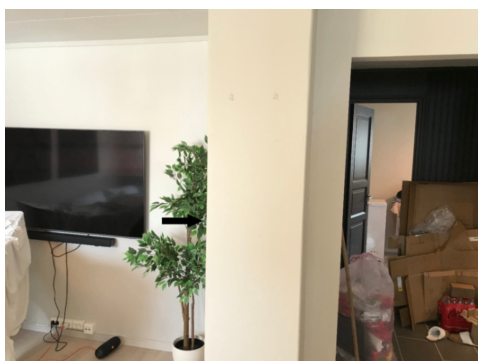
Sotluke er på den siden som pilen peker på.

Det bør etableres ildfast plate under sotluke/ha tilgjengelig og kunne legges ned ved feiing.

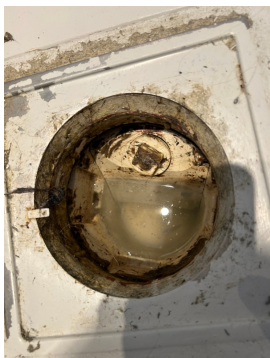
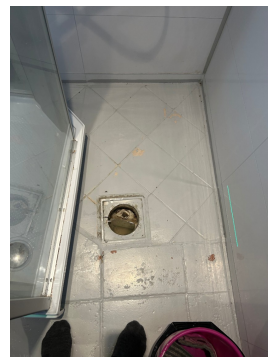
- Det er påvist at høydeforskjell fra topp slukrist til gulv/synlig topp membran ved dørterskel er mindre enn 25 mm.
- Det er påvist avvik i fallforhold til sluk i forhold til krav i forskrift på byggetidspunktet.

Membranen på dette gulvet er 36år og den er langt over sin levetid. Membraner blir porøse over tid og det er ingen garantier hvis det blir en lekkasje eller mye vann på dette gulvet om membranen vil tåle det. Derfor TG3.

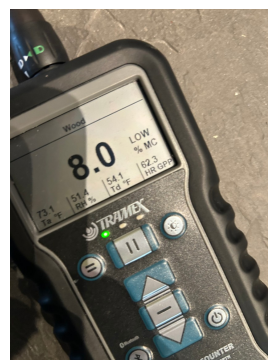
Det ble målt med fukt indikator i entre inn mot dusj sone uten å påvise unormale forhold.
