Tilstandsrapport

Boligbygg med flere boenheter
-

Waldemar Aunes veg 15 D, 7027 TRONDHEIM
-

Befaringsdato: 10.01.2025

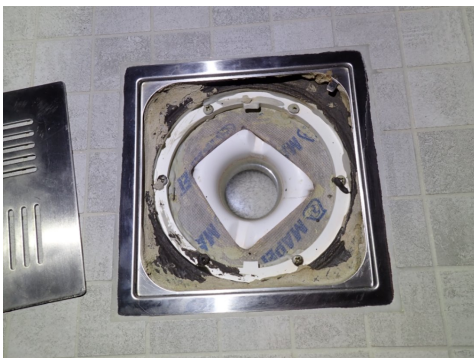
Badet har sluk av plast og smøremembran med dokumentert utførelse. Det registreres klemt mansjett/membran med mekanisk innfestet klemring av rustfri stål til sluk. Under besiktigelsen registreres ikke utettheter eller symptomer på svikt.

Sluk av plast fra 2024 i delvis nedsenket dusjsone.
