# Tilstandsrapport

Eiriks gate 18, 0650 OSLO

# gnr. 231, bnr. 619, snr. 98

Befaringsdato: 06.08.2025

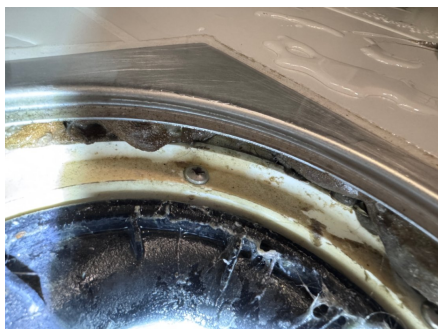
## TG 2 Sluk, membran og tettesjikt

Membranen i gulvet er synlig ved sluket, men resten av membransystemet er skjult og det er ikke fremvist dokumentasjon på membraner/tettesjikt. Dette kan derfor ikke vurderes utover at over halvparten av forventet brukstid er oppbrukt.

Det er ikke mulig å si når tettesjiktet må skiftes ut ettersom dette er en skjult konstruksjon som ikke kan inspiseres bak flisene. Merk at risikoen for lekkasjer øker i takt med alderen på membranen/tettesjiktet bak flisene. Overvåk tilstanden derfor jevnlig for å løpende vurdere videre tilstand og evt. tiltak dersom det oppdages forandringer.
