Salg  
Trugel Kantors gate 20  
2316 Hamar

**Boligens tekniske tilstand:**

Dato: 04/07/2025

**OM EIERSKIFTERAPPORT™**

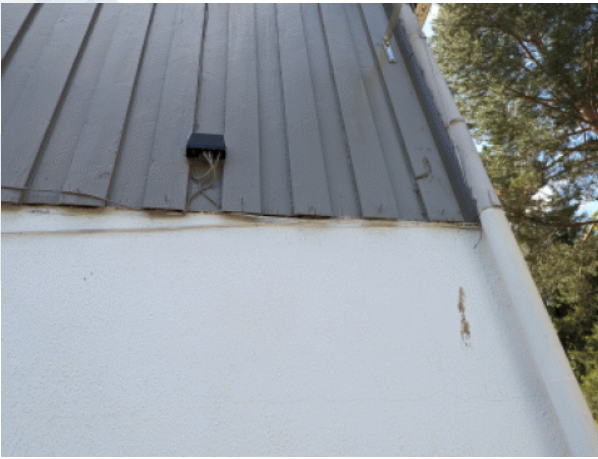
### TG 3 2.1 Yttervegger og veggkonstruksjon

Det er påvist deformasjoner og/eller fuktskader i ytterveggenes konstruksjoner.

Det er påvist skader, sprekker og råteskade på kledningen.

Det er ikke påvist tilstrekkelig lufting for kledningen.

**Merknader:** Det er lite/ingen lufting mellom kledning og grunnmur, og heller ikke musesteng.

Sprekker flere steder på trepanelet.

Skade/råte på vindski mot syd.

Noe riss i utvendig puss og avflassing av maling.

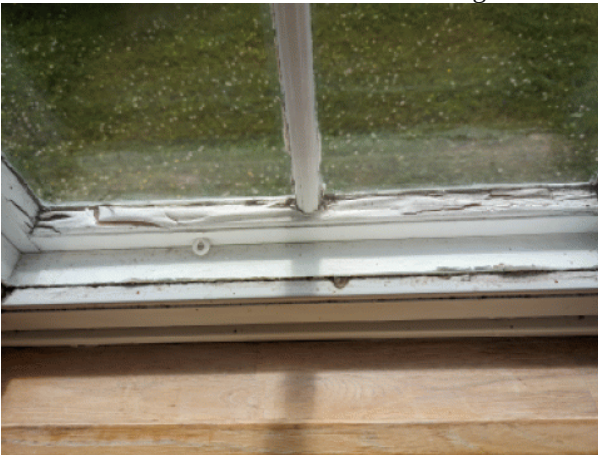
#### TG 3 3.1 Vinduer og ytterdører

Det er påvist avvik ved beslag, vannbord, omramming, karm eller ytre tetting.

**Merknader:** Koblede vinduer: Værslitte vinduskarmer med sprekker. Kitt har falt av flere steder. Enkelte vinduer er vanskelig å åpne/lukke. TG3

Nye vinduer og terrassedør i sokkel-etasje, mangler smyglist utvendig. TG2

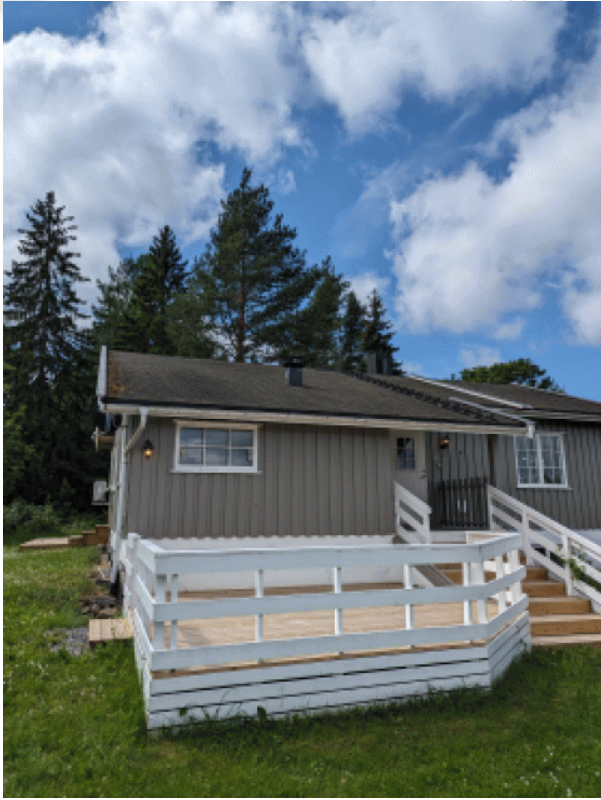
#### TG 3 4.1 Takkonstruksjon, takteking og skorstein over tak

Det er påvist fuktskjolder.

**Merknader:** Taktekingen har mose og slitasje på grunn av alder.  
Beslag pipe med behov for utskifting.  
Normal levetid for asfalt takshingel før omlegging: 20 – 30år

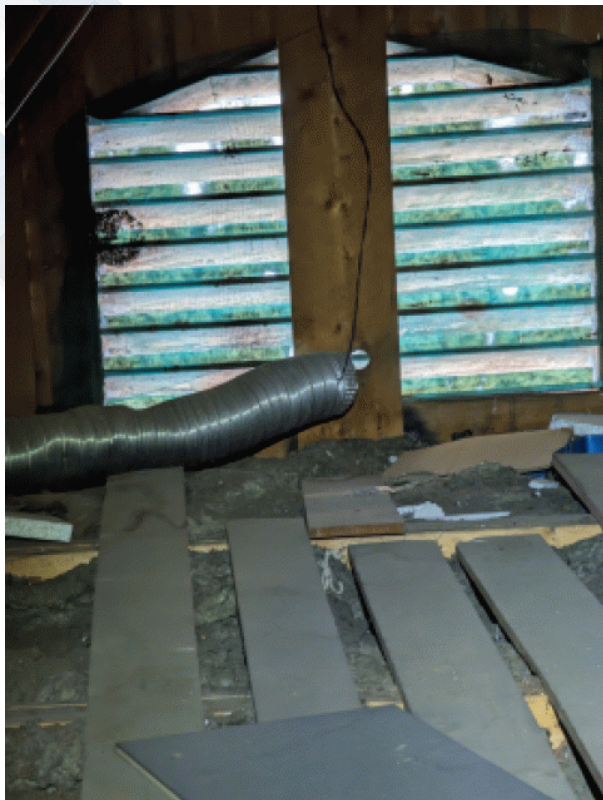
### TG 3 5.1 Innvendig Loft

Det er påvist biologiske skadegjørere fra kaldt-, kne-, hanebjelke-, eller kryploft.

Det er påvist lekkasjer, fuktskjolder, kondens og lignende ved piper, overganger, i bjelker eller takluker.

Det er påvist lekkasje rundt rør- eller kanalgjennomføringer.

**Merknader:** Det ble registrert fuktskjolder rundt rørgjennomføring i undertaket.

Det er begrenset/dårlig ventilering av takkonstruksjonen, eller at avtrekk fra bad til loft er en medvirkende årsak til svartsopp og saltutslag.

Antar at avtrekk fra bad med ventilasjonsrør, som ligger på loftet. Avtrekk må føres ut igjennom vegg eller tak.

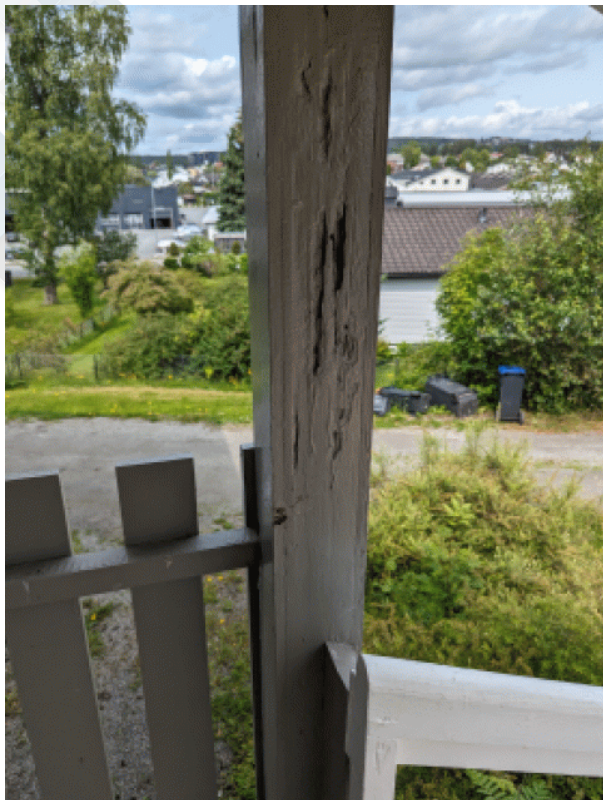
### TG 3 6.1 Terrasser, balkonger, trapper o.l.

Noe riss og småskader på betongrepos.

Mangler rekkverk på trapp i terreng med betongheller

Utbedring rekkverk TG3

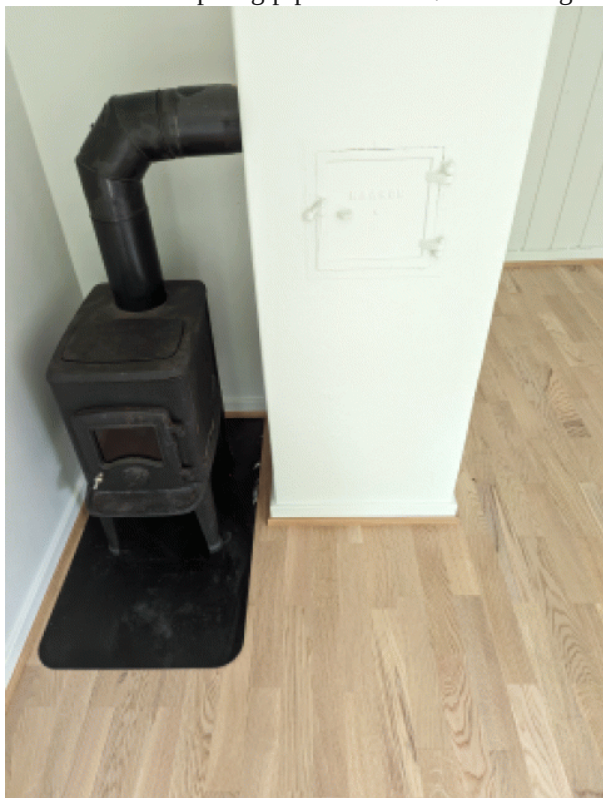
### TG 2 7.1 Piper og ildsteder

**Merknader:** Mangler plate av ubrennbart materiale på gulv under sotluke i sokkel-etasje.  
Røykinnføring anbefales montert minimum 15cm over sotluke og andre røykinnføringer.  
Normal brukstid på teglpipe over tak før utbedring er 20 - 40år.

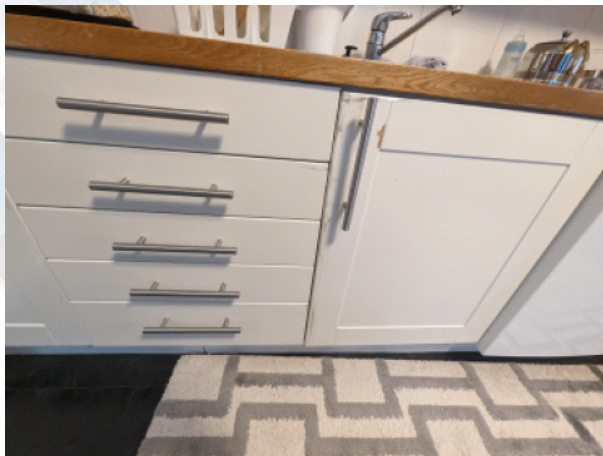
### 11.1 1-etasje: Kjøkken

Kjøkkeninnredning med unormal slittasje Det ble registrert noen skader på overflater kjøkkeninnredning.

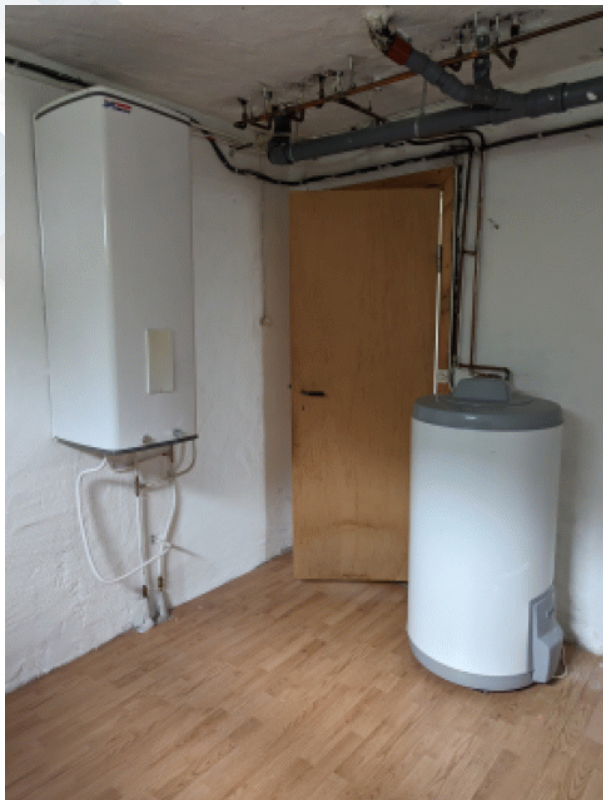
### TG 2 12.1 Andre rom

Lekkasjevann fordelerskap ledes ikke til sluk.

Event. lekkasjevann fra rør-i-rør ledes til rom i kjeller uten sluk. (Fra tak i bod/teknisk rom).

Berederen er ikke lekkasjesikret.

**Merknader:** Kjellerrom har ikke sluk.
