**Salg**  
**Trugel Kantors gate 20**  
**2316 Hamar**

**Boligens tekniske tilstand:**

Dato: 07/07/2025

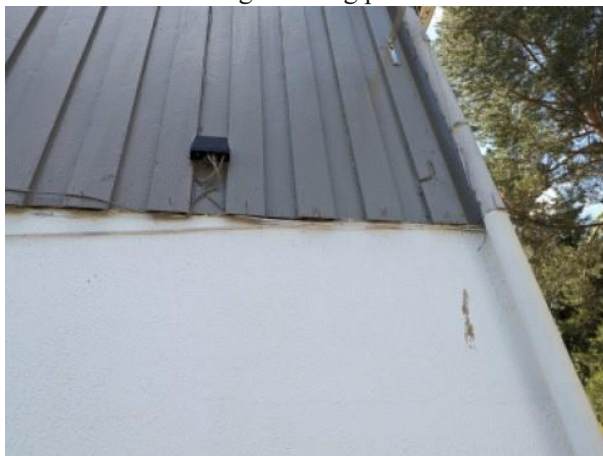
Det er påvist deformasjoner og/eller fuktskader i ytterveggenes konstruksjoner.

Det er påvist skader, sprekker og råteskade på kledningen.

**Merknader:** Det er lite/ingen lufting mellom kledning og grunnmur, og heller ikke musesteng. Sprekker flere steder på trepanelen. Skade/råte på vindski mot syd. Noe riss i utvendig puss og avflassing av maling. Normal levetid før utskifting av tre kledning er 40 - 60år. Normal brukstid før utskifting utvendig puss er 20 - 60år.

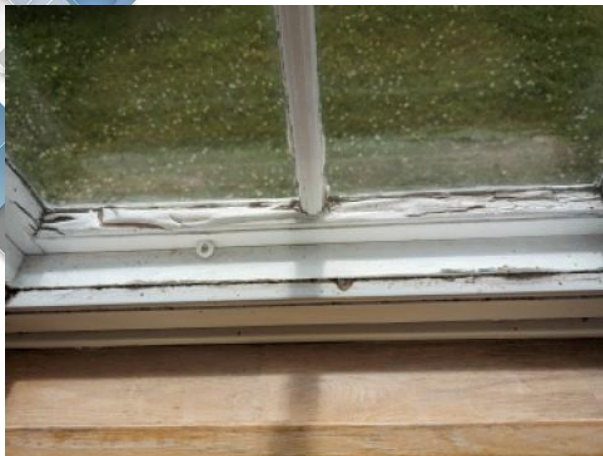
Det er påvist avvik ved beslag, vannbord, omramming, karm eller ytre tetting.

**Merknader:** Koblede vinduer: Værslitte vinduskarmer med sprekker. Kitt har falt av flere steder. Enkelte vinduer er vanskelig å åpne/lukke. TG3

Nye vinduer og terrassedør i sokkel-etasje/leilighet, mangler smyglist utvendig. TG2

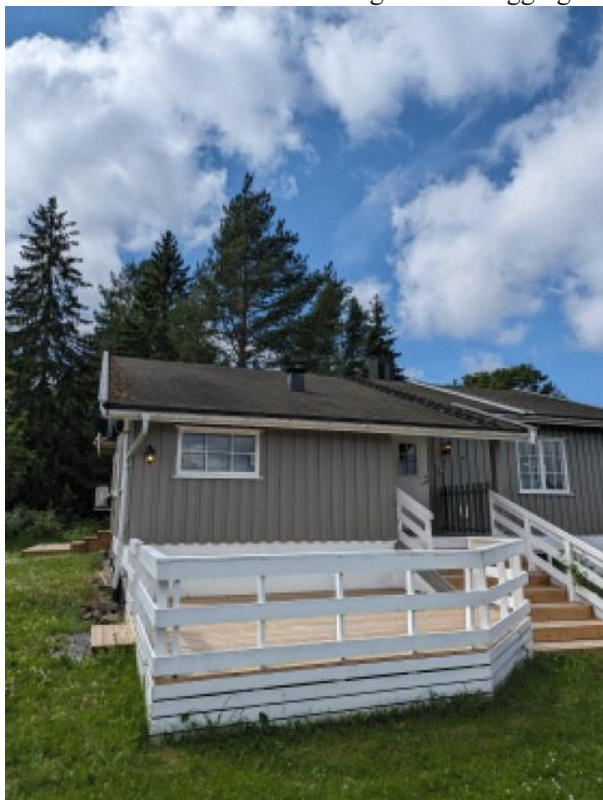
Det er påvist fuktskjolder.

Mangler snøfangere.

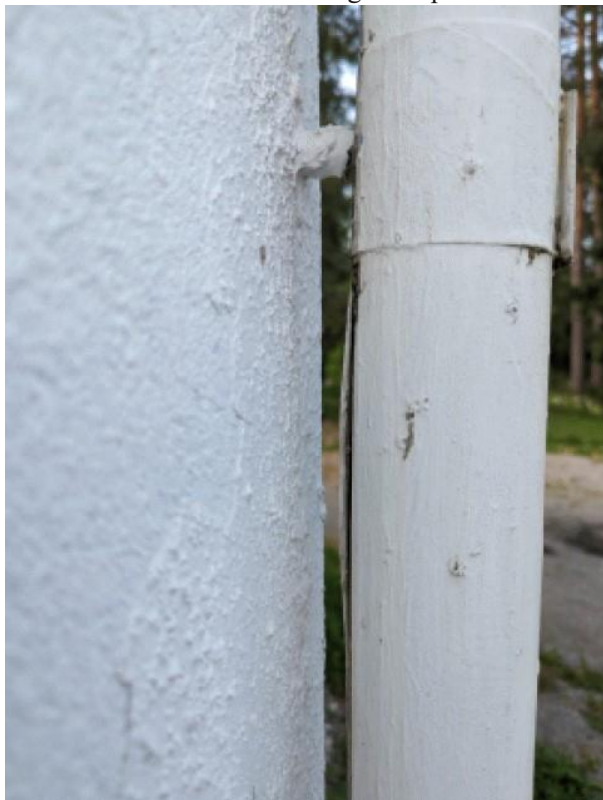
**Merknader:** Takrenner er gamle og slitt, med noe rust lekkasjer.

Taknedløp med skade etter frost.

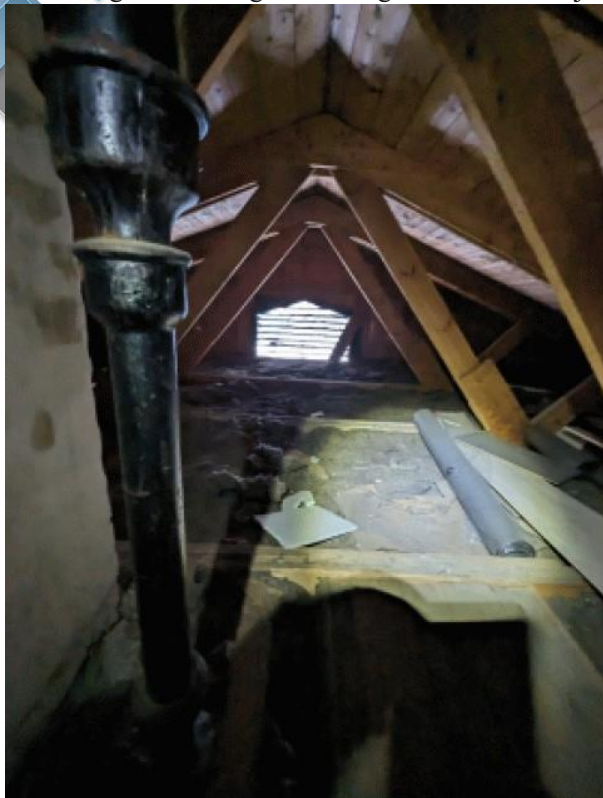
Det er påvist biologiske skadegjørere fra kaldt-, kne-, hanebjelke-, eller kryploft.

Det er påvist lekkasjer, fuktskjolder, kondens og lignende ved piper, overganger, i bjelker eller takluker.

Det er påvist lekkasje rundt rør- eller kanalgjennomføringer.

**Merknader:** Det ble registrert fuktskjolder rundt rørgjennomføring i undertaket.

Det er begrenset/dårlig ventilering av takkonstruksjonen.

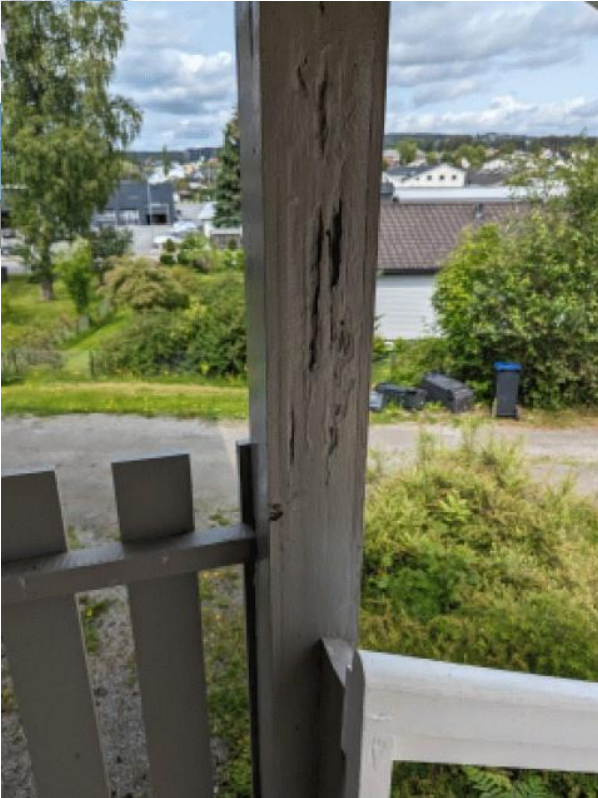
Noe riss og småskader på betongrepos.

Mangler rekkverk på trapp i terreng med betongheller

Utbedring rekkverk TG3

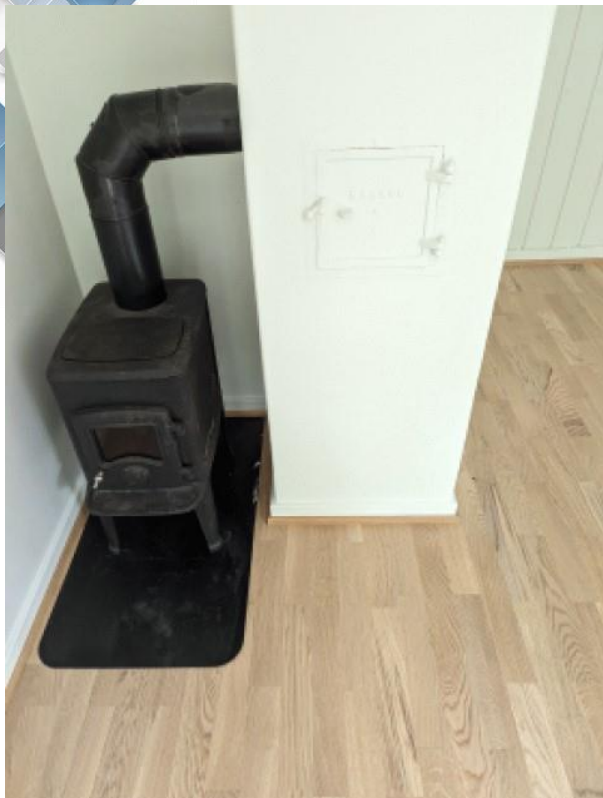
**Merknader:** Mangler plate av ubrennbart materiale på gulv under sotluke i sokkel-etasje/leilighet.  
Røykinnføring anbefales montert minimum 15cm over sotluke og andre røykinnføringer.  
Normal brukstid på teglpipe over tak før utbedring er 20 - 40år.

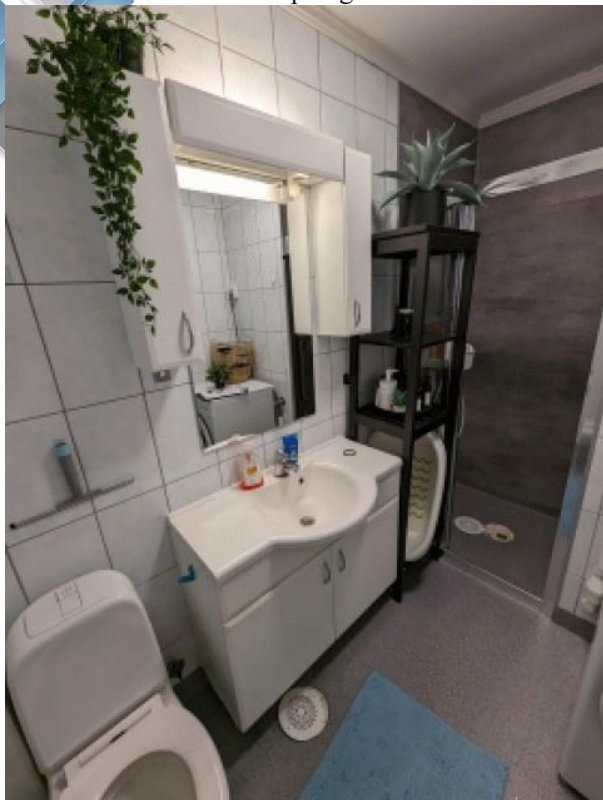
**Merknader:** Ingen merknader på fliser og belegg.  
Dører på innredning har fuktskader.  
Generelt vedlikehold må påregnes.

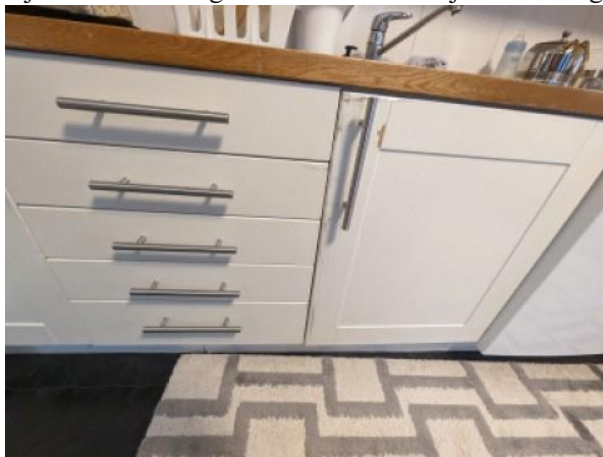
Kjøkkeninnredning med unormal slittasje Det ble registrert noen skader på overflater kjøkkeninnredning.

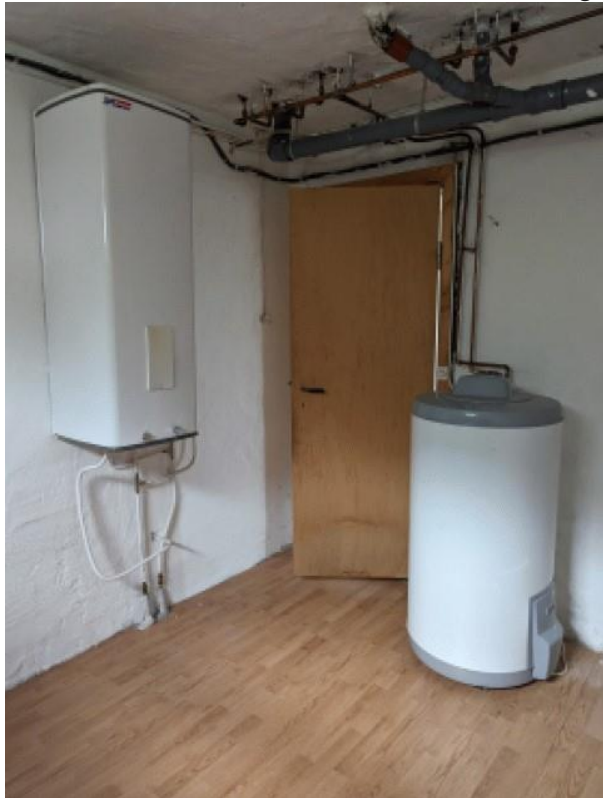
Lekkasjevann fordelerskap ledes ikke til sluk.

Event. lekkasjevann fra rør-i-rør ledes til rom i kjeller uten sluk. (Fra tak i bod/teknisk rom).

Berederen er ikke lekkasjesikret.

**Merknader:** Kjellerrom har ikke sluk.
