# Tilstandsrapport

Enebolig

Aslaksbrekko 8A , 5416 STORD

Befaringsdato: 13.03.2026

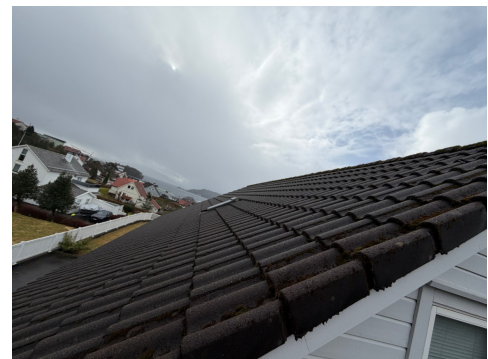
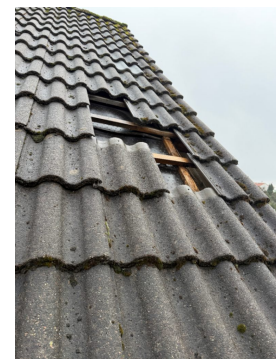
- Mer enn halvparten av forventet brukstid er passert på taktekkingen.
- Det er avvik:

Det mangler 4 takstein

Det er noe mose på taket

- Overvåk tilstanden jevnlig. For å få tilstandsgrad 0 eller 1 må tekkingen skiftes ut, men tidspunktet for når dette er nødvendig er vanskelig å si noe om.
- Tiltak:

Det må legges på plass nye takstein.

Mose bør fjernes for å unngå videre utvikling.

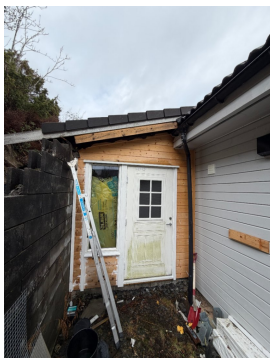
Det mangler diverse ferdigstilling av tilbygg på garasje.

Diverse mindre arbeid som må ferdigstilles.

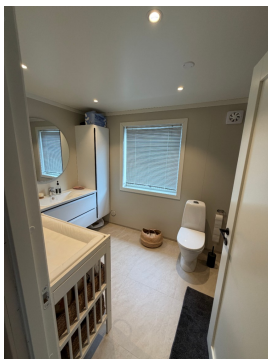
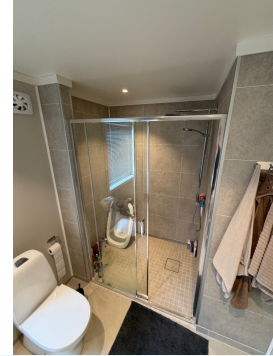
- Det er påvist at høydeforskjell fra topp slukrist til gulv/synlig topp membran ved dørterskel er mindre enn 25 mm.

- Mer enn halvparten av forventet brukstid er passert på membranløsningen.

Smøremembran på gulvet er fra byggeår og har passert forventet levetid.

Til tross for avviket i fall/høydeforskjell til sluk, vil gulvet fortsatt kunne lede vann mot sluket.

Renovering av badet må påberegnes.

Smøremembran har en naturlig aldriingsprosess i form av kjemisk uttørking. Normal forventet levetid på smøremembran er 10-20 år. Ved å etablere tett dusjkabinett vil badet kunne vare i flere år enn den antatte gjenstående levetiden.

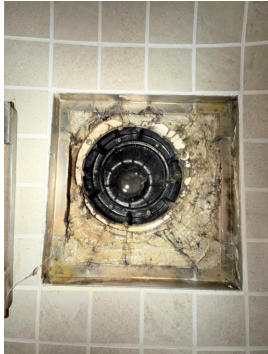
- Våtrommet mangler tilluftsventilering, f.eks. spalte/ventil ved dør.

- Det bør etableres tilfredsstillende tilluft til våtrom f.eks. luftespalte ved dør e.l.

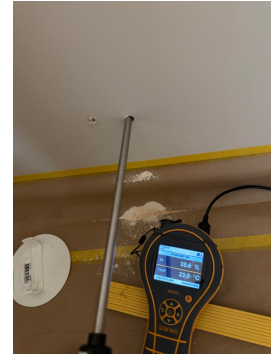
Våtrom med overflater fra byggeår.

Våtromstapet på vegger og belegg på gulv.

Overflater har passert forventet levetid og våtrommet må oppgraderes for å tåle normal bruk etter dagens krav.

Videre bruk av tett dusjkabinett anbefales frem til en oppgradering.
