Tilstandsrapport

Enebolig

Aslaksbrekko 8A , 5416 STORD

Befaringsdato: 13.03.2026

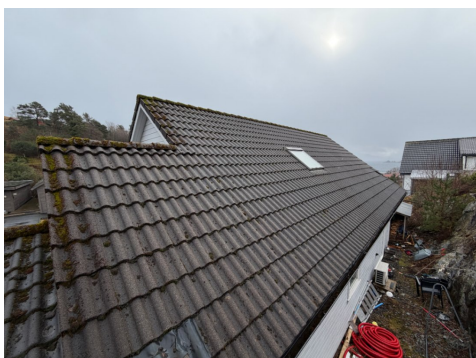
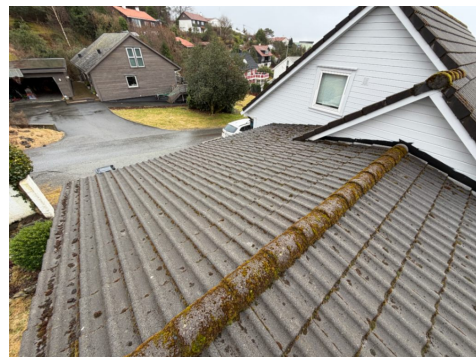
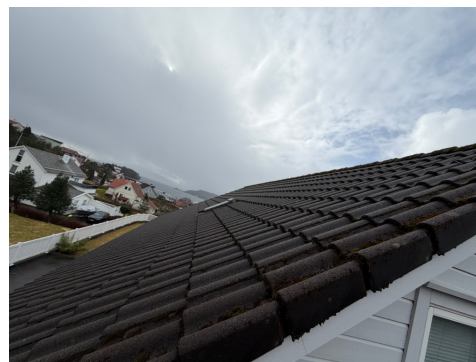
TG 2 Takteking

- Mer enn halvparten av forventet brukstid er passert på taktekingen.
- Det er avvik:

Det er noe mose på taket

- Overvåk tilstanden jevnlig. For å få tilstandsgrad 0 eller 1 må tekkingen skiftes ut, men tidspunktet for når dette er nødvendig er vanskelig å si noe om.
- Tiltak:

Mose bør fjernes for å unngå videre utvikling.

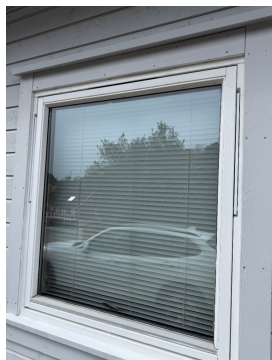
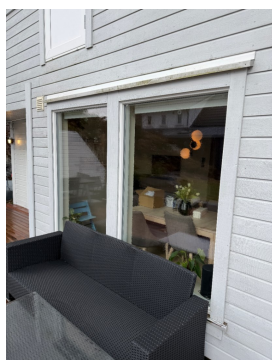
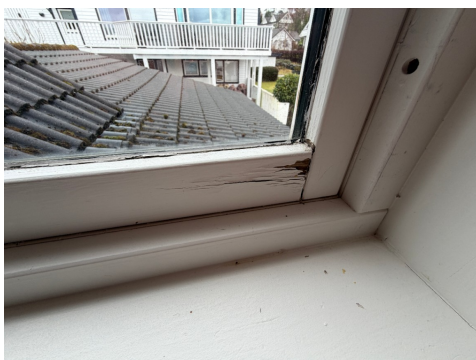
Bygningen har malte trevinduer med 2-lags glass og PVC vinduer med 3-lags glass.

Enkelte vinduer fra byggeår må det påberegnes tiltak eller utskiftning på.

Vindu på bad 2 etasje.

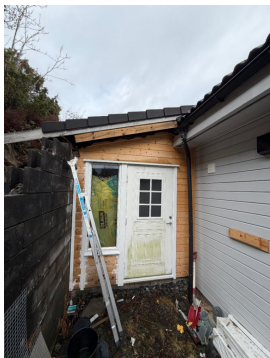
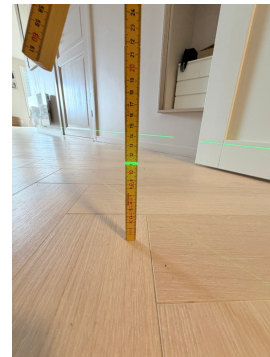
TG 2 Andre utvendige forhold

Det mangler diverse ferdigstilling av tilbygg på garasje.

Diverse mindre arbeid som må ferdigstilles.

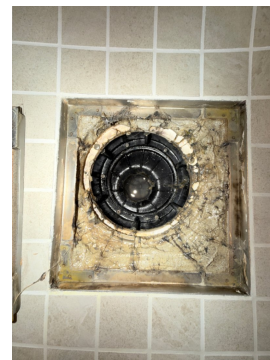
TG 3 Sluk, membran og tettesjikt

Det er plastsluk og smøremembran med ukjent utførelse.

- Mer enn halvparten av forventet brukstid er passert på membranløsningen.

Smøremembran på gulvet er fra byggeår og har passert forventet levetid.

Renovering av badet må påberegnes.

Smøremembran har en naturlig aldriingsprosess i form av kjemisk uttørking. Normal forventet levetid på smøremembran er 10-20 år. Ved å etablere tett dusjkabinett vil badet kunne vare i flere år enn den antatte gjenstående levetiden.

Kostnadsestimat: 200 000 - 500 000

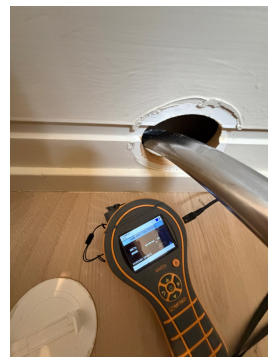
2. ETASJE > BAD - 6.5M2

Hulltaking er foretatt uten å påvise unormale forhold. Hulltaking er foretatt fra soverom Fuktmåling i konstruksjonen ble målt til under 6%

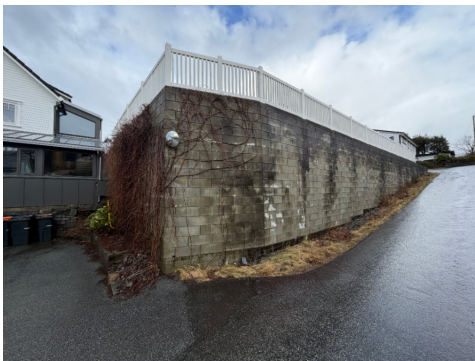
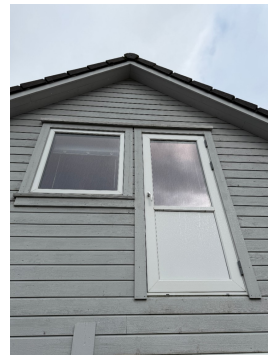
Forstøtningsmurer i multiblokker.
Ikke observert sprekker eller tegn til avvik på befaringsdagen.
Muren bør holder jevnlig under oppsyn.
