# Tilstandsrapport

Tomannsbolig

Orreveien 3 A, 1870 ØRJE

Rapportdato: 02.10.2024

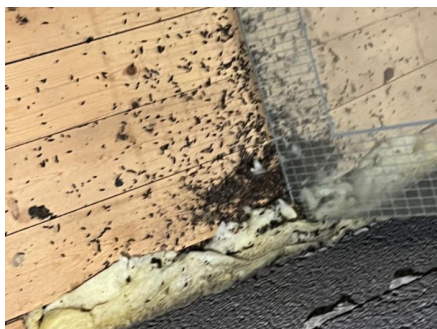
## TG 2 Takkonstruksjon/Loft

- Det er påvist fuktskjolder i undertak/takkonstruksjon.
- Det er registrert symptom på aktivitet fra skadedyr

- Påvist fuktskjolder i undertaket rundt pipe. Ikke fuktig på befaringsdagen, dog ingen garantier for tetthet. - Gjennomføringer i taktekket er som regel svake punkt hvor det fort oppstår lekkasje. Kontinuerlig tilsyn er anbefalt.

- Pipebeslaget må etterkontrolleres, og det må gjøres eventuelle tiltak.

- Det bør foretas gjennomgang av musetetting rundt boligen for å forhindre at mus trenger inn i boligen, skader på materialer samt vond lukt som konsekvens.

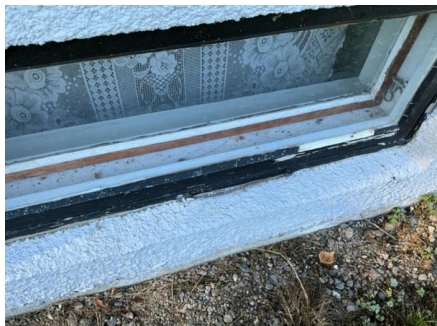
## TG 2 Vinduer

- Det er påvist at enkelte vinduer er vanskelig å åpne/lukke.
- Karmene i vinduer er slitte og det er sprekker i trevirket.

- Det må påregnes noe vedlikehold og at enkelte vinduer må skiftes ut på sikt. Ikke behov for umiddelbare tiltak.

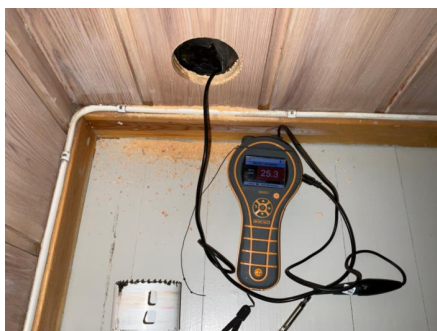
## TG 2 Etasjeskille/gulv mot grunn

- Målt høydeforskjell på mellom 10 - 20 mm innenfor en lengde på 2 meter. Tilstandsgrad 2 gis med bakgrunn i standardens krav til godkjente måleavvik.
- Målt høydeforskjell på over 15 mm gjennom hele rommet. Tilstandsgrad 2 gis med bakgrunn i standardens krav til godkjente måleavvik.

- Det ble foretatt kontroll på planhetsavvik ved hjelp av en punkt laser. Målt ca. 17 mm avvik i spisestue og 12 mm avvik i soverom og stue. Lokalt ble det målt 12 mm over 2 meter i spisestue og 10 mm i soverom og stue. I underetasje ble det målt ca. 20 mm i gangen. Lokalt ble det målt ca. 15 mm over 2 meter i samme rom. Ellers målt mellom 5 - 11 mm avvik i rommene. Lokale forskjeller i gulv er utover hva som er norsk standard for legging av flytende gulv.

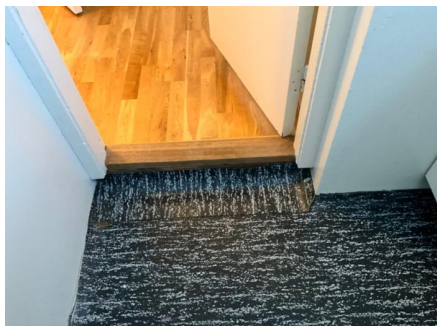
### UNDERETASJE > VASKEROM

Eldre vaskerom i underetasje, med belegg på gulvet og malte overflater på vegger. Innredet med utslagsvask i rustfritt stål, og er det opplegg og plass til vaskemaskin i rommet. Radiatorovner på veggen. Vaskerommet ventileres naturlig via ventil i veggen.

- Totalrenovering er kun en anbefaling grunnet alder. Vaskerommet kan fortsatt tåle forsiktig bruk. Det er dog ingen garantier.

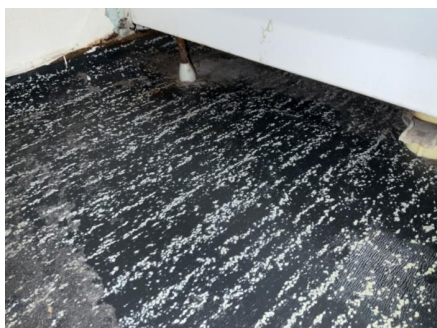
### UNDERETASJE > BAD

- Påvist fuktskader på plater under badekaret. En må forvente generell oppgradering av våtrommets tettesjikt/membran for at våtrommet skal tåle en normal bruk etter dagens krav (tett våtzone). En samlet TG 3 for rommet er satt med bakgrunn i alder og manglende tetthet i våtsonen på rommet. Det er ikke behov for å gjennomføre en detaljert tilstandsanalyse etter standardens krav.

- Totalrenovering er kun en anbefaling grunnet alder, badet kan fortsatt tåle forsiktig bruk med tett dusjkabinett/badekar, det er dog ingen garantier. En slik løsning kan forhindre fuktskade, men gir ingen erstatning for tettesjikt/membran samt skader på rør.

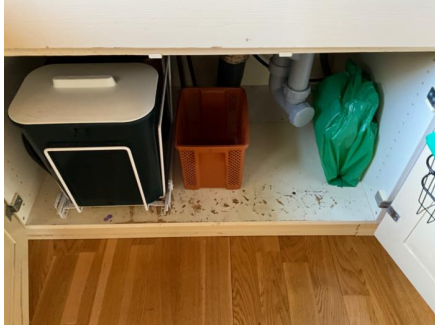
### 1. ETASJE > KJØKKEN

- Det er påvist fukt skjolder/svelling i bunnplate i benkeskap.

- Kjøkkenet fremstår i all hovedsak i en normal stand og forfatning. Påvist noe fukt skjolder i bunnskap under vasken, som bør kontrolleres. Avløpsrør er skjøtet med teip, noe som ikke er holdbar løsning.

- Det må gjøres ytterligere undersøkelser, eventuelle skader under innredning vites ikke.

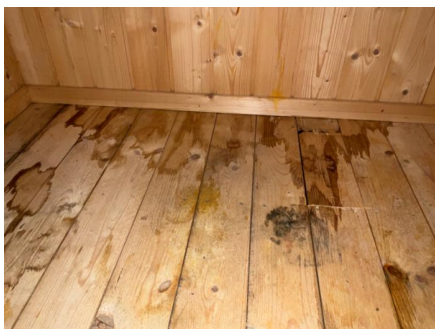
### TE 1 Avtrekk

- Det er påvist fuktskjølder i overflatene.

- Overflater må utbedres eller skiftes.

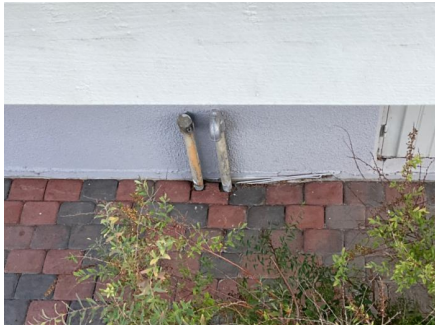
## 📍 TG 2 Terrengforhold

- Det er påvist dårlig fall eller flatt terreng inn mot grunnmur og dermed muligheter for større vannansamlinger.
- Terrenget har stedvis ikke fall fra grunnmuren, dette kan føre til unødig fuktbelastning mot grunnmuren. Det er viktig at terrenget heller riktig i områder ved grunnmuren. Overflatevann skal hurtigst mulig vekk for å unngå unødvendige fuktbelastninger på utvendig fuktsikring og drenering.
