# Tilstandsrapport

Fritidsbolig

Skituppen 6, 3864 RAULAND

Befaringsdato: 28.08.2025

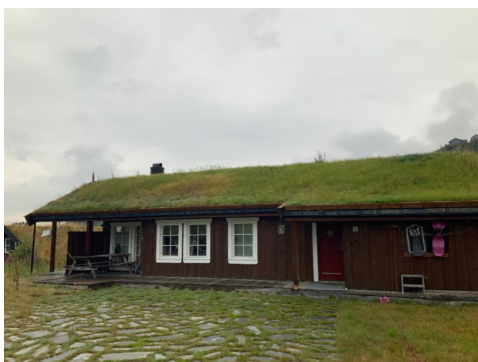
Fritidsboligens takteking består av torv. Impregneret torvholdere. Undertak består av OSB plater og membran. Det er ikke avdekket fukt i taket på befaringsdagen, og taktekingen ser ut til å være tett. Det er ikke observert mangler/skader i vindskibord, panelbord, takbjelker eller bærende dragere.

Siden taket (takkonstruksjon, takteking og skorstein) kun er observert fra bakkenivå, er vurderingen begrenset av dette. Det er ikke sikkerhetsmessig forsvarlig å bevege seg ut på taket eller observere fra stige. Selv om det ikke er avdekket skader under befaringen, betyr ikke dette at det ikke foreligger skader som en besiktigelse på taket kan avdekke. Vær oppmerksom på denne risikoen. En undersøkelse av taket kan utføres av en fagperson under tilstrekkelige sikkerhetsforhold.

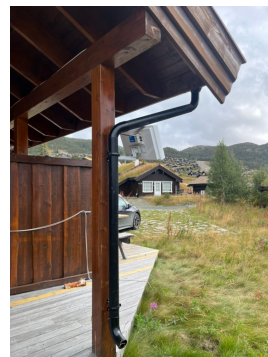
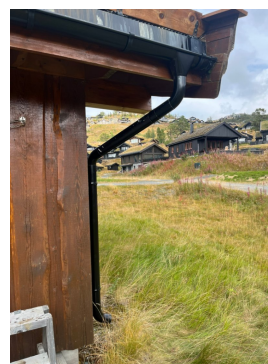
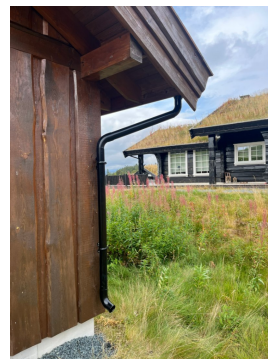
### ! TG 1 Nedløp og beslag

Det er ikke avdekket noen lekkasjer fra takrenner eller nedløp på befaringsdagen. Renner, nedløp og beslag vurderes å være i god funksjonell stand.

Det mangler et nedløp på nordvestre hjørne. Ifølge selger er dette en bevist avgjørelse med tanke på at snøen fonner seg godt i høyden på denne siden. Det blir utfordringer med nedløpet pga avrenning under snøen på våren.

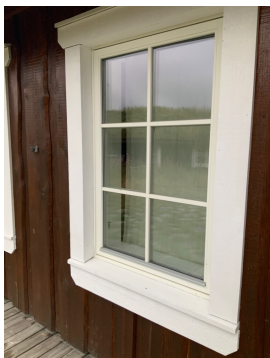
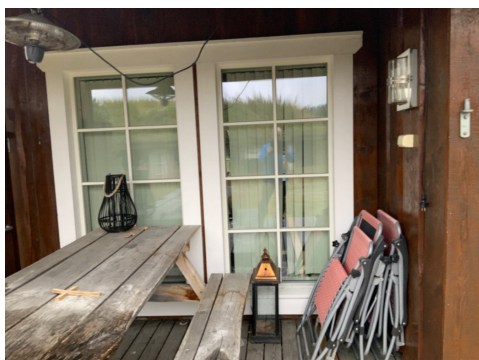
## ! TG 1 Vinduer

Boligens vinduer består av 2-lags energiglassvinduer. Vinduene har rammer og karmen i malt trevirke.

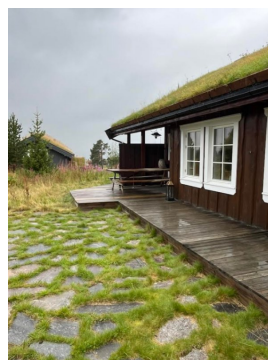
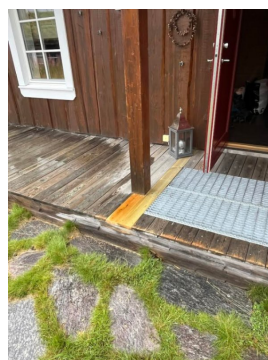
## ! TG 1 Balkonger, terrasser og rom under balkonger

Terrassen er oppført ca. 2010 i trekonstruksjon, antatt trykkimpregnert treverk, lagt rett på bjelkelag over terreng. Terrassedekket ligger i plan med inngangsparti og er oppført i tilknytning til hytta. Konstruksjonen vurderes å være bygget etter vanlig byggeskikk for perioden. Terrassedekket fremstår generelt funksjonelt, men det er synlig slitasje på overflate med misfarging, nedslitt overflatebehandling. Rengjøring og påføring av trebeskyttelse anbefales for å forlenge levetid.

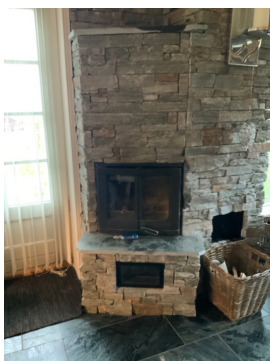
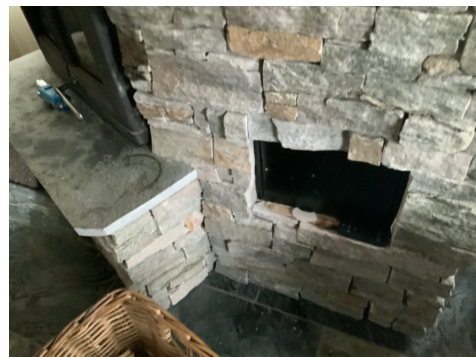
Pipen antas å være oppført i lettklinkerblokker fra byggeår, forblendet med naturstein. Løsningen er typisk for nyere boliger og fritidsboliger, og er oppført i henhold til gjeldende byggeforskrifter på oppføringstidspunktet.

Det er tilknyttet peisinnsats med glassdører, montert på sokkel med natursteinplate i front.

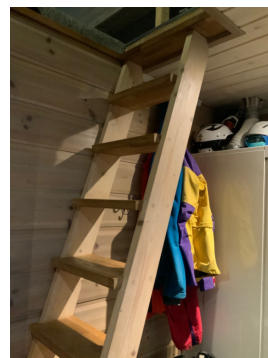
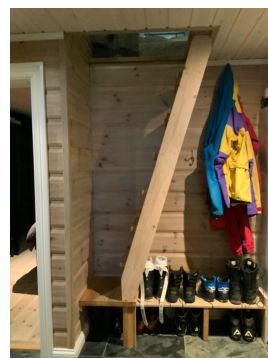
## ! TG 1 Innvendige trapper

Adkomst til hems skjer via bratt stige med åpne trinn. Løsningen tilfredsstiller ikke krav til trapp for oppholdsrom, men er akseptabelt for hems som ikke er måleverdig areal. Løsningen vurderes som lite brukervennlig og har økt risiko for fallskader.

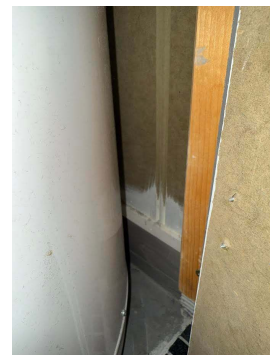
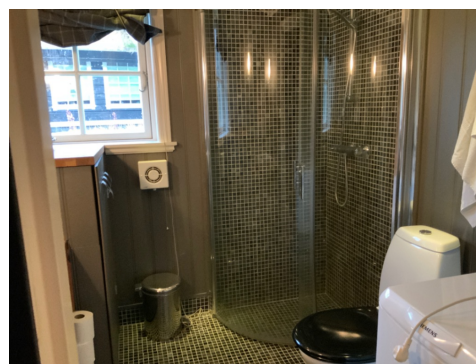
#### ! TG 1 Overflater vegger og himling

Bad har etablert fliser på vegg flater i dusj sone. Resterende vegger er panelt. Elastikk fuge i overgang vegg og gulvflater. Bak varmtvannstank er det ikke etablert panel, men synlig flisoppkant med membranbeskyttelse. Takhimling er panelt.

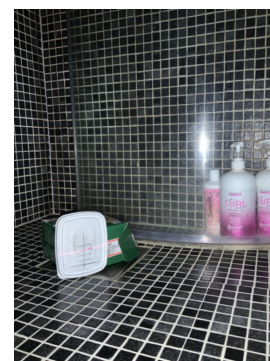
#### ! TG 1 Overflater Gulv

Det er målt ca. 30 mm høydeforskjell fra dørterskel til sluk. I tillegg er det etablert tydelig oppkant ved terskel. Løsningen vurderes å være i samsvar med krav/anbefaling for byggeår 2010 (TEK10). Det er derfor ikke registrert avvik. Det ble ikke målt noen unormale fuktverdier.

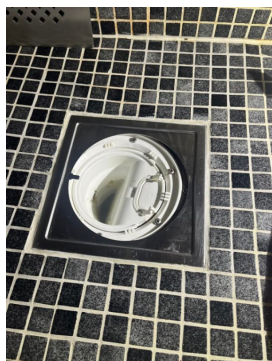
## ! TG 1 Sluk, membran og tettesjikt

Baderommet har plastsluk. Membran er ikke synlig i sluk og det heller ikke foreligger dokumentasjon på utførelsen. Det er likevel påvist smøremembran til bad på vegg bak varmtvannstank. Synlig mansjett i sluk gir også indikasjon på at membran er etablert.

Badet ligger på støpt betongplate, noe som reduserer risikoen for alvorlige følgeskader ved eventuell lekkasje sammenlignet med baderom på trebjelkelag.

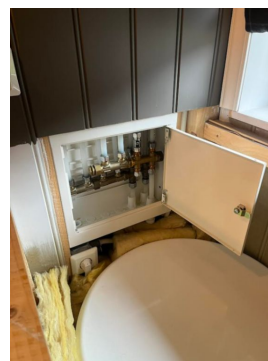
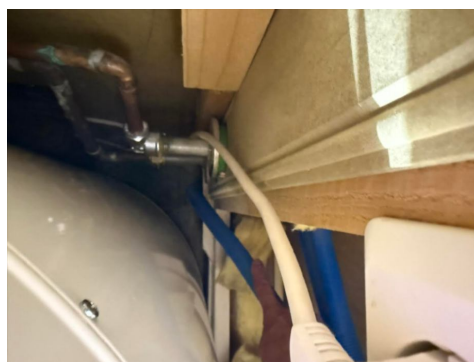
### ! TG 1 Vannledninger

Drensrør fra vannskap er ledet inn på våtrom.

Det presiseres at veggen bak varmtvannstank og rundt vannskap ikke er ferdigstilt. Dette har ingen betydning utover det estetiske.
