# Tilstandsrapport

Enebolig

Grååsveien 43 , 1820 SPYDEBERG

Befaringsdato: 19.03.2026

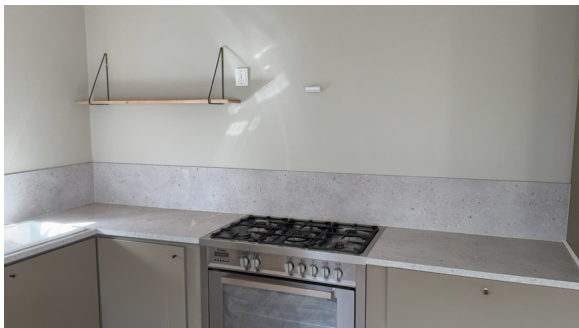
Manglende avtrekk over kokesonen medfører at matos, fukt og fettpartikler ikke fjernes effektivt. Dette kan føre til dårligere luftkvalitet, misfarging av overflater og økt fuktbelastning på vegger og himling. Over tid kan det også bidra til luktproblemer og forkortet levetid på innredning og overflater.

Det anbefales å etablere ventilasjon eller kjøkkenvifte med avtrekk til friluft. Dersom dette ikke er mulig, kan resirkulerende avtrekk med kullfilter benyttes, men bør vedlikeholdes jevnlig for å sikre tilfredsstillende effekt.
