Ole K. Brønseths vei 10, 8647 BLEIKVASSLIA

**Bleikvasslia - Koselig stue -
Landlige og naturskjønne
omgivelser - 2 soverom**

Befaringsdato: 14.03.2025

Rapportdato: 20.03.2025

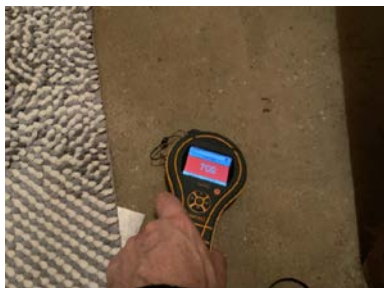
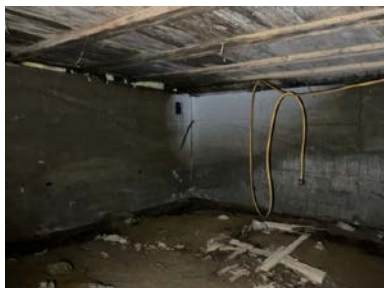
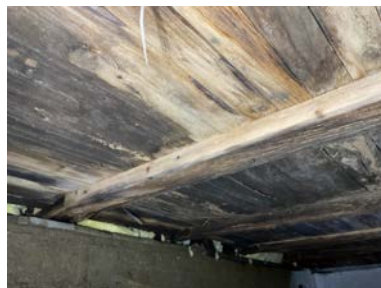
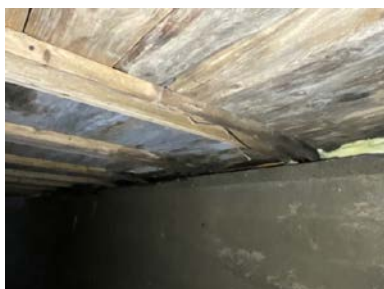
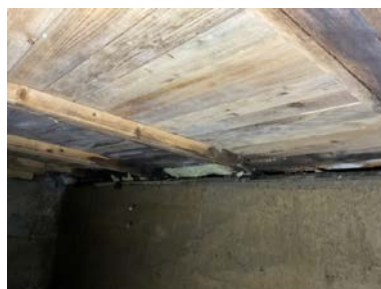
TG 3 Kryp Kjeller

- Det er ikke tilfredsstillende ventilering av krypkjeller.
- Det er påvist skader på konstruksjoner i krypkjeller som er forårsaket av råte eller sopp.
- Det er stedvis påvist fuktnivå som tilsier at konstruksjonen kan ha fuktskader.

Fuktigheten kan være høy i slike rom/kjellere på grunn av fuktighet fra grunnen, innsig av vann og/eller kondensering. Temperatur og fuktforhold kan gi skader i konstruksjoner slik som bjelkelag, og ofte utvikle seg over tid.

- Skadet treverk må skiftes.
- Gjennomføre ytterligere undersøkelser og foreta utbedring av skade.
- Bedre ventilering må etableres.

Kostnadsestimat: 50 000 - 100 000
