# Tilstandsrapport

Enebolig

Storvollvegen 183, 7900 RØRVIK

Befaringsdato: 08.05.2025

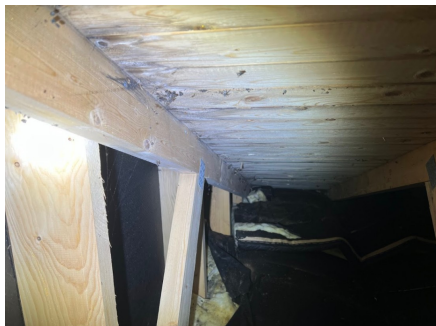
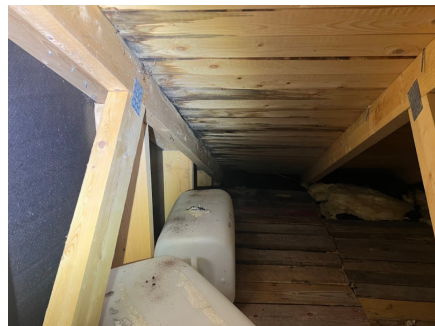
- Det er begrenset/dårlig ventilering av takkonstruksjonen.
- Det er avvik:

Det er begrenset ventilering da isolasjon da raftepapp ligger opp mot undertaket med begrenset åpninger. Ventil i 1 gavl men var tapet igjen ved befaring. Eller ble det ved gavl mot øst registrert begynnende råte i øvre del av takstol samt noe fuktverdier.

- Lufting/ventilering bør forbedres.
- Tiltak:

Anbefales at det foretas tiltak på ventilering selv om det ikke kunne avdekkes symptomer på svekkelser grunnet dette ved befaring. Angående begynnende råte må dette holdes under oppsikt men og ses i sammenheng med taktekking/undertak

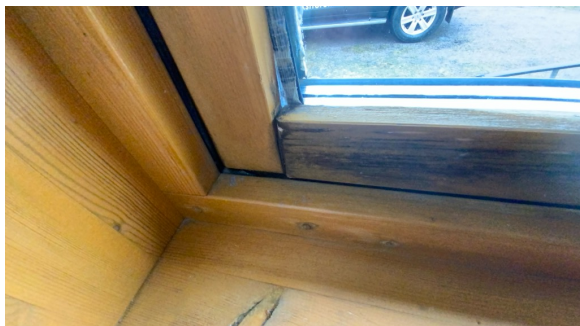
- Det er påvist at enkelte vinduer er vanskelig å åpne/lukke.
- Karmene i vinduer er slitte og det er sprekker i trevirket.
- Det er avvik:

vindu i soverom mot sørøst

Angående vindu på soverom mot sørøst så må dette oppgraderes på kort sikt da det har manglende funksjon og utettheter. Vindu på soverom mot stue og fastkarmvinduer kan ha noe restlevetid.

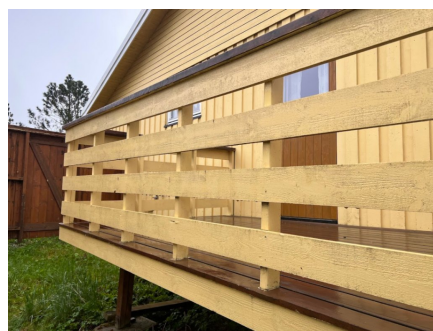
Rekkverk er med høyde 87 cm der dagens krav er 1 meter. Ellers er rekkverk på terrasse på side ved inngang med en del skjevheter samt at deler av rekkverket er med råteskader

Må påregnes noe oppretting og innfesting av rekkverk samt utskifting av deler med råteskade

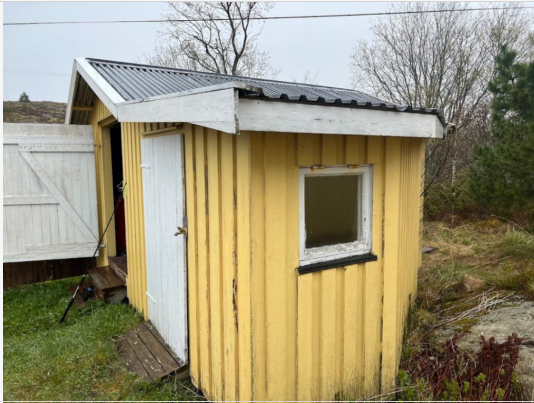
Bygningen er med noe slitasje og tegn til råteskader på fasader samt med noe skjevheter på lettklinkerblokk på side mot nord. Må foretas nærmere undersøkelser men må påregne noe ekstra vedlikehold

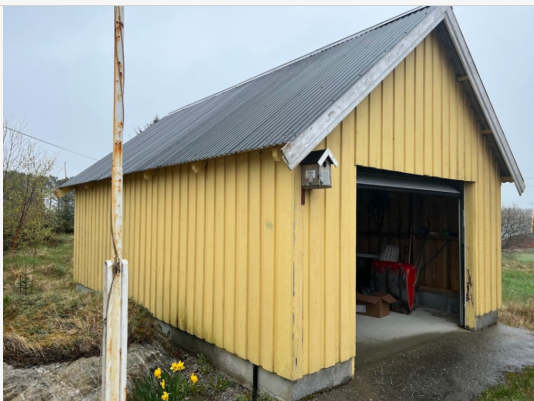
Det er noe større råteskader i stolpe på en side av portåpning. Ellers er det stedvis noe hull i takplater og uten undertak medfører dette at det kan dryppe noe vann. Manglende undertak kan og medføre kondensering ved enkelte værforhold. Kan og anbefales montering av takrenner for å begrense fuktpåkjenning på fasader som over tid kan medføre råteskader. Det er ikke markisolering men trolig er det fjellgrunn. Ellers påregnelig med noe overflatebehandling på utvendige fasader.
