# Tilstandsrapport - NS 3600

## Melkedammen 15

4844 Arendal

Gnr: 507 Bnr: 603 Snr: 3

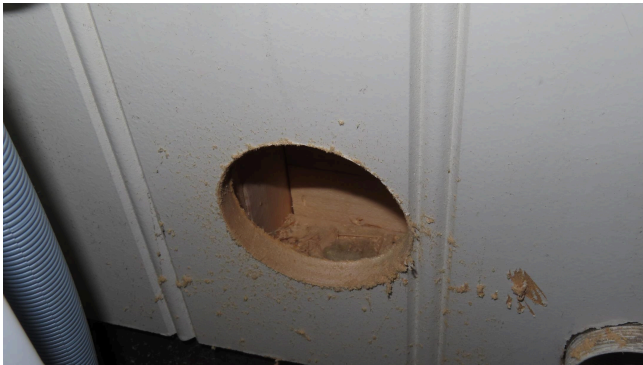
Hulltaking er utført i fra kott, ingen fukt målt.

Hulltaking.

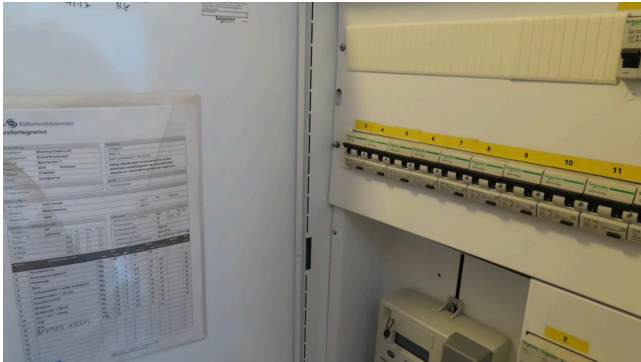
Sikringsskap montert i kott på vegg øst ende syd.  
Hovedsikring 32 ampere, 11 kurser.

Sikringsskap.
