Tilstandsrapport

Boligbygg med flere boenheter

Søndre Mohagen 98, 2016 FROGNER

Rapportdato: 03.03.2025

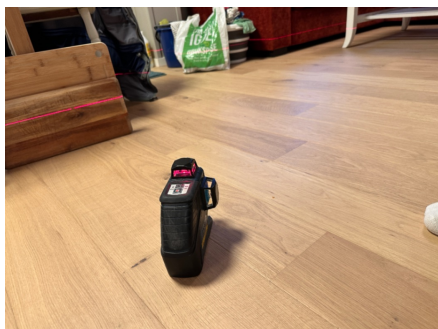
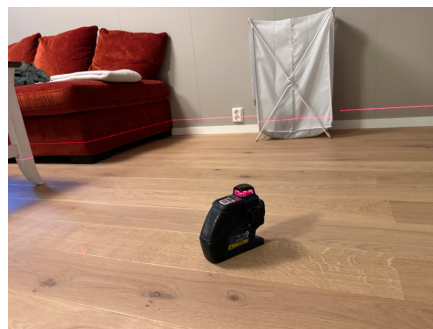
Vurdering av avvik:

- Målt høydeforskjell på mellom 10 - 20 mm innenfor en lengde på 2 meter. Tilstandsgrad 2 gis med bakgrunn i standardens krav til godkjente måleavvik.

Stue er det registreres et høydeavvik på ca. 1cm.

Kjøkken er det registreres et høydeavvik på ca. 1,5cm.

- For å få tilstandsgrad 0 eller 1 må høydeforskjeller rettes opp. Det vil imidlertid sjelden være økonomisk rasjonelt som et enkeltstående tiltak i en bolig som dette. Dersom boligen en gang skal renoveres, kan man vurdere slike tiltak.

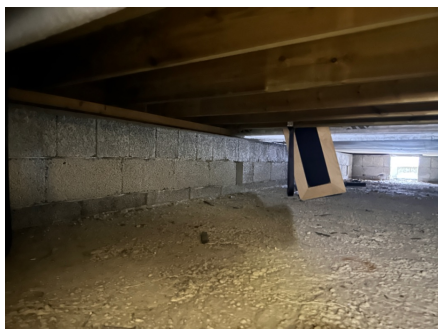
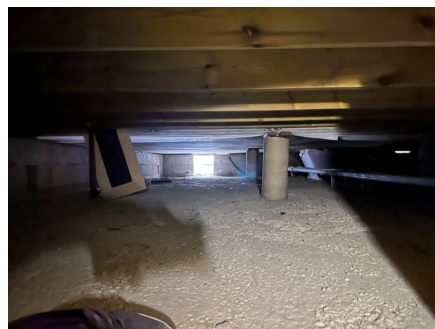
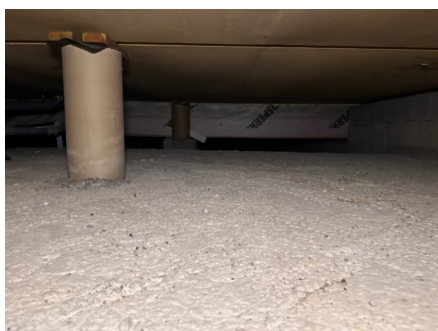
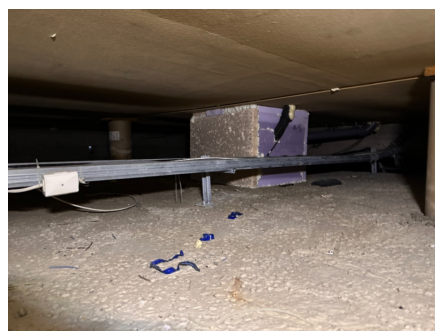
Krypjkjeller regnes for å være en risikokonstruksjon som er utsatt for fukt- og råteskader i bunnsvill, trebjelkelaget og andre tilstøtende konstruksjoner, på grunn av fuktighet fra grunnen og kondensering ved temperaturforskjeller. Selv om det ikke er avdekket tegn på skader, betyr ikke dette nødvendigvis at det ikke foreligger skader i eller i forbindelse med krypjkjelleren. Vær oppmerksom på denne risikoen, overvåk tilstanden og undersøk dette nærmere, helst med hjelp av en fagkyndig.

Ingen synlig avvik på befaringsdag.

Det bemerkes at krypkjellere er å ansees som en risikokonstruksjon i forhold til fuktighetsproblematikk og bør holdes under observasjon.

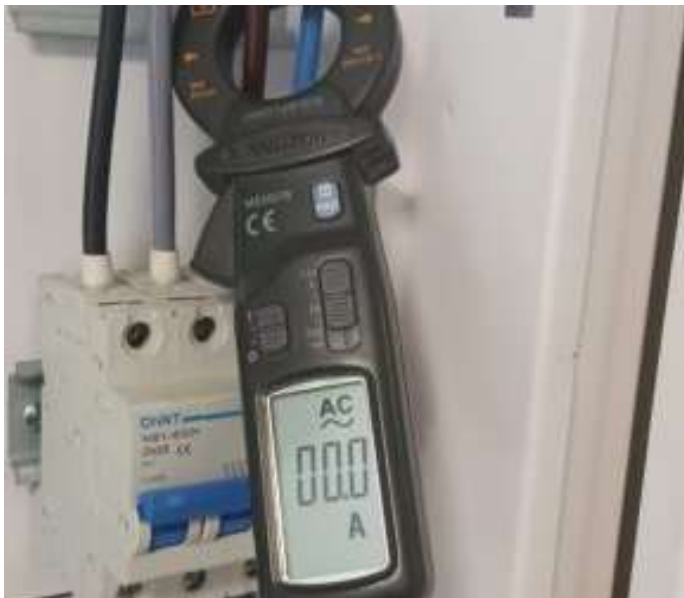
Sikringsskap

ID 1244057 - [T] Skjevlast**Kommentar**

Ved innkobling av varmekabel bad, ovn sov1+2, vvb og komfyr+ platetopp var det skjev belastning på anlegget.

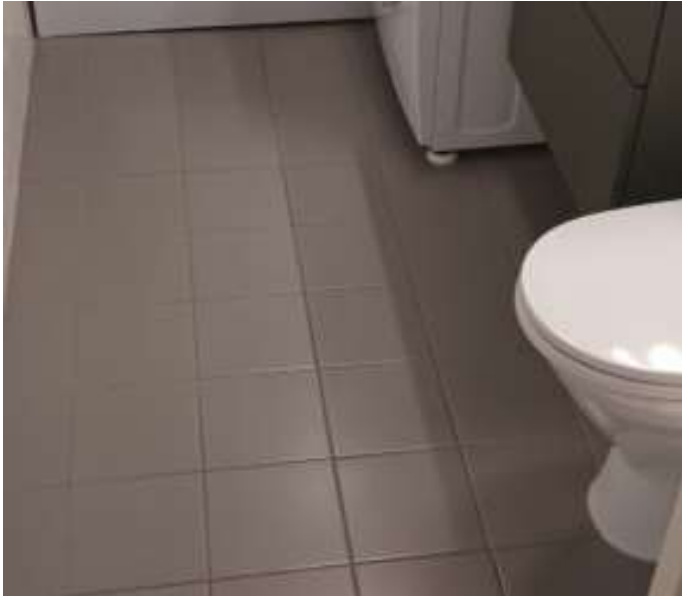
Forventet levetid på varmekablene har passert 50%.

Bilde 1 Ingen kalde områder, sjekket med termo kamera.
